Tiroler Geotechniktag 2022
Naturgefahren

16. TIROLER GEOTECHNIKTAG NATURGEFAHREN

am
Freitag, 6. Mai 2022

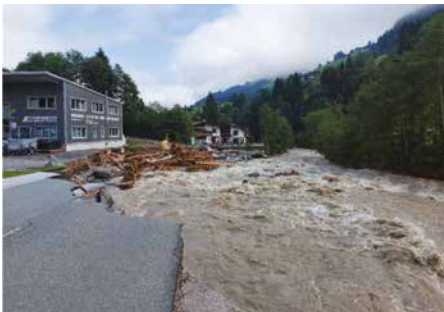
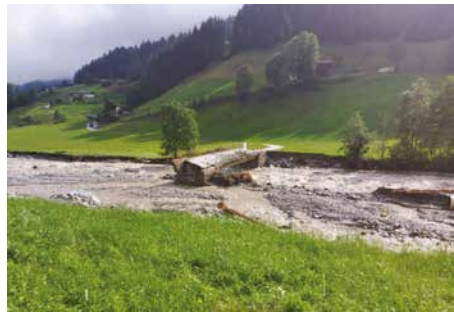
Bilder 3 – 4, Schäden Kelchsau nach NS-Ereignis August 2021

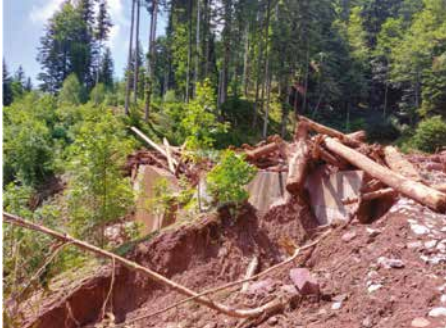
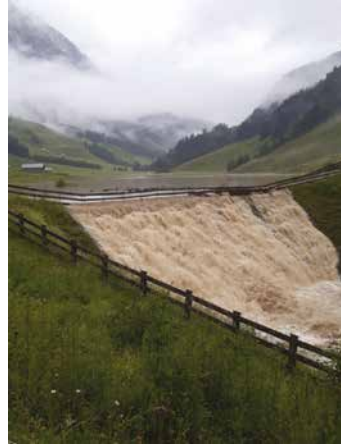
Bilder 5 – 6, Wirkung der Schutzbauten am Badhausbach (li) und Schönachbach (re) – NS-Ereignis August 2021

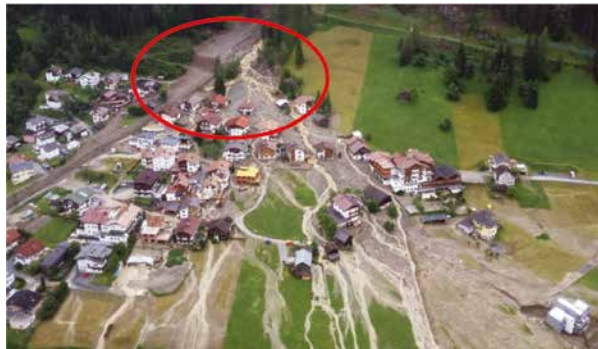
Bild 7, Bauwerksversagen Schallerbach (See, 2015)

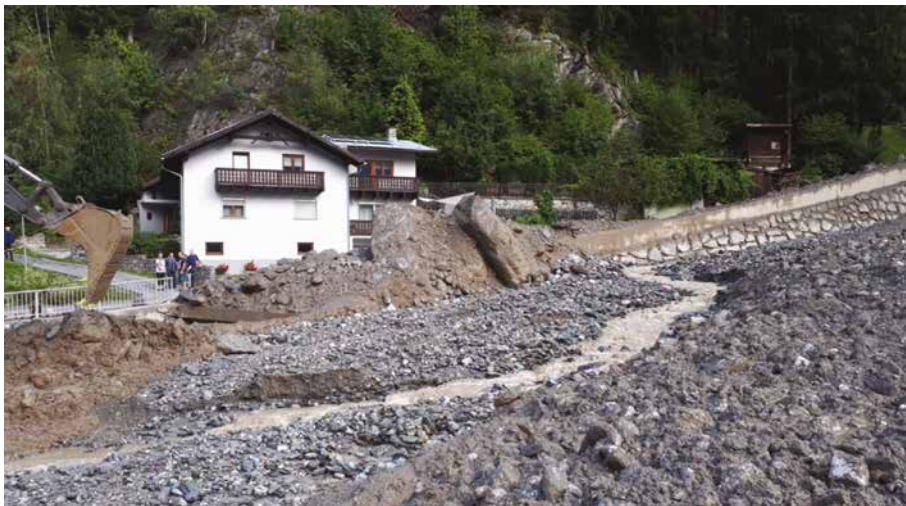
wurden Blöcke mit bis zu 30 m³ mittransportiert. Die vorhandenen Schutzbauten wurden stark in Mitleidenschaft gezogen bzw. z.T. zerstört. Drei Brücken, zwei Wohnhäuser wurden vermurt und schwer beschädigt, außerdem wurde ein Tischlereigebäude zur Gänze zerstört. Personen kamen glücklicherweise nicht zu Schaden.

Abbildung 2, Dawinbach, Ablagerungen von Großblöcken i.Z. des Murganges vom 31.08.2019

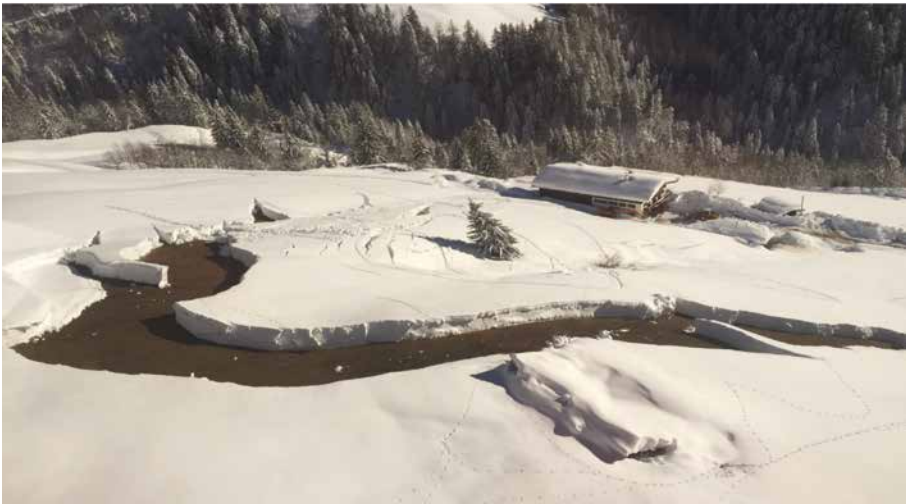
Zahlreiche Gebäude hielten dem Kriechdruck der Schneedecke nicht stand und erlitten erhebliche Schäden, einige Nebengebäude wurden zerstört. Auf Grund von Straßensperren waren mehrere Ortsteile vor allem im Tiroler Unterland über längere Zeit nicht erreichbar. Betroffen von diesen Ereignissen war nicht nur Tirol, sondern vor allem auch Salzburg sowie Vorarlberg und Oberösterreich.

Abbildung 3, Extremes Schneegleiten Jänner/Feber 2019; Abtenau Sbg.

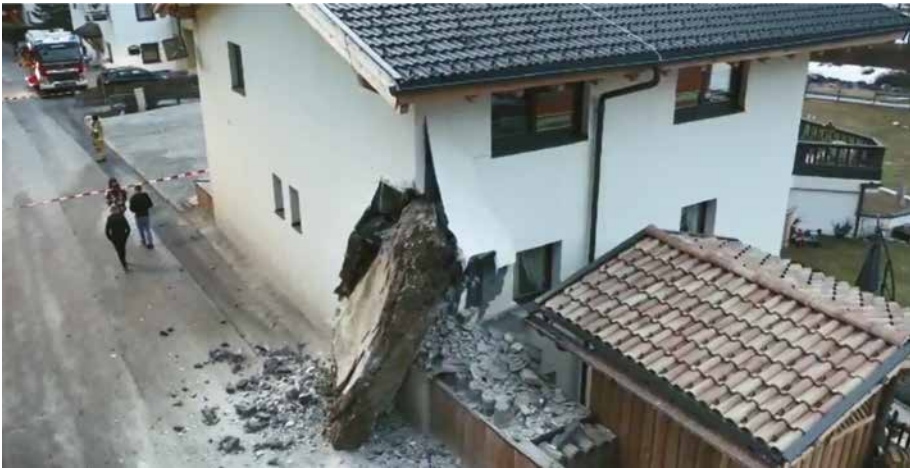
Abbildung 4, Schadblock mit ca. 8 m³ und beschädigtes Gebäude;

Der Großblock, der die beiden Randfelder der Schutznetze überwunden hatte, querte in flachen Sprüngen die Wiesenflächen im Unterhang. Hier zeigen sich furchenartige Schlagmarken in den Mähwiesen. Der Block überwand die darunter folgende Gemeindestraße und traf ein Wohnhaus an der nordwestlichen Gebäudekante. Dabei wurde die Außenmauer durchschlagen und die Decke zum Obergeschoß beschädigt. Der Block ragte schließlich zumindest einen Meter in das Gebäude hinein.

Das obere Tragseil bzw. das obere Mittelseil der beschädigten Schutznetze wurden bis zum Bruch belastet. Die Bremsen der Tragseilabspannungen wurden teilweise vollständig ausgezogen. Die Verankerungen der Seilabspannungen bzw. der Stützenfundierungen der beschädigten Netze zeigen keine Schäden wie z. B. verformte Bügel, deformierte Bewehrungselemente o. ä.

Aufgrund dieser Beurteilung wurde aus fachlicher Sicht in Abstimmung mit dem Landesgeologischen Dienst festgestellt, dass mit der baugleichen Wiederherstellung der beschädigten Steinschlagschutznetze ein ausreichender Schutz des Siedlungsraumes bzw. der bestehenden Bebauung gegeben ist.

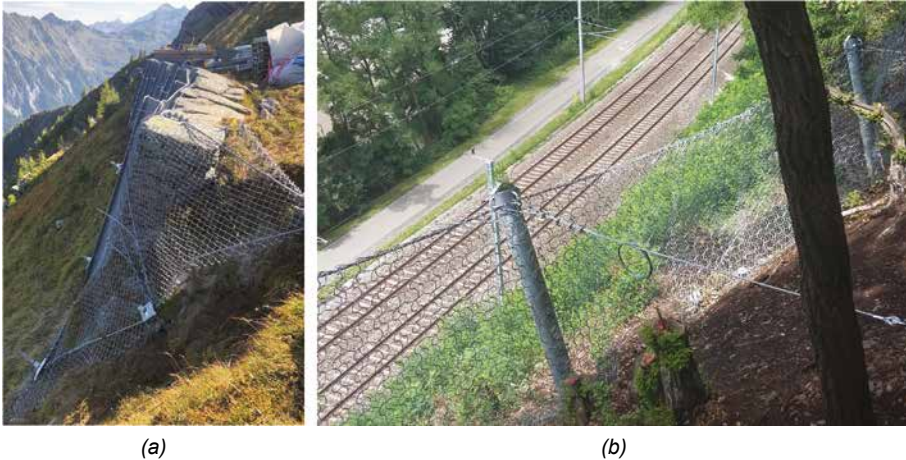
Bild 5, (a) saniertes Bauwerk der Phase 2 (Lawinenmauer mit vorgesetzter Netzankerwand), (b) saniertes Bauwerk der Phase 3 (Drahtseilsperrre umgerüstet zu 300 kJ-Steinschlagschutznetz)

Drahtseilsperrern im Analogieschluss zu den modernen Schneenetzen, welche auf eine Punktlast von 300 kJ geprüft sind, auf 300 kJ-Systeme umgerüstet. Diese Sanierungsvariante (vgl. Bild 5b) kommt daher neben dem Lawinenanbruchverbau vorwiegend in rand- und außeralpinen Steinschlag-Verbauungsgebieten zur Ausführung, in denen die Sturzenergien und Sprunghöhen entsprechend gering sind.

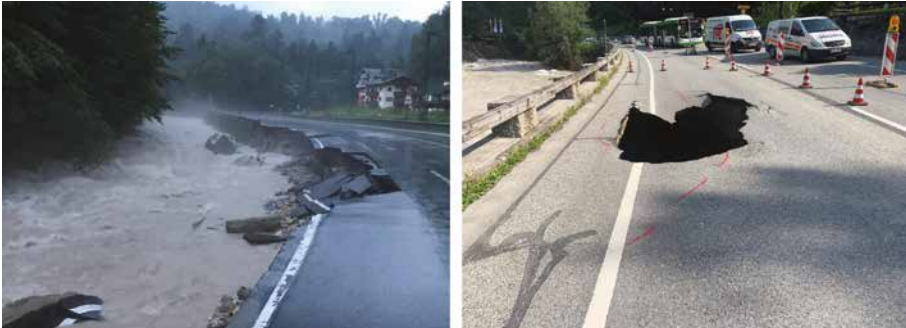
Neben großflächigen Überflutungen, Hangrutschen und Mureignissen im betroffenen Gebiet entstand auch ein enormer Schaden an der örtlichen Infrastruktur. Vor allem die Natursteinmauern der Deutschen Alpenstraße (Bundesstraße 305) entlang der Ramsauer-, Berchtesgadener- und Marktschellenberger Ache wurden stark beschädigt. So wurde im Bereich des Bahnhofsvorplatzes Berchtesgaden eine ca. 320 m lange Stützmauer in weiten Teilen unterspült oder komplett weggerissen.

Abb. 2: Zerstörte Stützmauer Bahnhofsvorplatz Berchtesgaden (links) und unterspülte Stützkonstruktion am Durchlassbauwerk bei Gartenau (rechts).

Im Ortsteil Gartenau bei Marktschellenberg führten die reißenden Wassermassen im Bereich eines Zuflusses zur Ache zu einer massiven Unter- bzw. Hinterspülung einer Stützkonstruktion. Dieses Bauwerk konnte durch einen kurzfristig eingebrachten Kolkenschutz zwar erhalten werden, die großen Schäden hinter der Mauer (z.B. massive Unterspülungen im Fahrbahnbereich) konnten aber nicht verhindert werden.

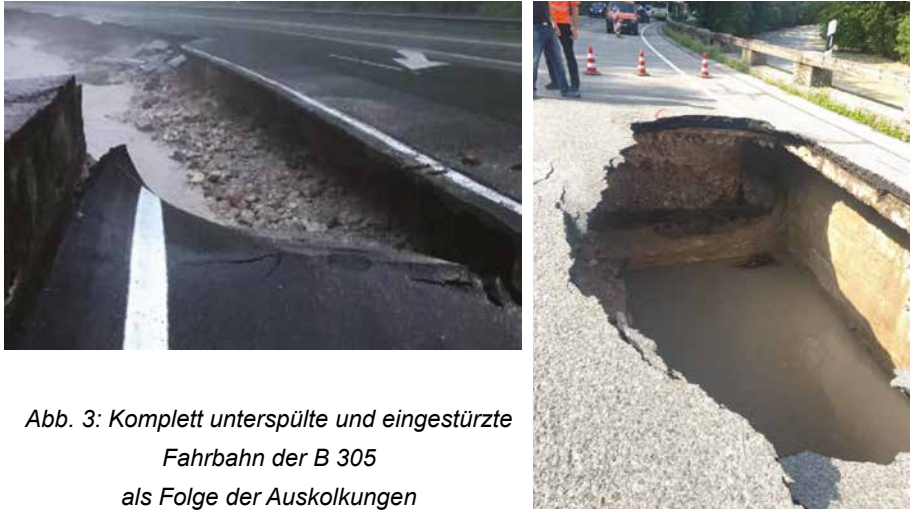
*Abb. 3: Komplett unterspülte und eingestürzte
Fahrbahn der B 305
als Folge der Auskolkungen*

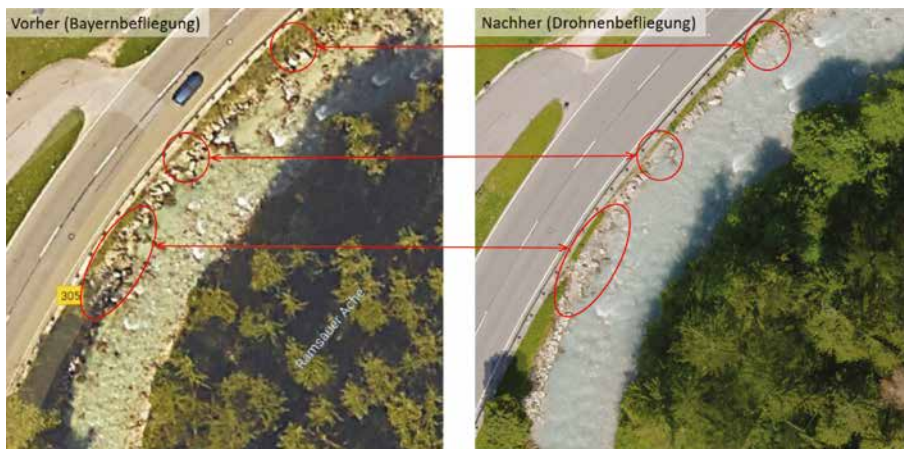
Abb. 5: Vorher-Nachher-Vergleich der Orthofotos der Bayern- und der Drohnenbefliegung mit Fehlstellen im Kolkchutz

Abb. 6: Sanierung des Kolkshiftes des in Abbildung 5 dargestellten Bereiches im August 2021

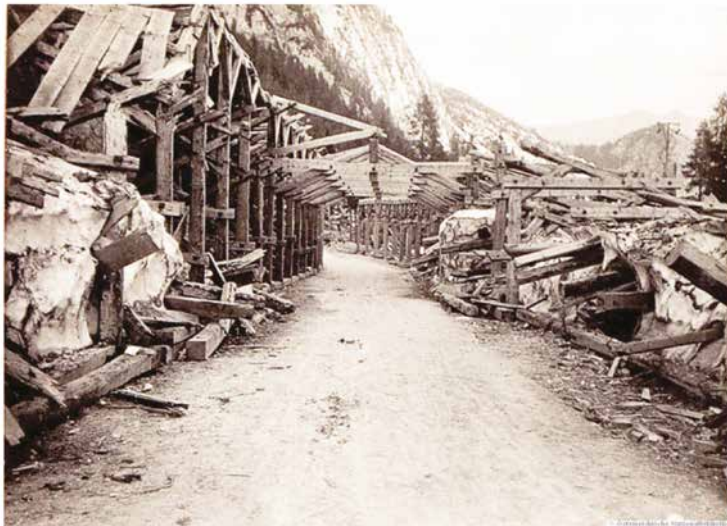
Bild 4, Zerstörte Lawinengalerie am Mojstrovkapass in den Julischen Alpen

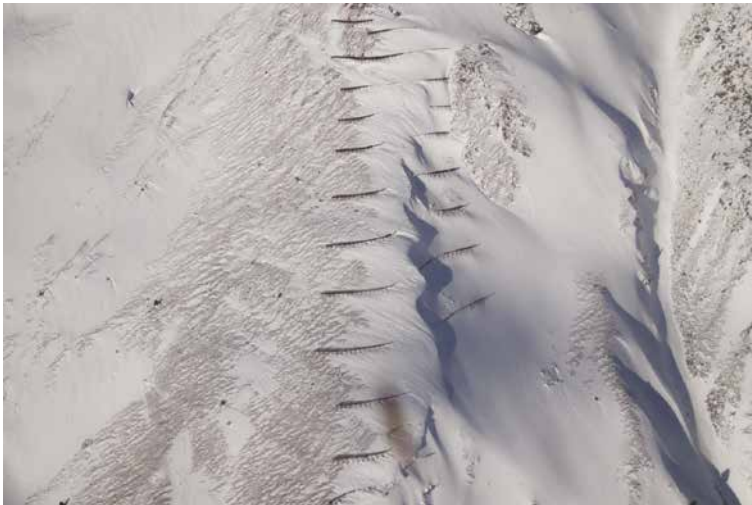
Bild 2, Intensive Bewindung führt zu starker Verfüllung der Anbruchverbauungen (Beispiel Sellraintal)

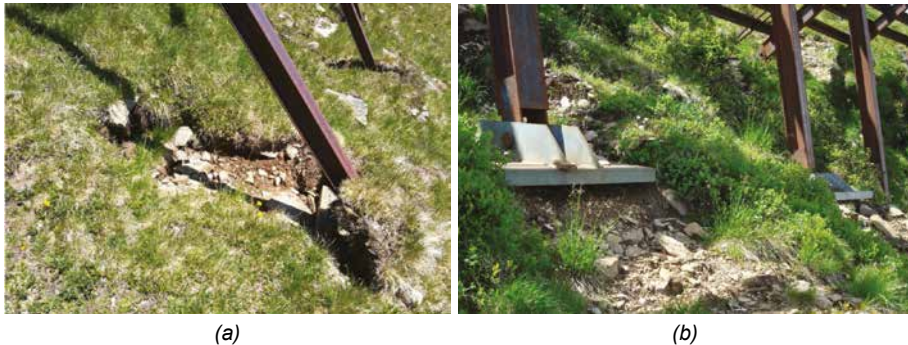
*Bild 3, (a) Ausgleiten der Stützen infolge Überlastung,
(b) Fortschreitende Erosion im Bereich Stützenplatten*

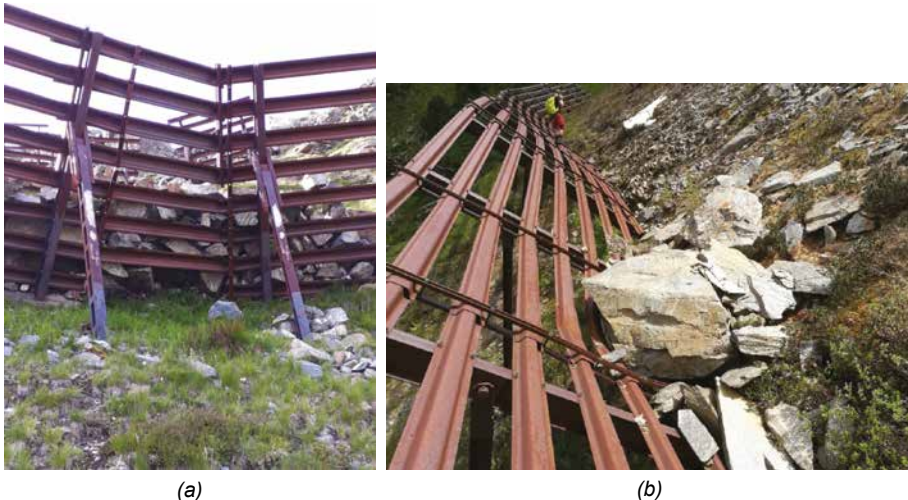
*Bild 4, (a) Steinschlag nach Auftauen der Permafrostböden,
(b) Steinschlagschaden in der Stützverbauung*

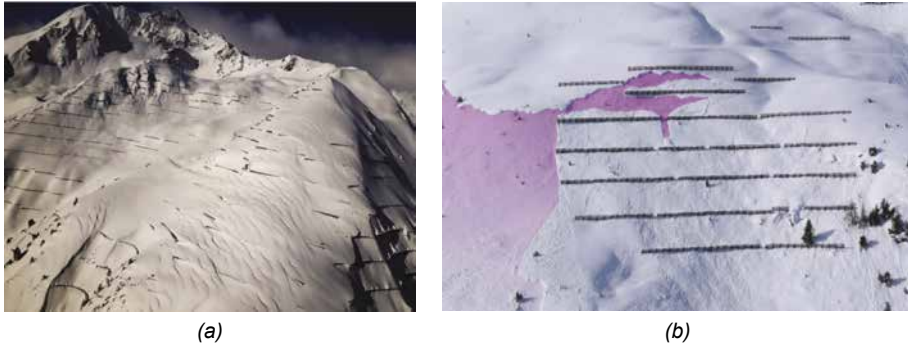
*Bild 5 (a) Einwehungen in den Stützverbauungen,
(b) Lawinenanbrüche innerhalb und neben den Verbauungen*

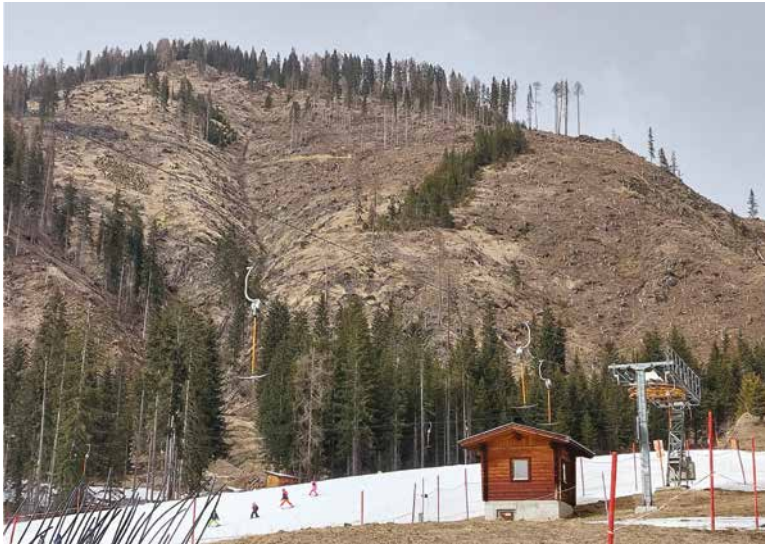
Bild 6, Kalamitätsnutzung nach Schneebruch in Obertilliach

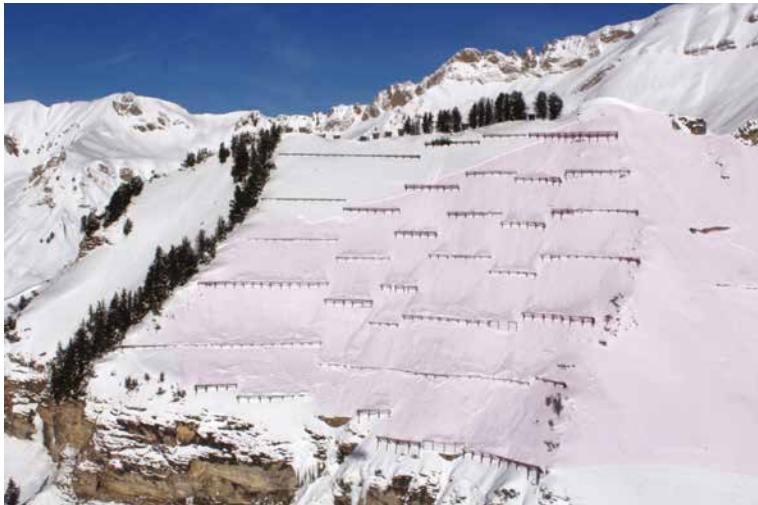
Bild 2, Stützverbauung Urseren, Brienz (BE), in der Lawinenperiode vom 21./22. Januar 2018 brach in der Verbauung grossflächig eine Schneebrettlawine an. Die Anrisshöhe betrug rund 50 cm. Die Bruchausbreitung wurde durch die Werkreihen nicht gestoppt. Beim Aufprall auf die Werkreihen wurden die Schneemassen abgebremst und teilweise gestoppt. Die Lawine verursachte keine Schäden (Foto: U. Ryter).

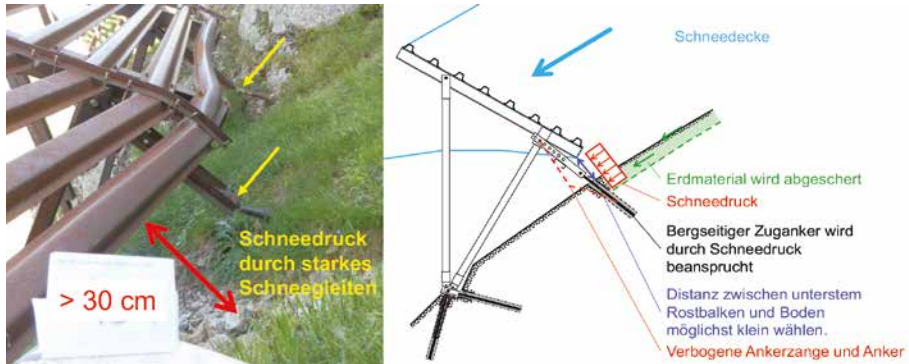
Bild 3, Infolge Schneedrucks und zu grosser Distanz (> 30 cm) zwischen dem untersten Rostbalken und dem Boden wurde der bergseitige Zuganker von „Zülig SA“-Werken in der Verbauung Rinistock, Meien-Wassen (UR), deformiert. Bei der Bemessung eines Stützwerkes wird angenommen, dass Schneedruck nur auf den Stützrost, nicht aber auf die Ankerzange wirkt (Foto: R. Planzer).

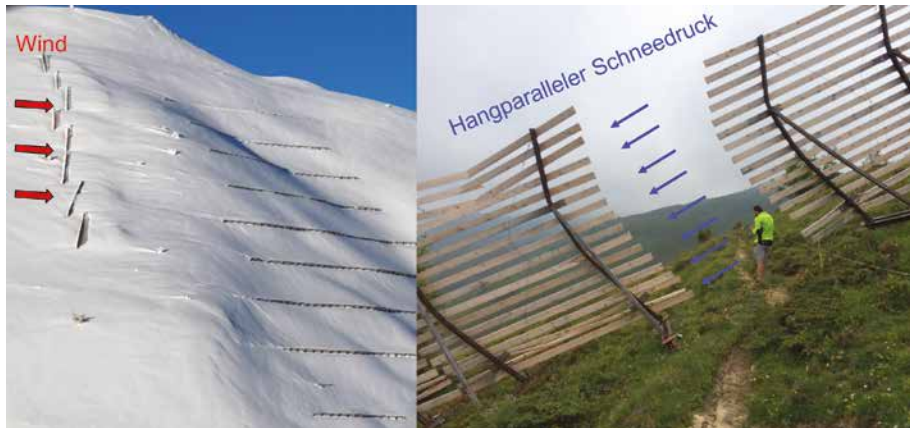
Bild 4, Beschädigter Triebsschneezaun Valtschamela, Churwalden (GR). Der Triebsschneezaun besteht aus 4 m breiten Einzelelementen, die mit vier Mikropfählen verankert sind. Durch den seitlichen in der Falllinie wirkenden Schneedruck wurde der Zaun in Talrichtung deformiert. Auf die einzelnen 4 m langen Elemente des Triebsschneezauns wirkte ein resultierender Schneedruck von rund 120 kN (Foto, links TUR, rechts SLF S. Margreth).

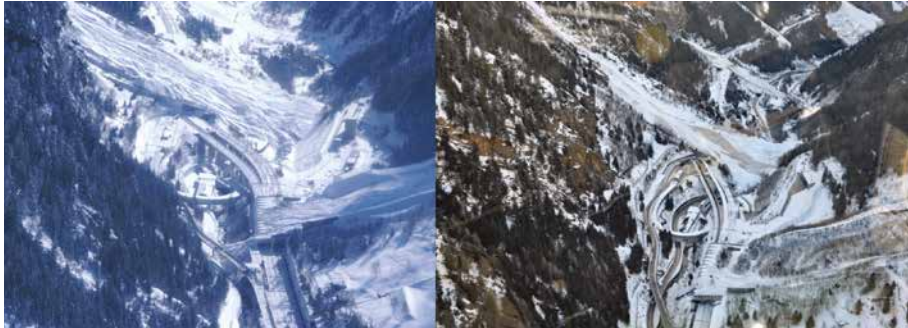
Bild 5: Meiggbach- und Rotlauigalerien bei Goppenstein, Kanton Wallis. (Links) Im Februar 1999 wurden die Galerien mehrfach von Grosslawinen überflossen. Die Ablagerungshöhen betragen mehr als 20 m. (Rechts) Im Januar 2018 brachen auch praktisch alle Lawinen im Gebiet Goppenstein gross an. Es handelte sich jedoch meist nicht um Mehrfachniedergänge (Fotos S. Margreth SLF).

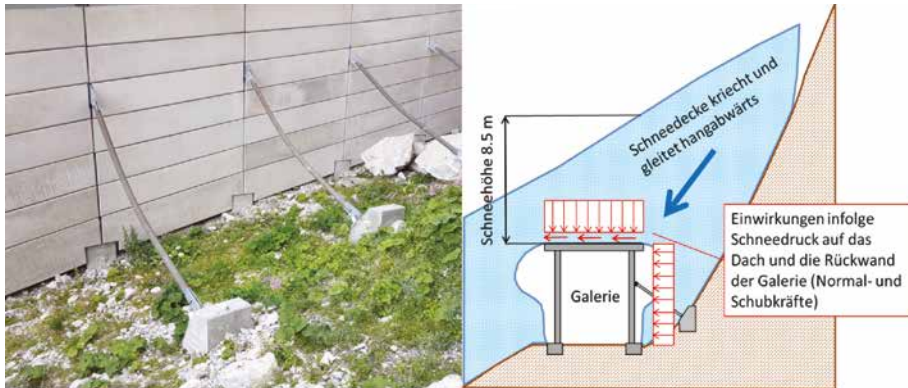
Bild 6, Die zum Schutze der Bahnstrecke auf den Rochers-de-Naye (VD) erstellte Galerie Naye Aval wurde im Winter 2017/18 infolge der ungewöhnlich grossen Schneehöhen durch seitliche Schneedruckeinwirkungen beschädigt. Die bergseitigen Rückhaltestreben der Galerie wurden verbogen resp. brachen. Weiter wurden einige Stahlträger deformiert (Foto: Geobrugg).

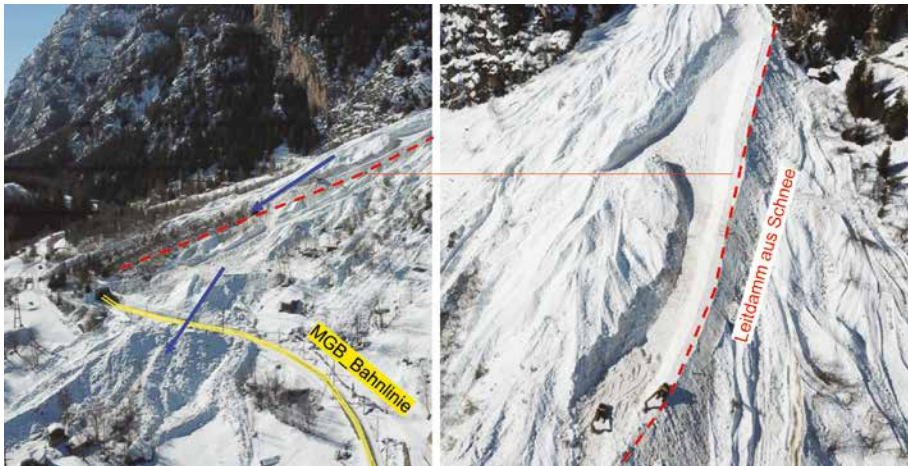
Bild 8, Im Januar 2018 wurden etliche Lawinenabgänge entlang des Blattbaches südlich von St. Niklaus (VS) verzeichnet. Die MGB-Bahnlinie ist durch einen 130 m langen Tunnel geschützt. Der Tunnel erwies sich als zu kurz. Um die Gefährdung der Bahnlinie vor Folgelawinen zu reduzieren, wurde ein rund 5 m hoher Leitdamm sowie Auffangdämme aus Schnee geschüttet (Fotos: W. Gitz).
