GIOVANNI MINUTOLI

Rocca San Silvestro

Restauro per l'archeologia

Rocca San Silvestro : restauro per l'archeologia / Giovanni Minutoli. — Firenze : Firenze University Press, 2021.

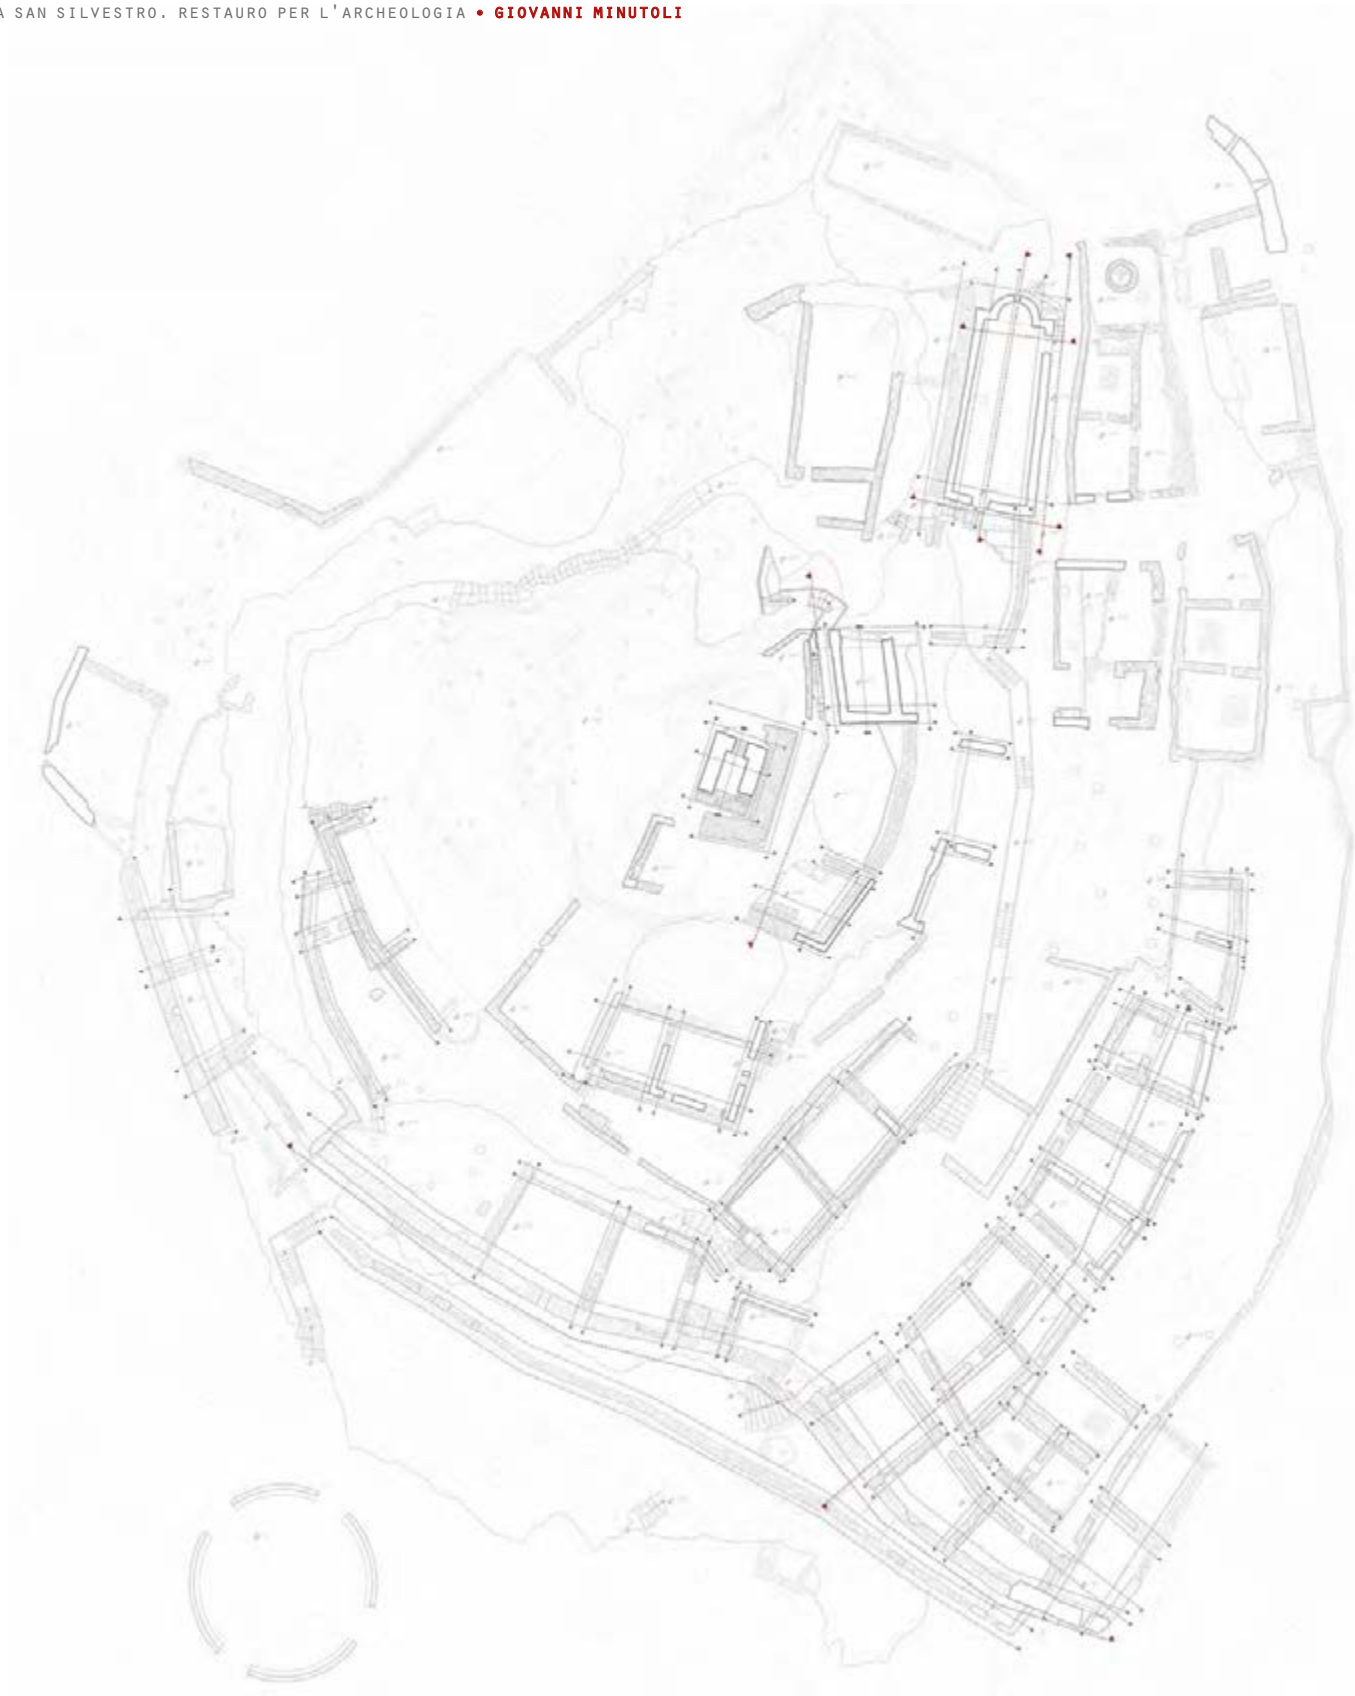
Figura 1
Planimetria generale del borgo di Rocca San Silvestro
Individuazione delle sezioni-prospetto

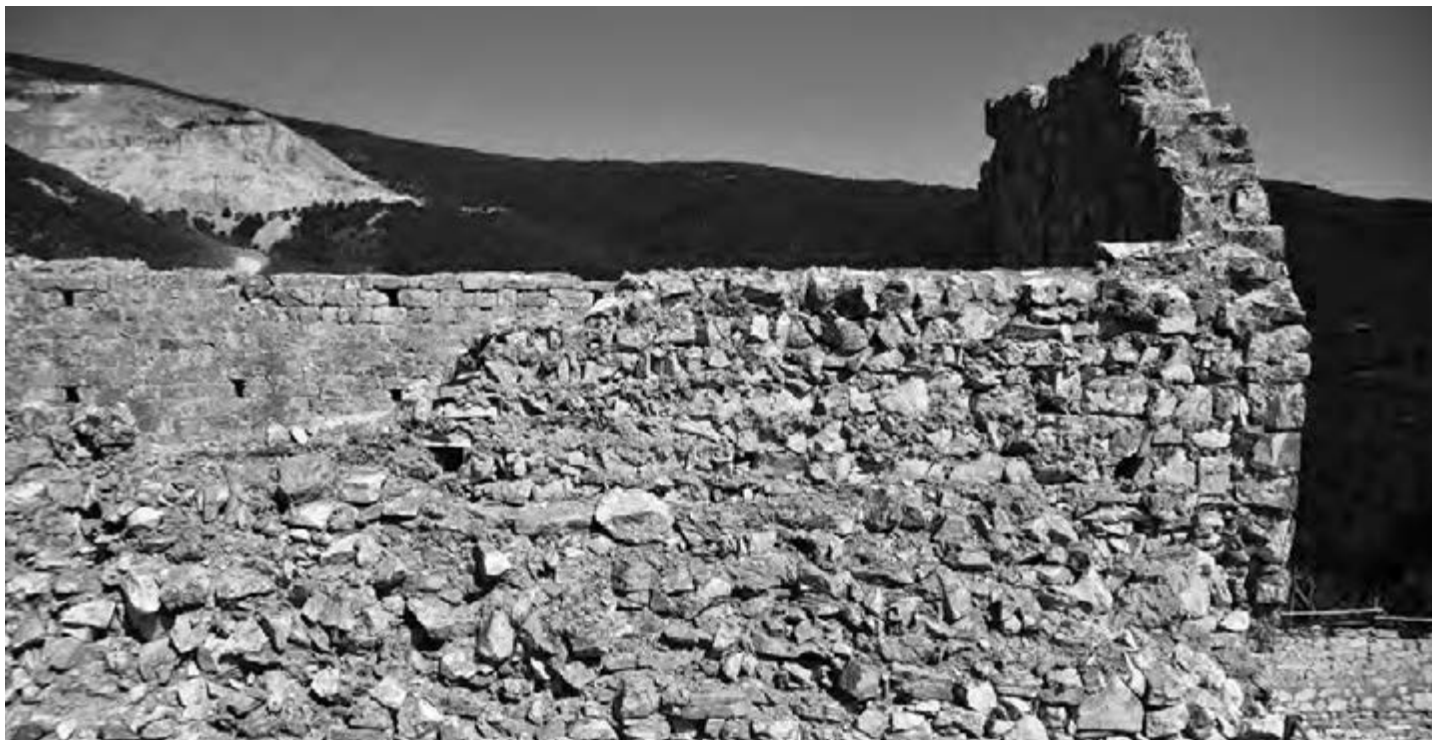
Figura 2
UT 4, chiesa, particolare di un palinsesto privo di giunti di malta di allettamento

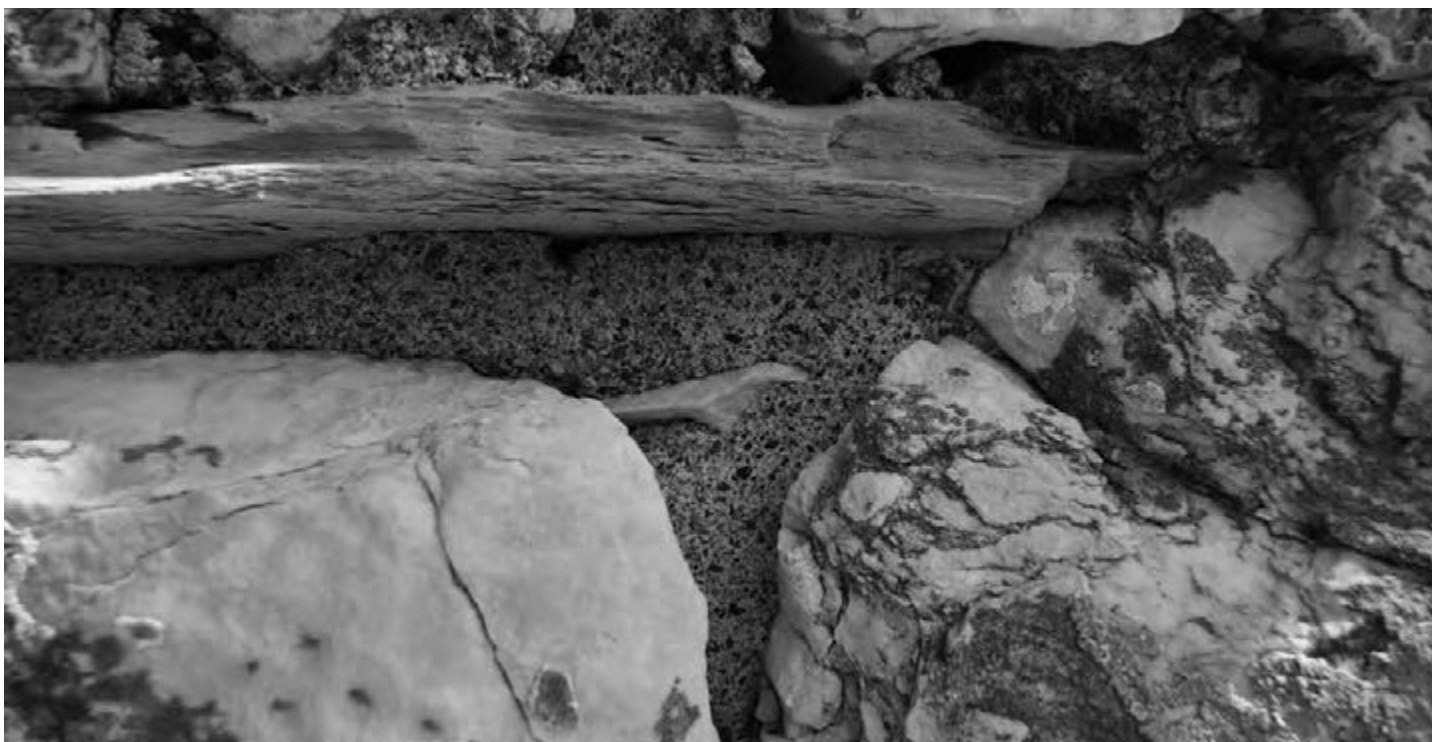
Figura 3
Dettaglio dei degradi di una muratura

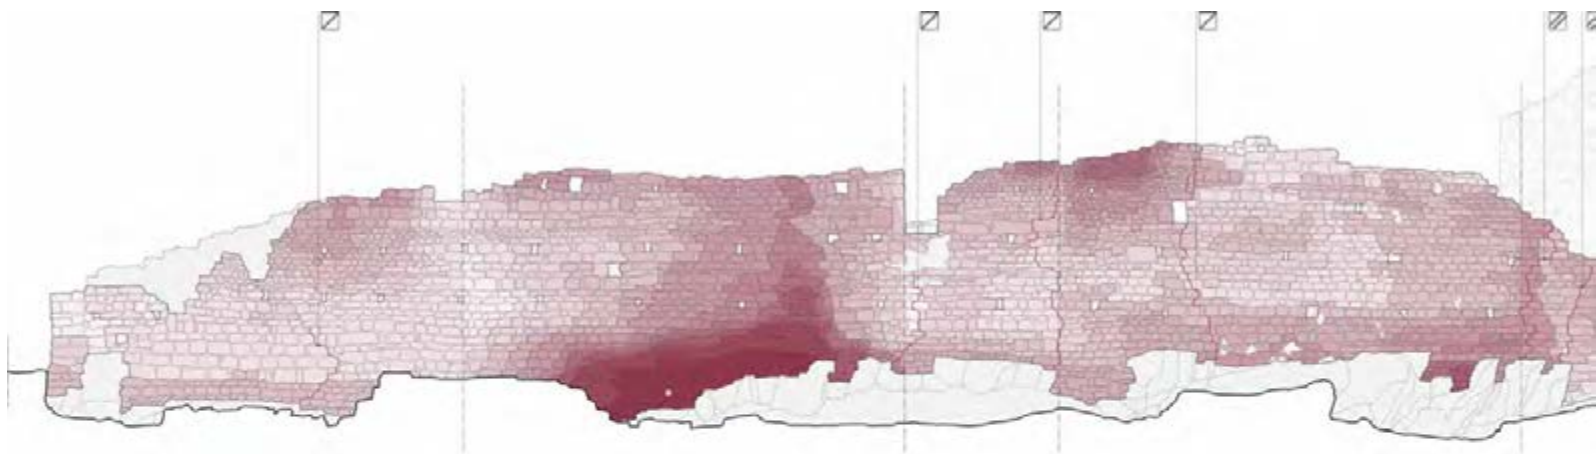
Figura 11
UT 13, cinta muraria interna, rilievo delle deformazioni e delle lesioni

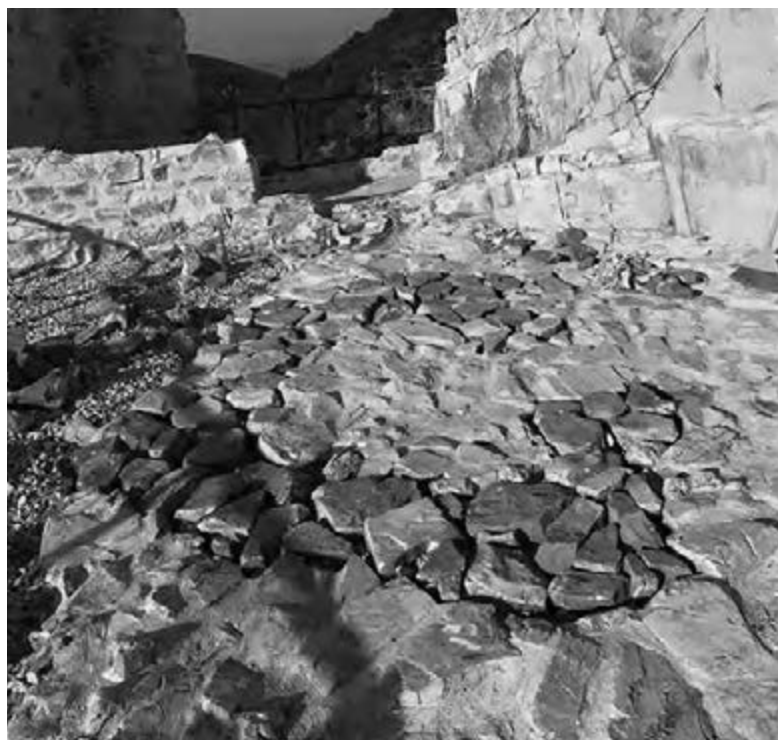
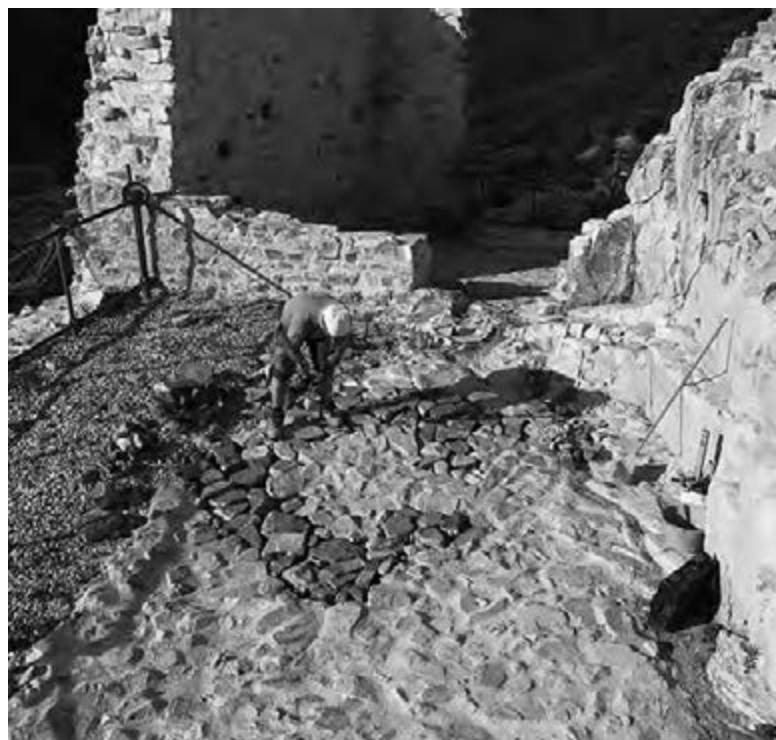
Figura 3-4
UT 2, area signorile, restauro della pavimentazione

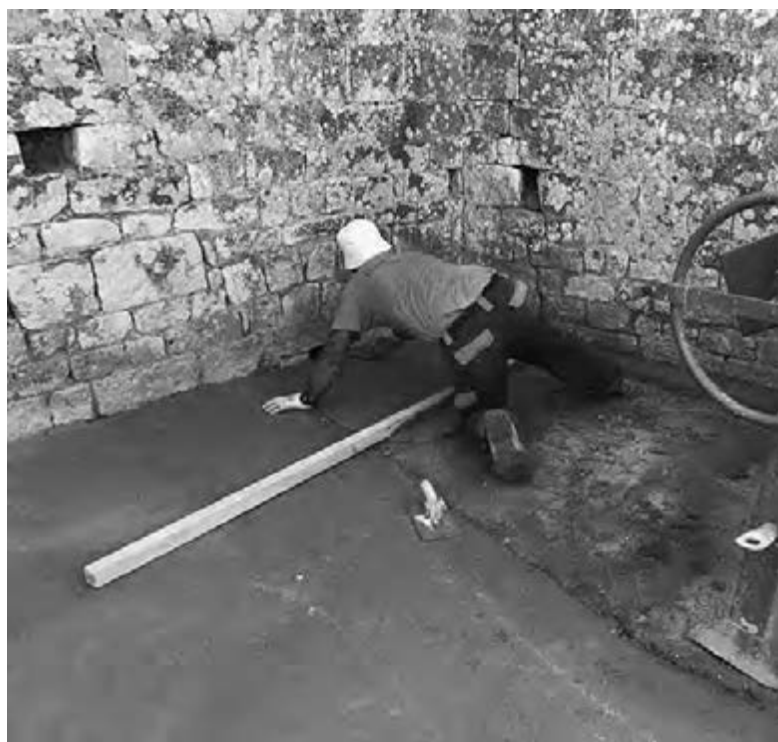
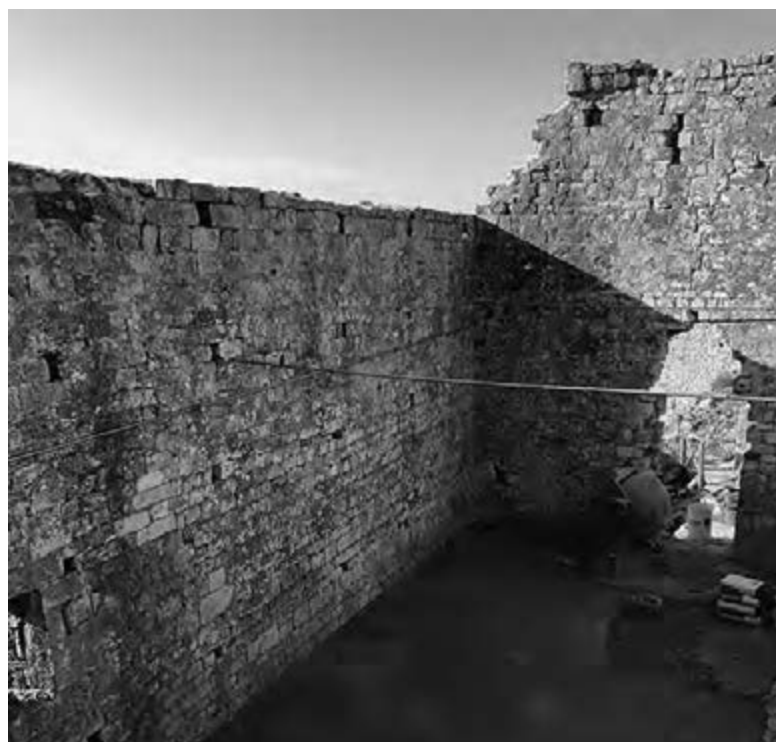
Figura 5-6
UT 4, chiesa, rifacimento della pavimentazione in cocciopesto

showed that the interior of this building was paved with a jet of *cocciopesto*. We proceeded with the sampling of residual material and basing ourselves on the ancient compound, produced one with similar characteristics. The new floor was connected to the fragments of the still existing ancient one and was excavated in continuity with the stone channels to allow an adequate outflow of infiltration and meteoric waters.

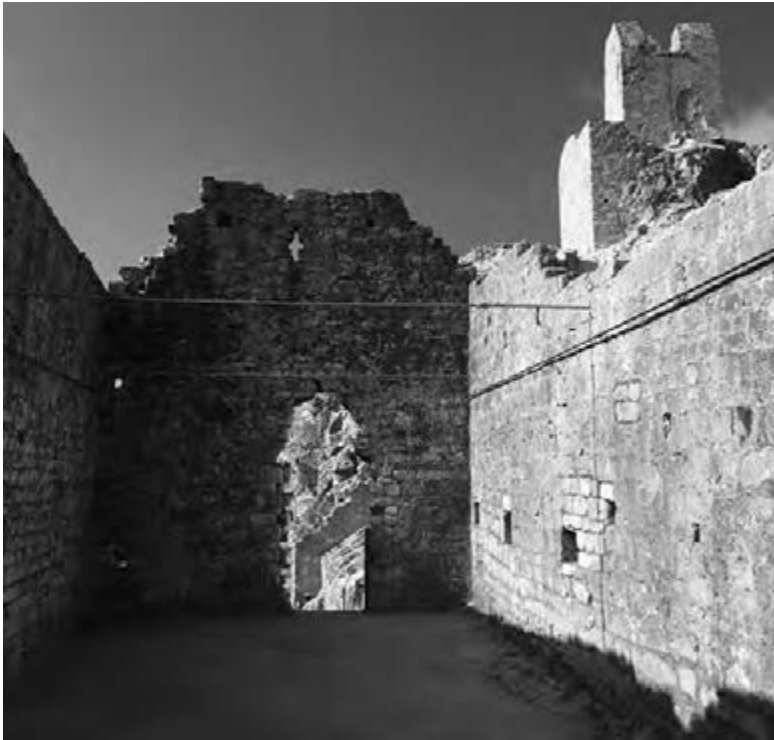
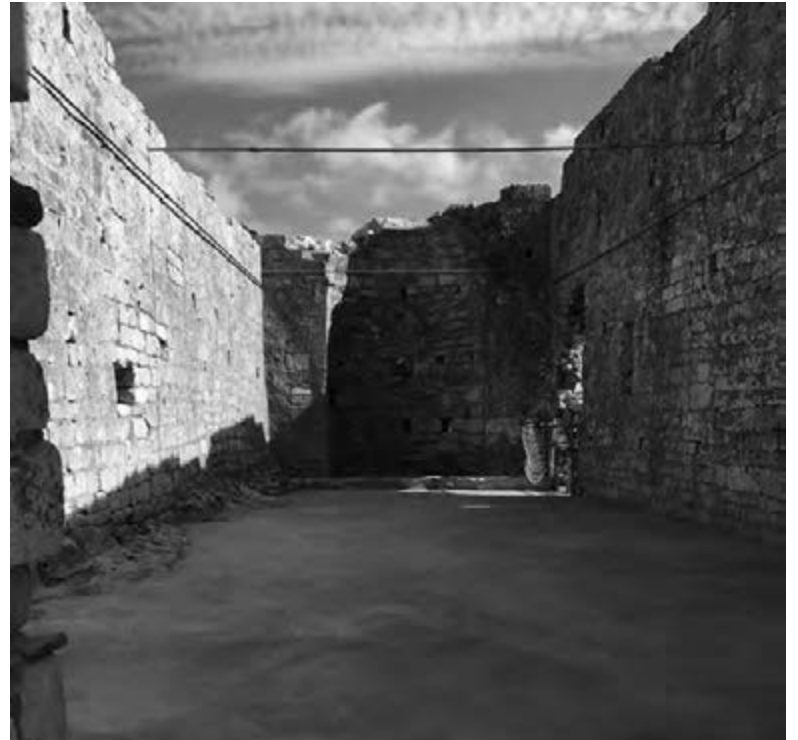
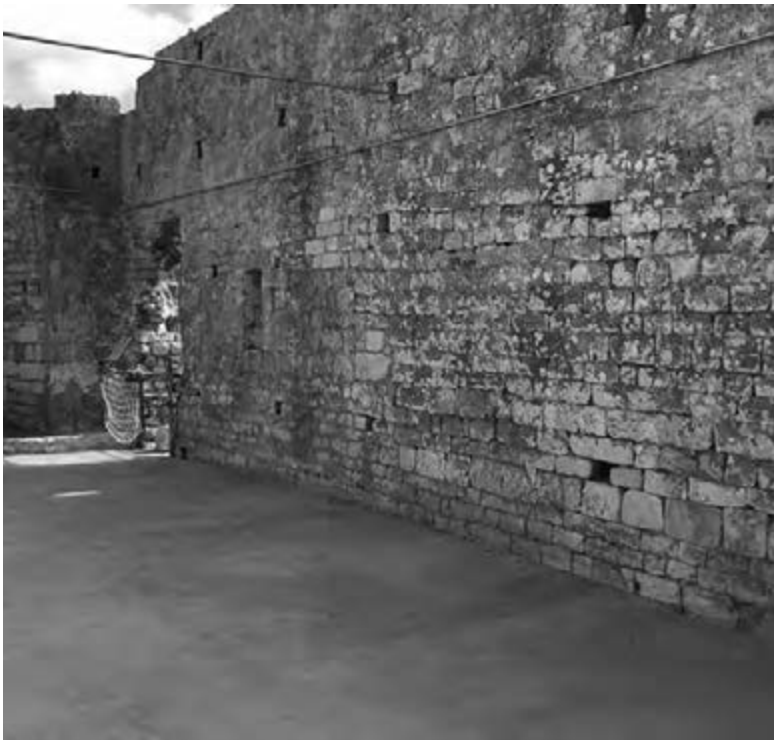
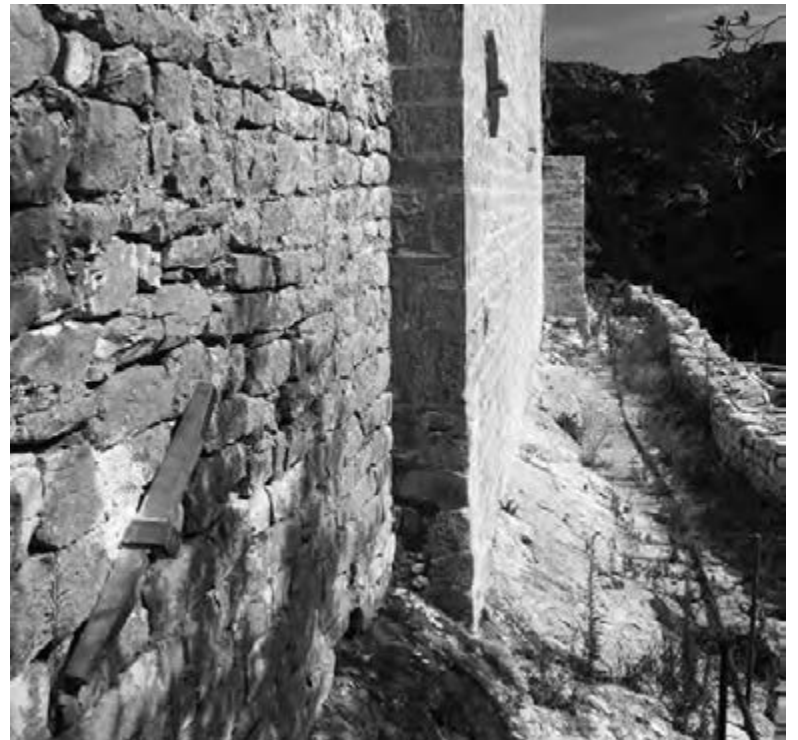
Figure 1-4
UT 4, chiesa, interventi di consolidamento con l'inserimento di catene e chiodature

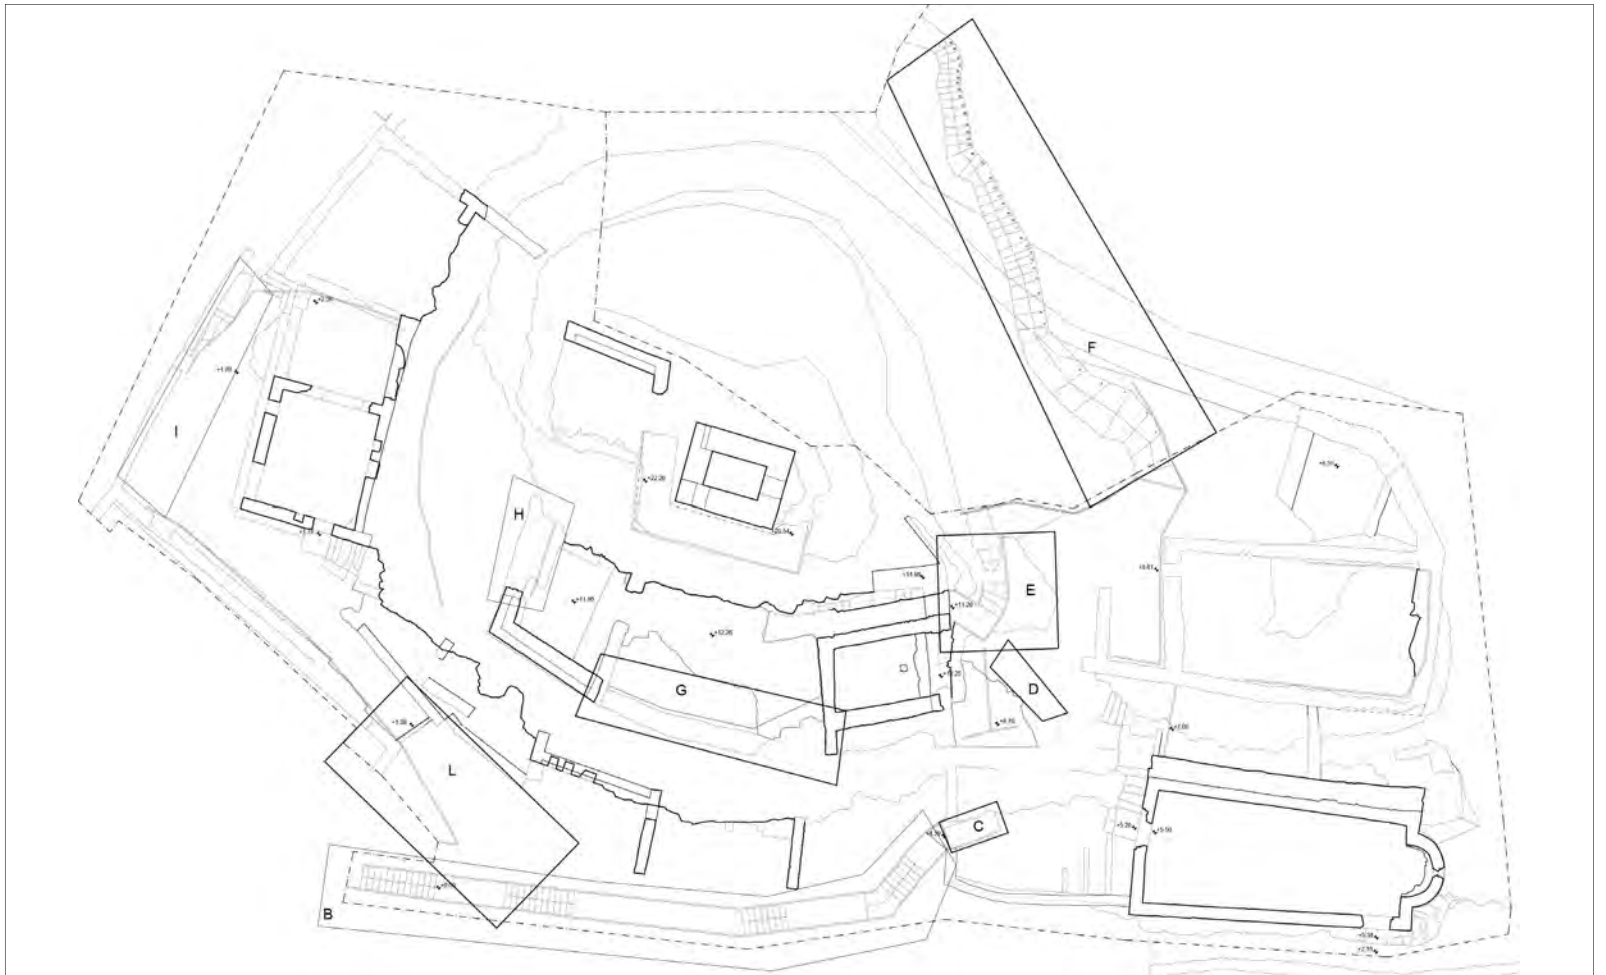
Figura 1
 Planimetria I lotto - Individuazione delle aree di ampliamento dei percorsi

I primi lavori per ripristinare il percorso turistico hanno interessato la manutenzione straordinaria delle passerelle in tubi tipo innocenti con la sostituzione del 20% del tavolato, il trattamento per renderlo resistente agli agenti atmosferici, il montaggio di coprigiunti in

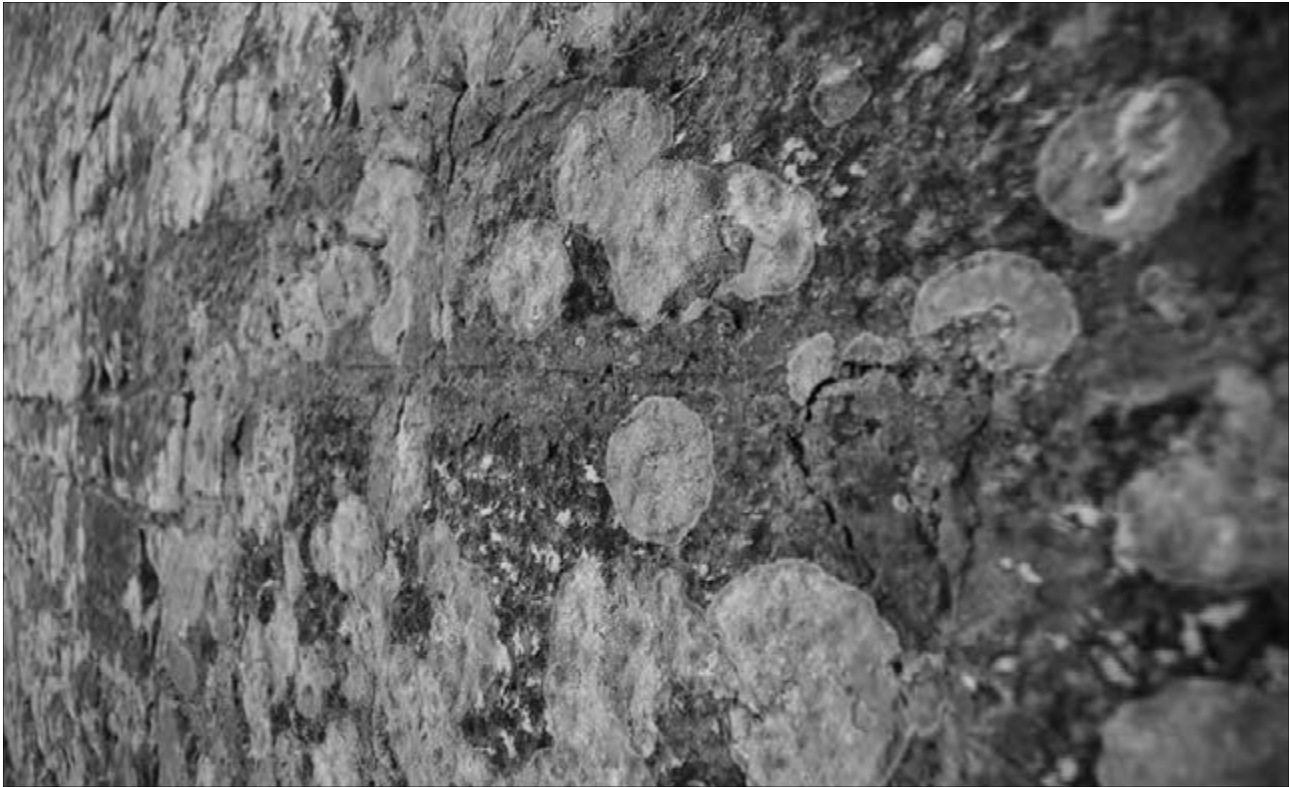
Figura 3 UT 4, chiesa, dettaglio di un paramento in opus incertum
