# WIDERSTÄNDIGE RESSOURCE

Typologie und Gebrauch  
historischer Bauernhäuser

Zugleich Dissertation Gottfried Wilhelm Leibniz Universität Hannover, Fakultät Architektur und Landschaft. Tag der Promotion: 04.02.2021.

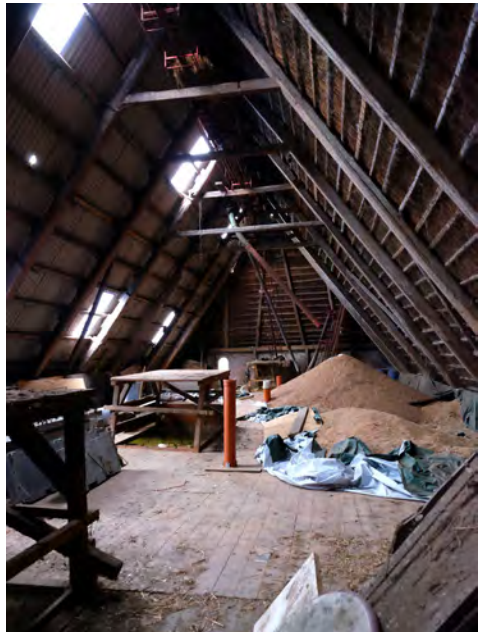
4-79 (unten) – Lagerung von Getreide im Dachboden. Lüder, 2018.
