FORSCHUNGEN IN EPHEOSOS BAND VIII/10

HANGHAUS 2 IN EPHEOSOS DIE WOHNEINHEIT 7

*Baubefund, Ausstattung, Funde
Tafelband*

TAFELBAND

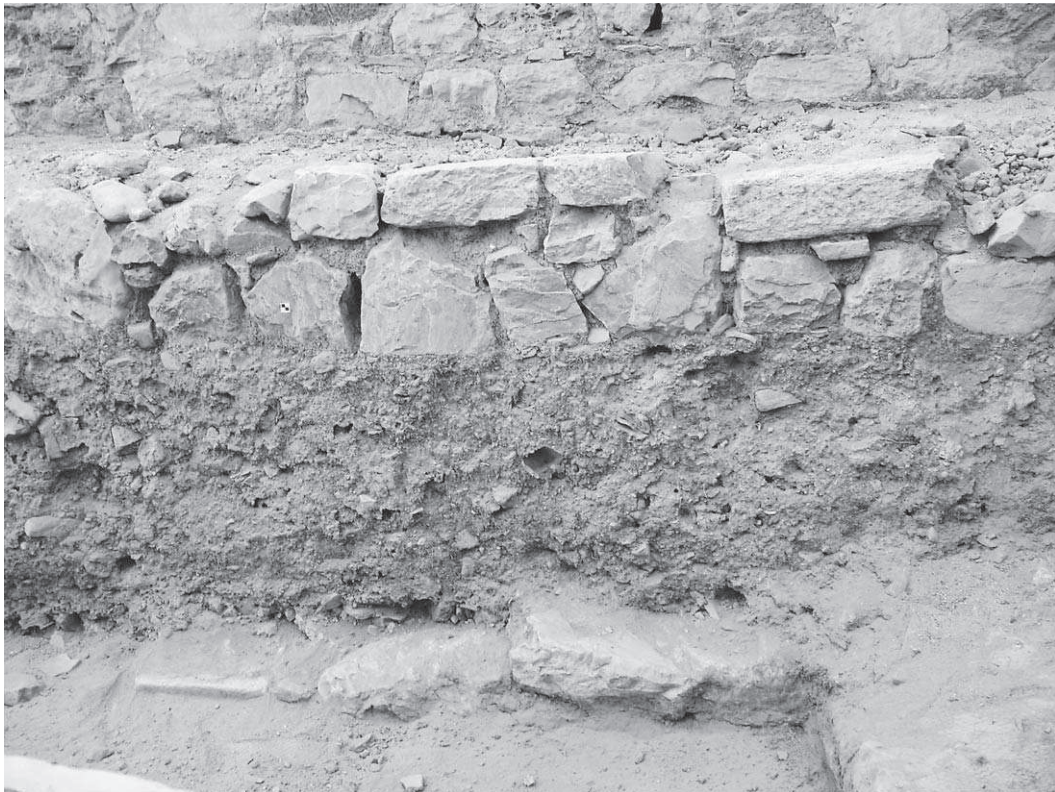
Abb. 26: 33, O-Mauer 2 mit vorspringender Bruchsteinlage, die in Verband mit Mauer A steht

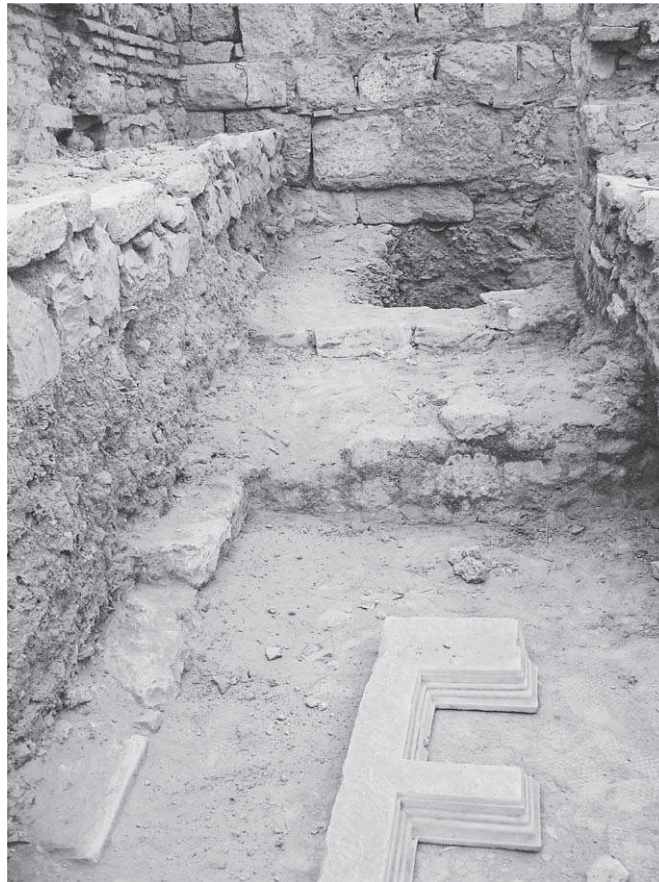
Abb. 31: 33, Mauer A in Verband mit der Bruchsteinlage unter der O-Mauer 2

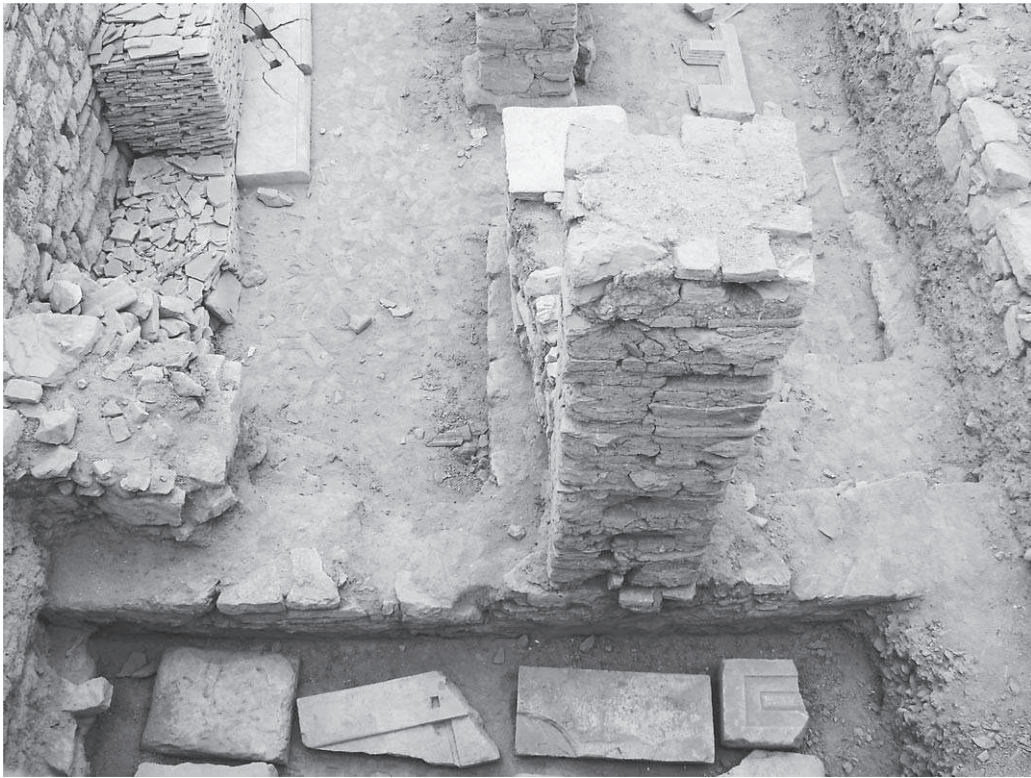
Abb. 32: 33, Mauer B

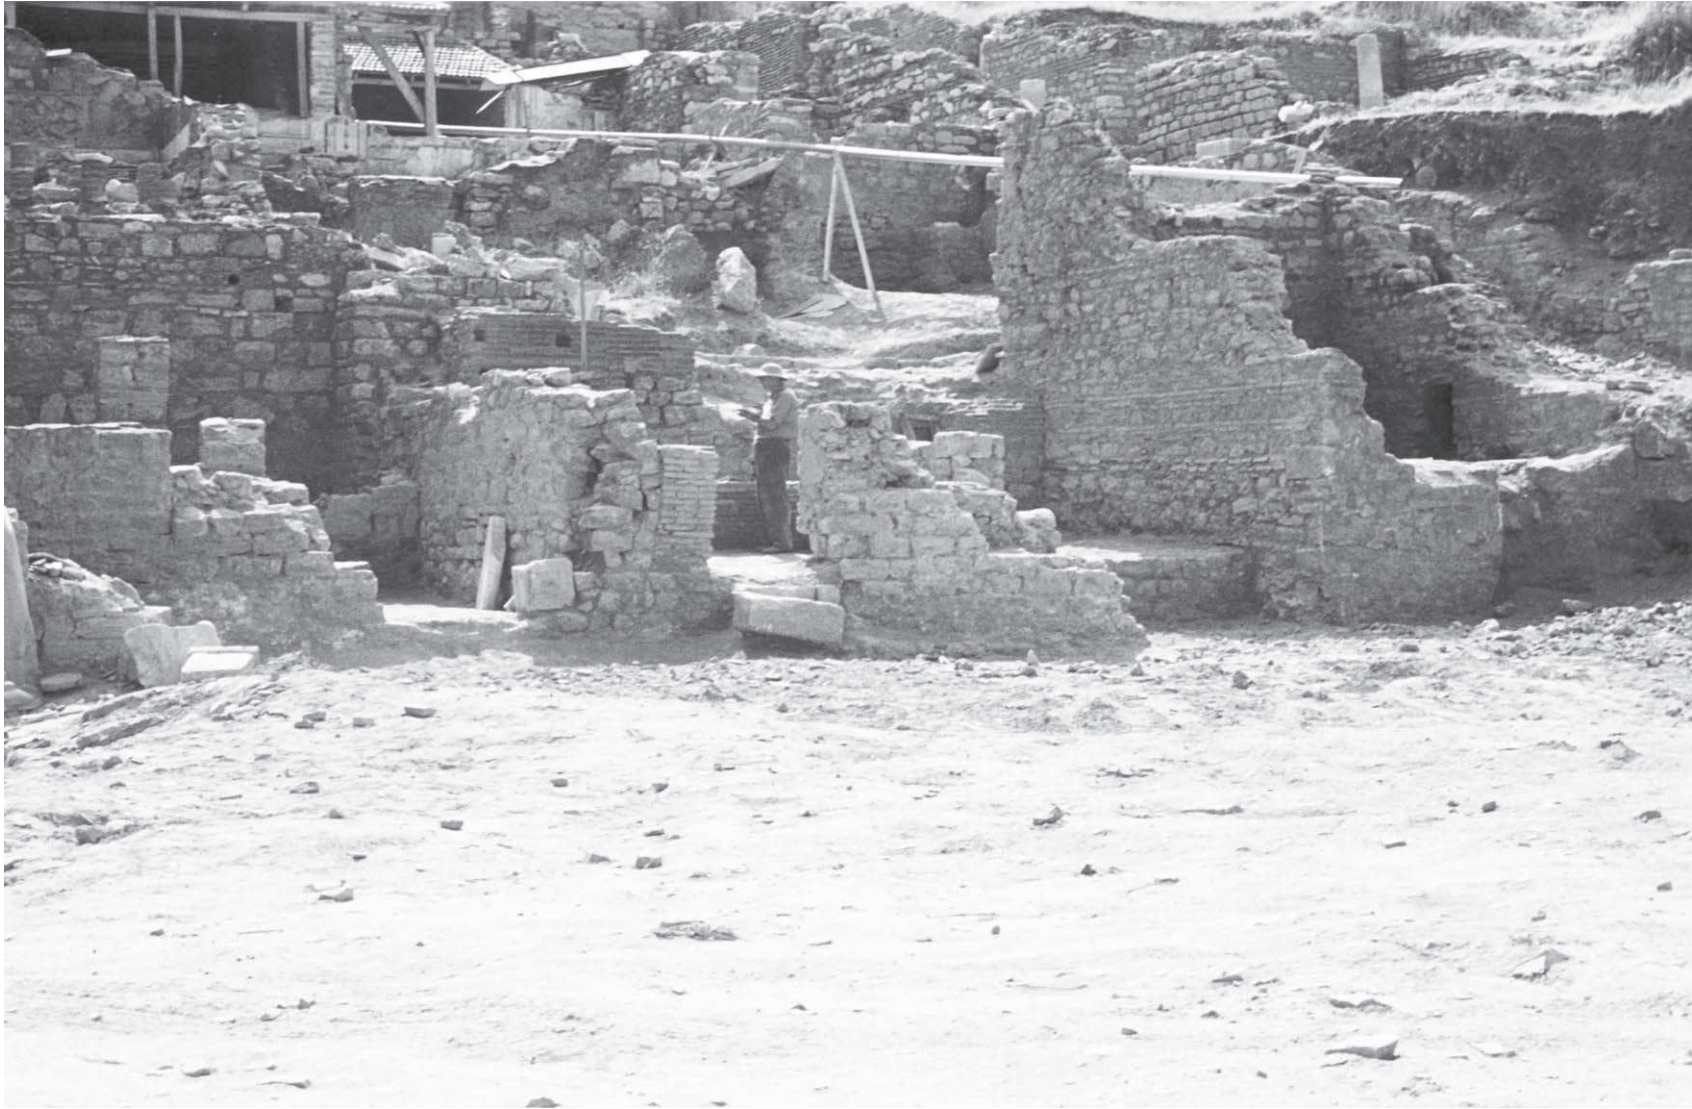
Abb. 45: Blick von Nordost auf 37 und die dahinter liegenden Räume

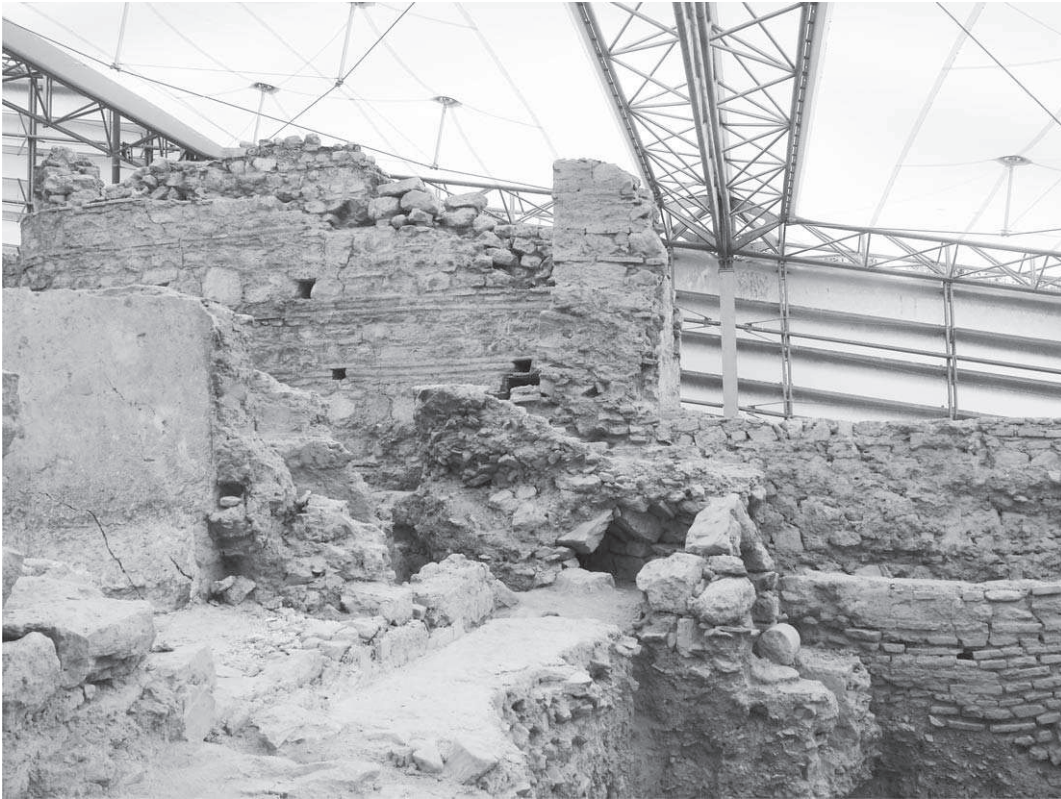
Abb. 136: 38e, Blick von Osten auf 38e mit der Bruchkante des abgestürzten Bodens

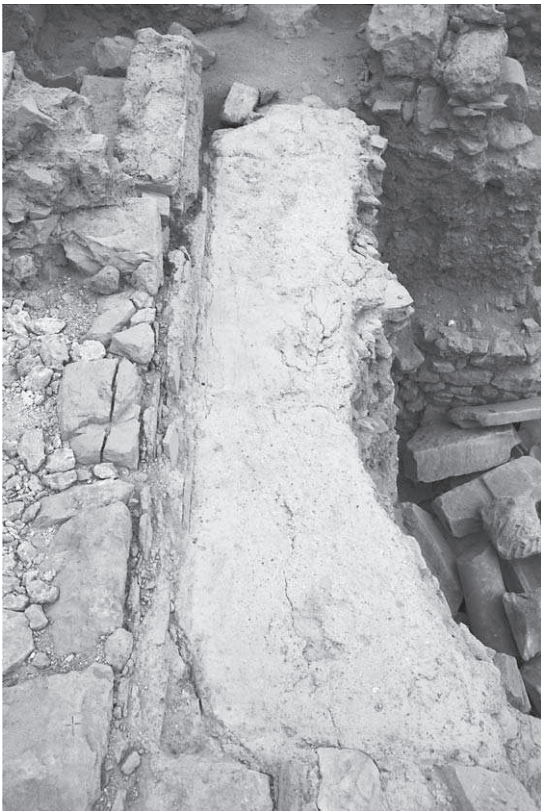
Abb. 137: 38e, Rest des Estrichs

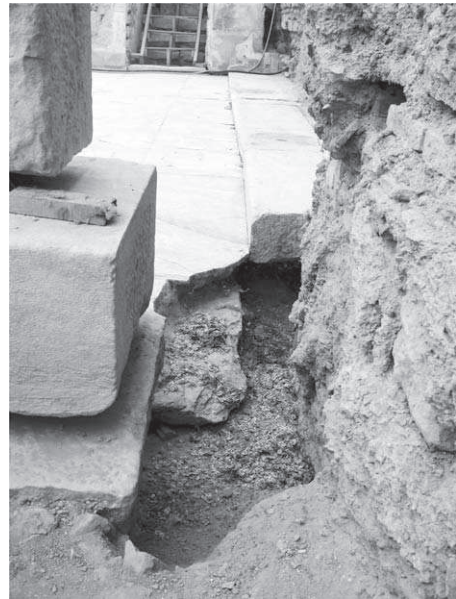
Abb. 8: Peristyl 38b, ausgerissene NW-Ecke des Stylobats

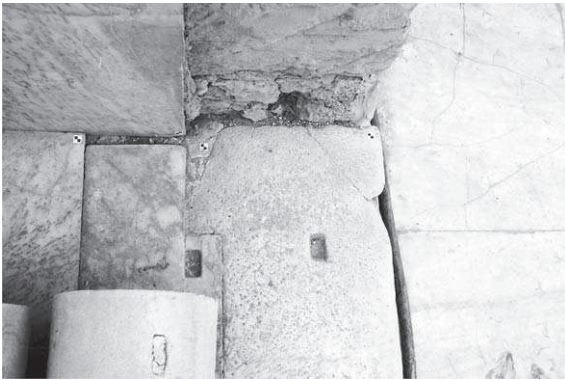
Abb. 9: Raum 38, westliches Ende der Schwelle mit Standfläche des Pfeilers

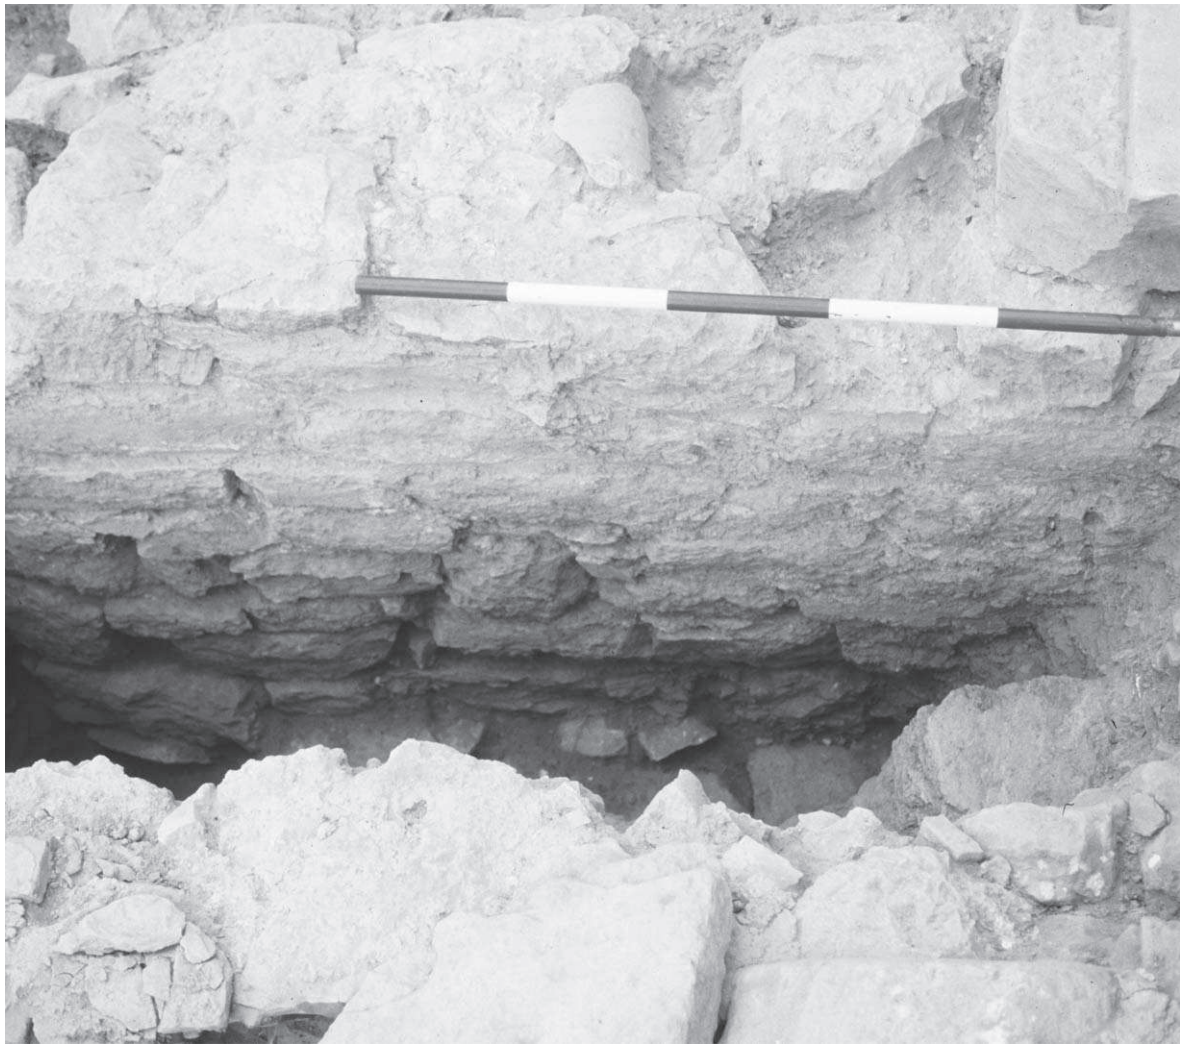
Abb. 53: Raum 37, parallel zu den Kanälen K1 und K2 O-W verlaufende Bruchsteinmauer

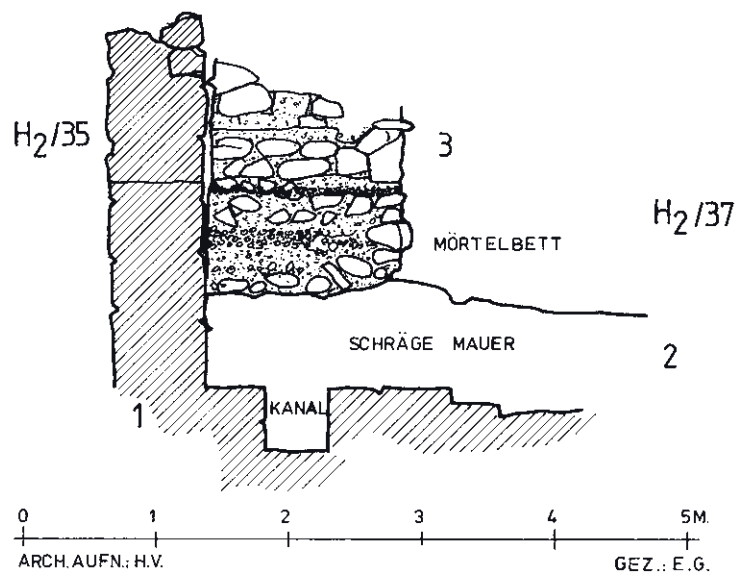
Abb. 54: Raum 37, Schnitt durch Kanal K1 unmittelbar nördlich von Raum 35

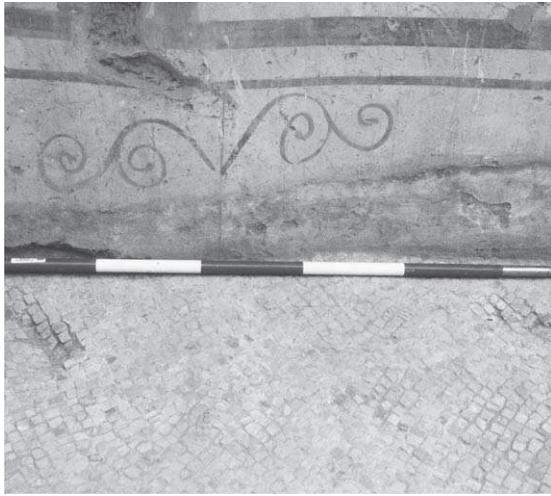
Abb. 79: Raum 38a, Schadenspuren im Mosaikboden

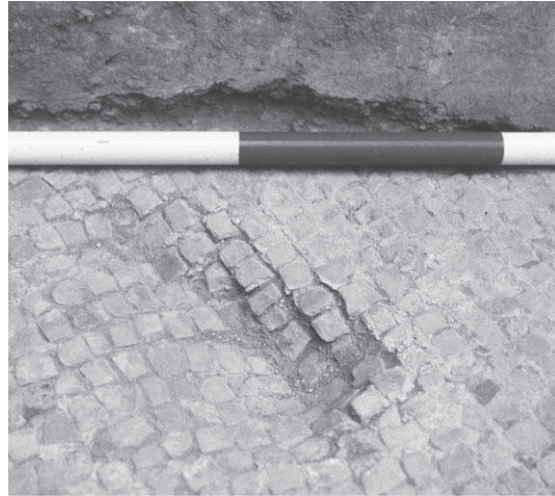
Abb. 80: Raum 38a, Schadenspuren im Mosaikboden, Detailaufnahme

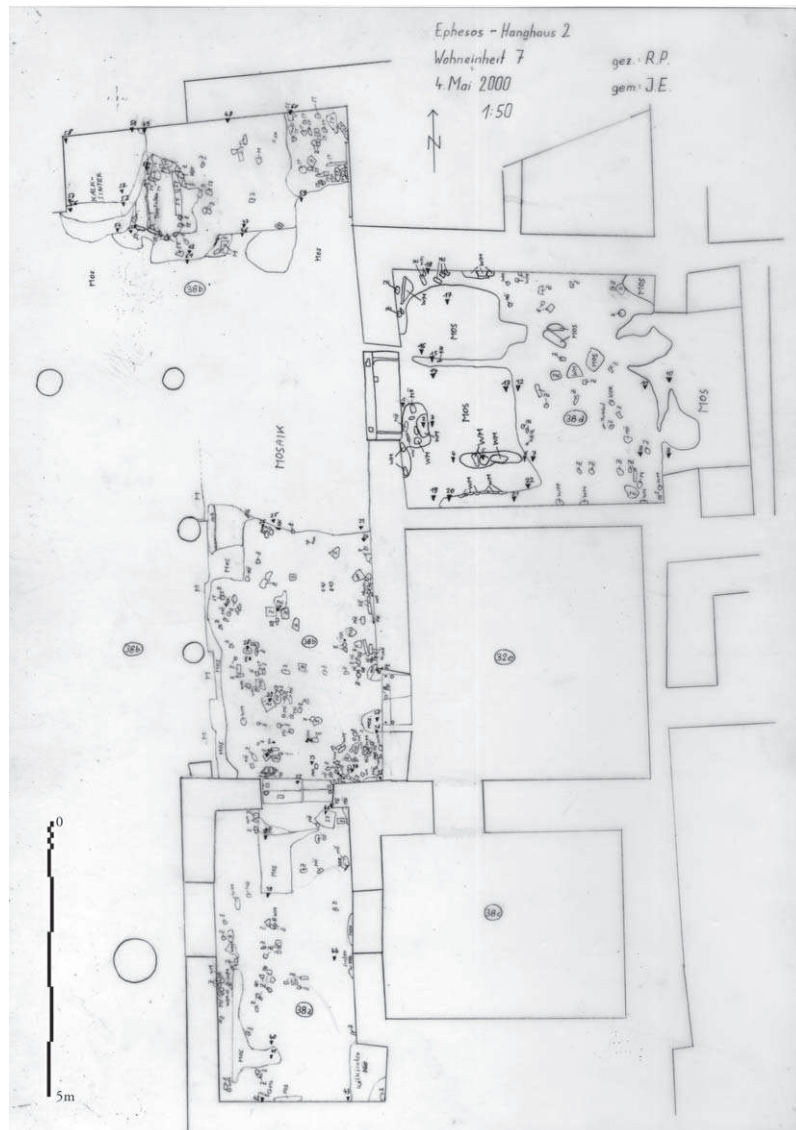
Abb. 81: Peristylhof 38b (östlicher Bereich), Raum 38a, Raum 38d, Dokumentation der Schuttreste vor ihrer Abnahme im Jahr 2000

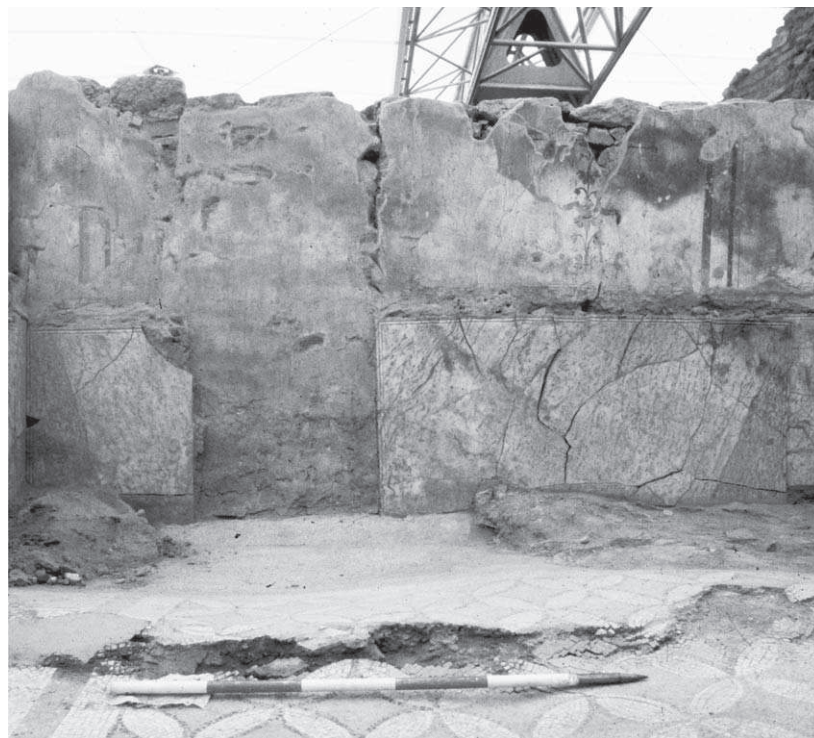
Abb. 90: Raum 38d, aufgewölbter Mosaikboden mit Erdbebenriss

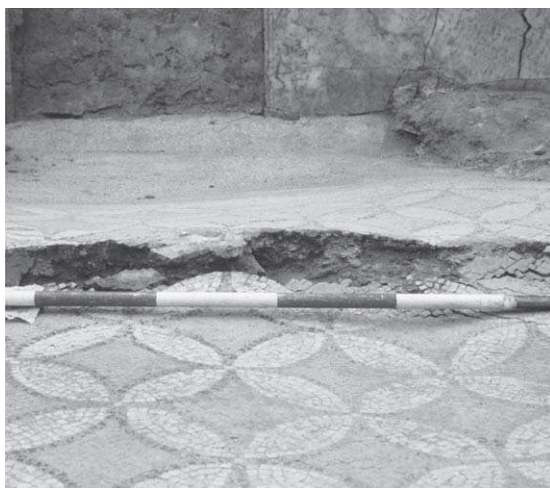
Abb. 91: Raum 38d, Mosaikboden mit Erdbebenriss

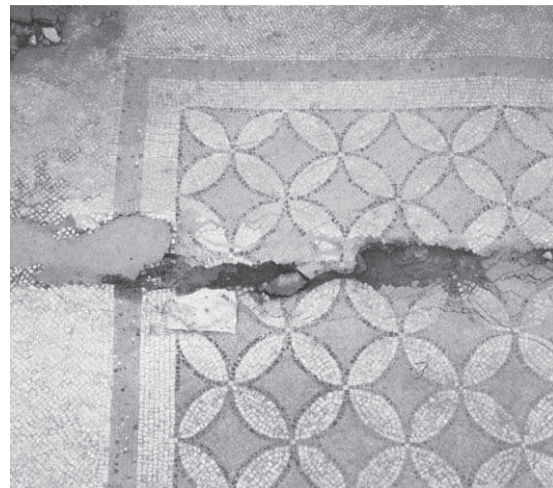
Abb. 92: Raum 38d, Mosaikboden mit Erdbebenriss

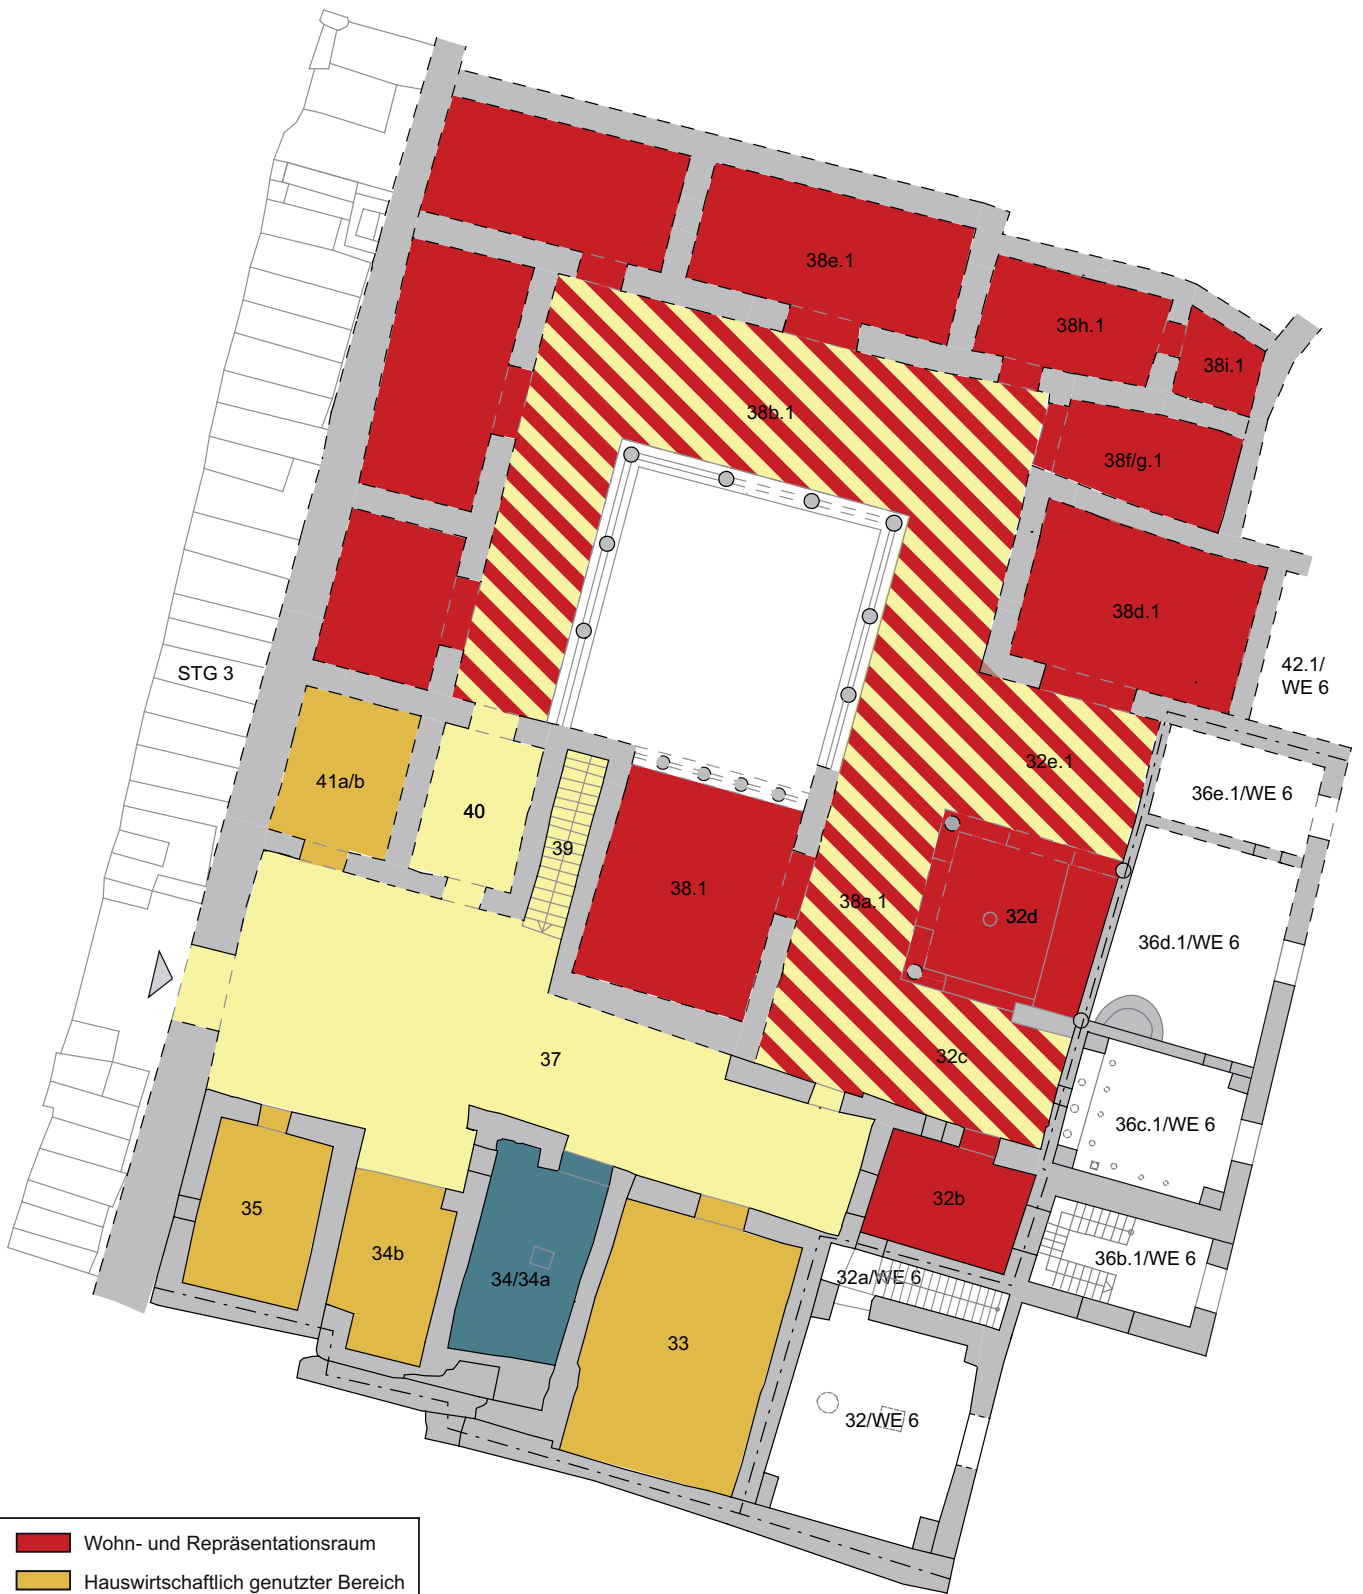
Bauphase IV Rekonstruktion OG

- Wohn- und Repräsentationsraum
- Hauswirtschaftlich genutzter Bereich
- Eingangs-, Verteilerraum
- Latrine

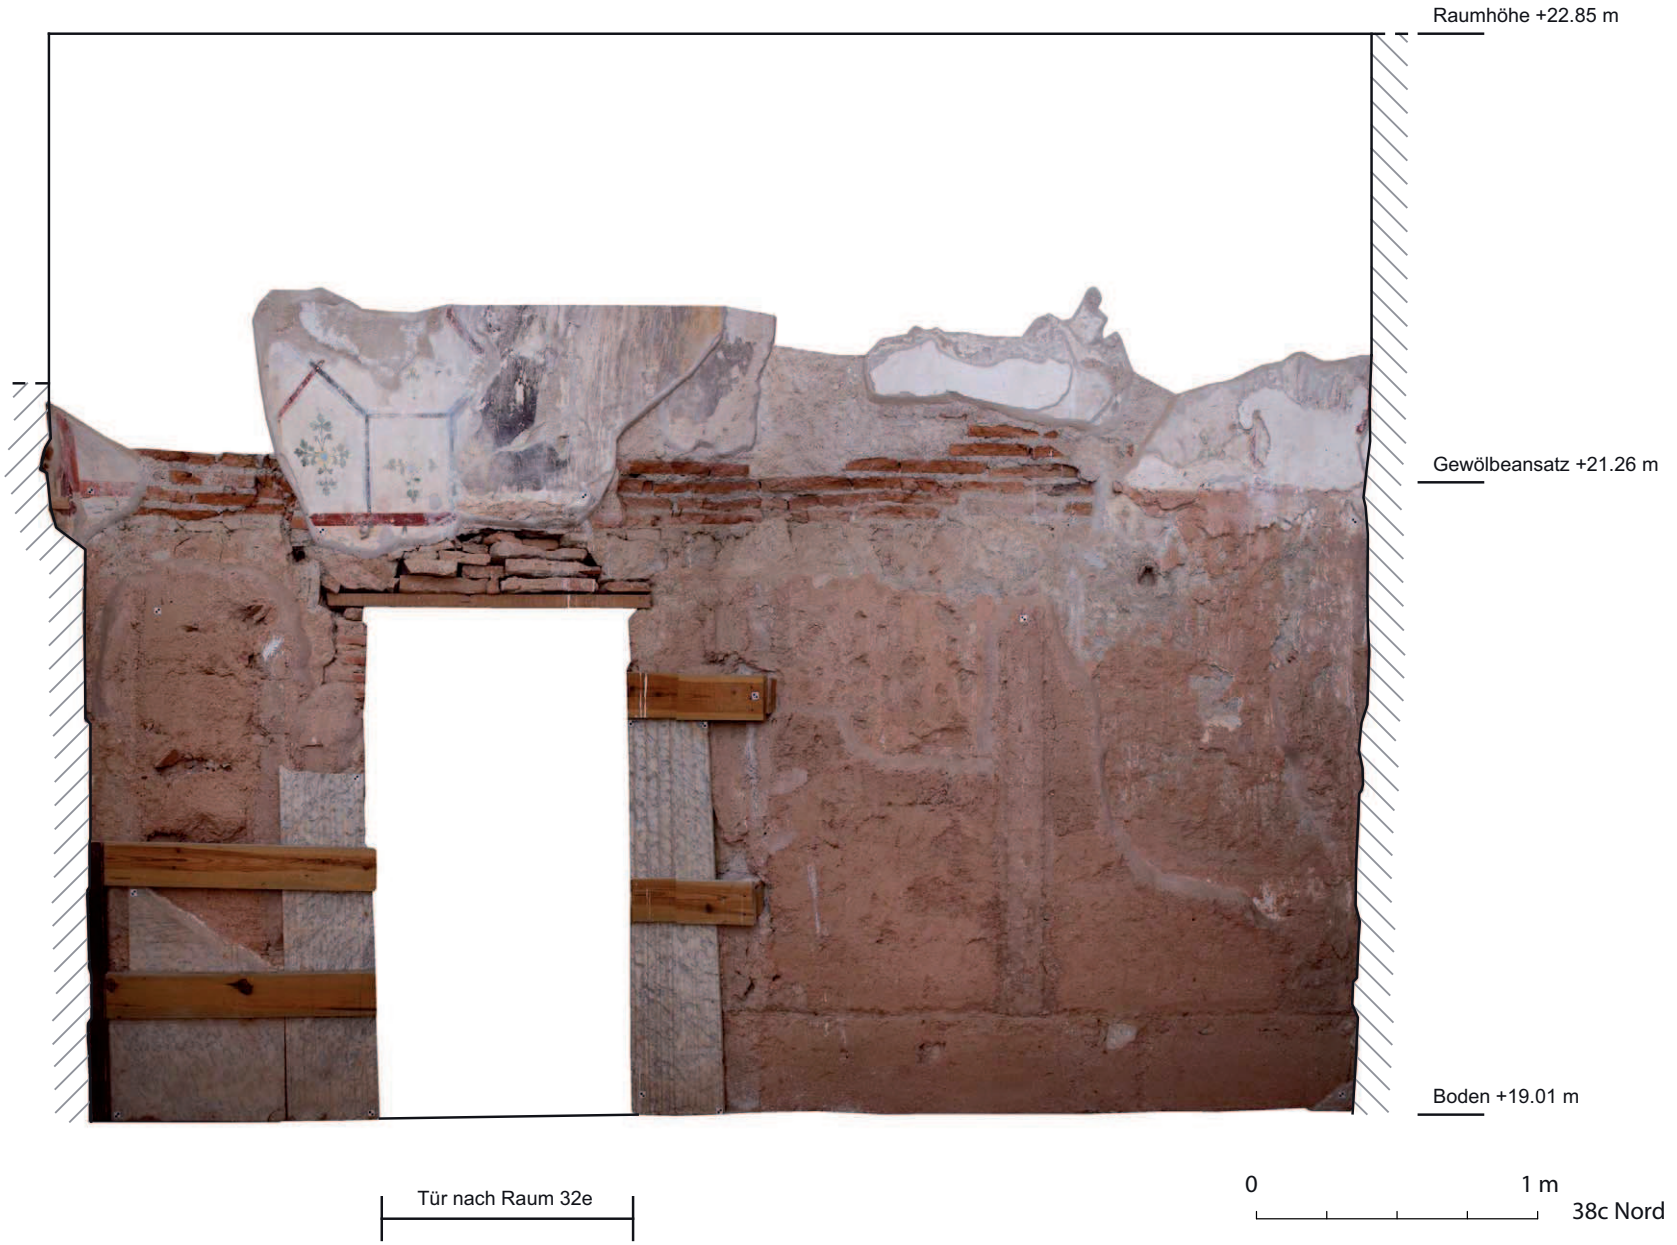
Raumhöhe +22.85 m

Boden +19.01 m
