## **Les Monuments d'art et d'histoire du canton du Valais, tome VIII**

### **Le bourg capitulaire et l'église de Valère à Sion**

Chantal Ammann-Doubliez, Ludovic Bender,  
Karina Queijo et Romaine Syburra-Bertelletto

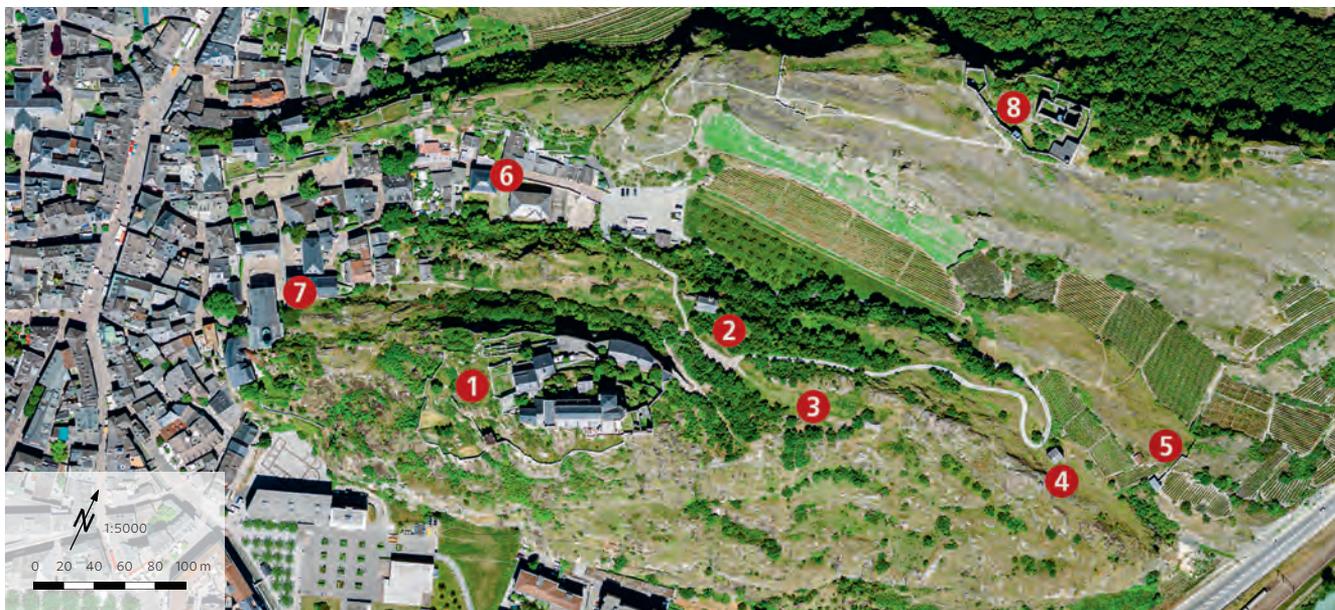
**FIG. 6** Vue zénithale des collines de Valère et Tourbillon, ainsi que d'une partie de la vieille ville de Sion et la rue du Grand-Pont. Collines de Valère (1) et Tourbillon (8), avec leurs ensembles bâtis. Les principaux vestiges pré-historiques à Valère ont été découverts dans la zone du Prélet (3). La rue des Châteaux (6), qui remonte le vallon entre les deux collines, constitue le noyau de l'agglomération du haut Moyen Âge. Le territoire sous l'autorité du Chapitre cathédral de Sion s'étendait jusqu'au mur de Covent (5), à l'est, et englobait à l'ouest une partie de l'actuelle rue des Châteaux. Échelle 1 : 5000. Source: Office fédéral de la topographie, swisstopo, Wabern, 2022.

1. Bourg fortifié de Valère
2. Chapelle de Tous-les-Saints
3. Lieu-dit « En Prélet » (ou « Grand Prélet »)
4. Poudrière
5. Mur et porte de Covent
6. Rue des Châteaux
7. Théâtre de Valère
8. Château épiscopal de Tourbillon

Valère, moins haute et moins étendue que sa voisine de Tourbillon au nord, est longue d'environ 620 m d'est en ouest **FIG. 6** (1, 8). Ses flancs sont assez escarpés, en particulier au sud où se trouvent d'importants pans de falaise qui limitent l'accès par ce côté. Au nord, des pentes un peu plus douces permettent néanmoins une ascension aisée depuis le vallon. En raison de son relief fractionné et étagé, la colline présente quelques terrasses naturelles dont la plus grande, au lieu-dit « En Prélet » **FIG. 6** (3), s'étend un peu à l'est du bourg capitulaire (1). Ce dernier est implanté sur la partie sommitale du verrou, tout à l'ouest de celui-ci. Les murs d'enceinte, qui ont su tirer profit des rochers et du relief, enveloppent les édifices du bourg et l'église. Ces constructions constituent le seul témoignage visible de la longue histoire de Valère qui culmine précisément avec l'occupation du site par le Chapitre cathédral de Sion. Elles contribuent à en faire, avec la grande diversité topographique et géologique de la colline, un lieu d'une richesse culturelle et naturelle exceptionnelle.

Les relations avec les bourgeois de Sion se sont crispées autour de la garde de la porte de Covent, située au bout du vallon entre Valère et Tourbillon **FIG. 6 (5)**. Attestée dès le XII<sup>e</sup> siècle, cette porte qui fait partie du mur fortifié a été confiée au Chapitre par l'évêque lui-même, avec l'obligation pour les chanoines d'y placer au moins quatre hommes en cas de danger, sur ordre de l'évêque<sup>143</sup>. Cette responsabilité s'accorde avec le fait que les chanoines occupent Valère et que la porte marque l'extrémité du territoire soumis à l'immunité capitulaire. Toutefois, les bourgeois de Sion en revendiquent la surveillance comme point stratégique pour la sécurité en tant que limite orientale de la ville<sup>144</sup>. Au moment de la vacance épiscopale en 1338-39, les Sédunois qui contrôlent les fortifications en disputent au Chapitre la défense, sans succès<sup>145</sup>. Sous l'évêque Walter Supersaxo (1457-1482), les bourgeois veulent détenir les clefs et la garde du château de Valère, mais les chanoines invoquent que la maison de Dieu a été édifiée par leurs prédécesseurs et qu'ils l'entretiennent à leurs frais « pour les reliques de l'Église, de la ville et de toute la patrie »; elle ne doit pas tomber dans les mains de laïcs<sup>146</sup>. Les charges que le site de Valère fait peser sur le Chapitre sont si lourdes qu'il menace de l'abandonner en 1365<sup>147</sup>. Le point

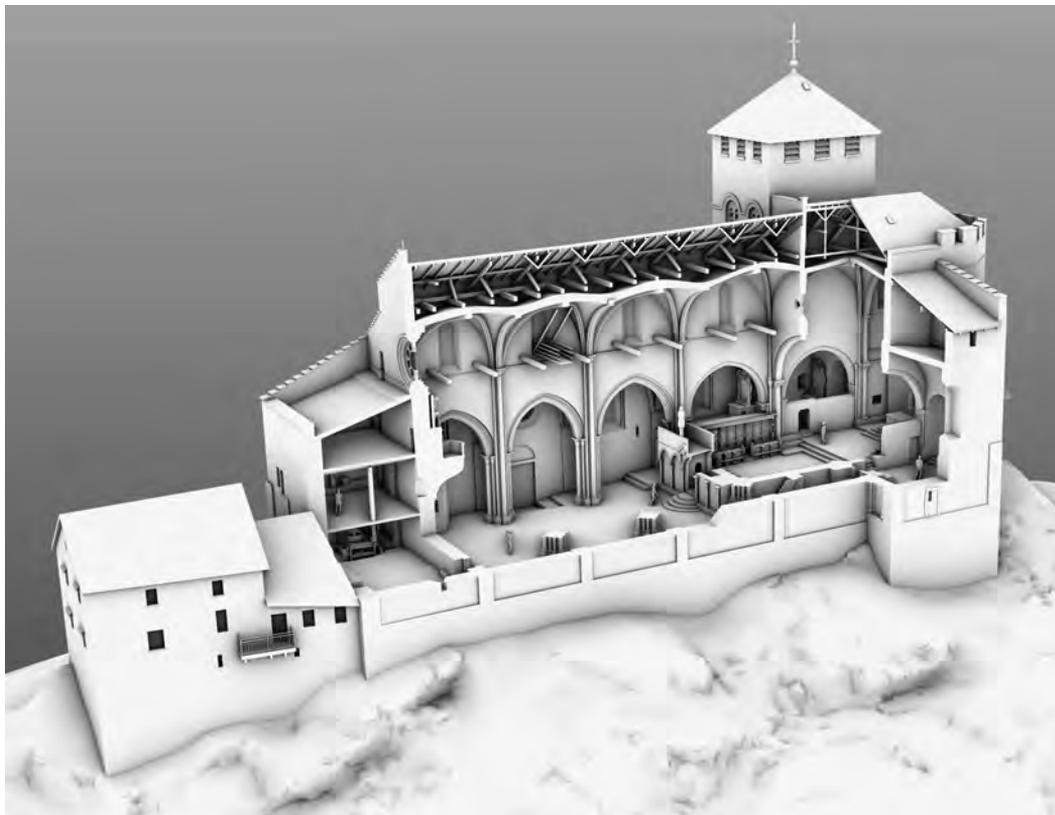
30

**FIG. 30** Écorché de l'église de Valère [A] et de son annexe [A'], avec la maison contiguë [B-B'], état actuel. Vue du sud-ouest. Reconstitution TERA Sàrl, modélisation 3D grammetry.com SA, 2022.

L'église fortifiée de Valère (53 × 23,5 m hors œuvre) se développe sur un plan basilical à trois vaisseaux et transept peu saillant, avec une abside flanquée de deux chapelles quadrangulaires à l'est<sup>78</sup> FIG. 29. Elle est surmontée d'un clocher au-dessus du bras nord du transept et précédée à l'ouest par une grande annexe [A']<sup>79</sup> FIG. 30. Le clocher, qui doit son identité

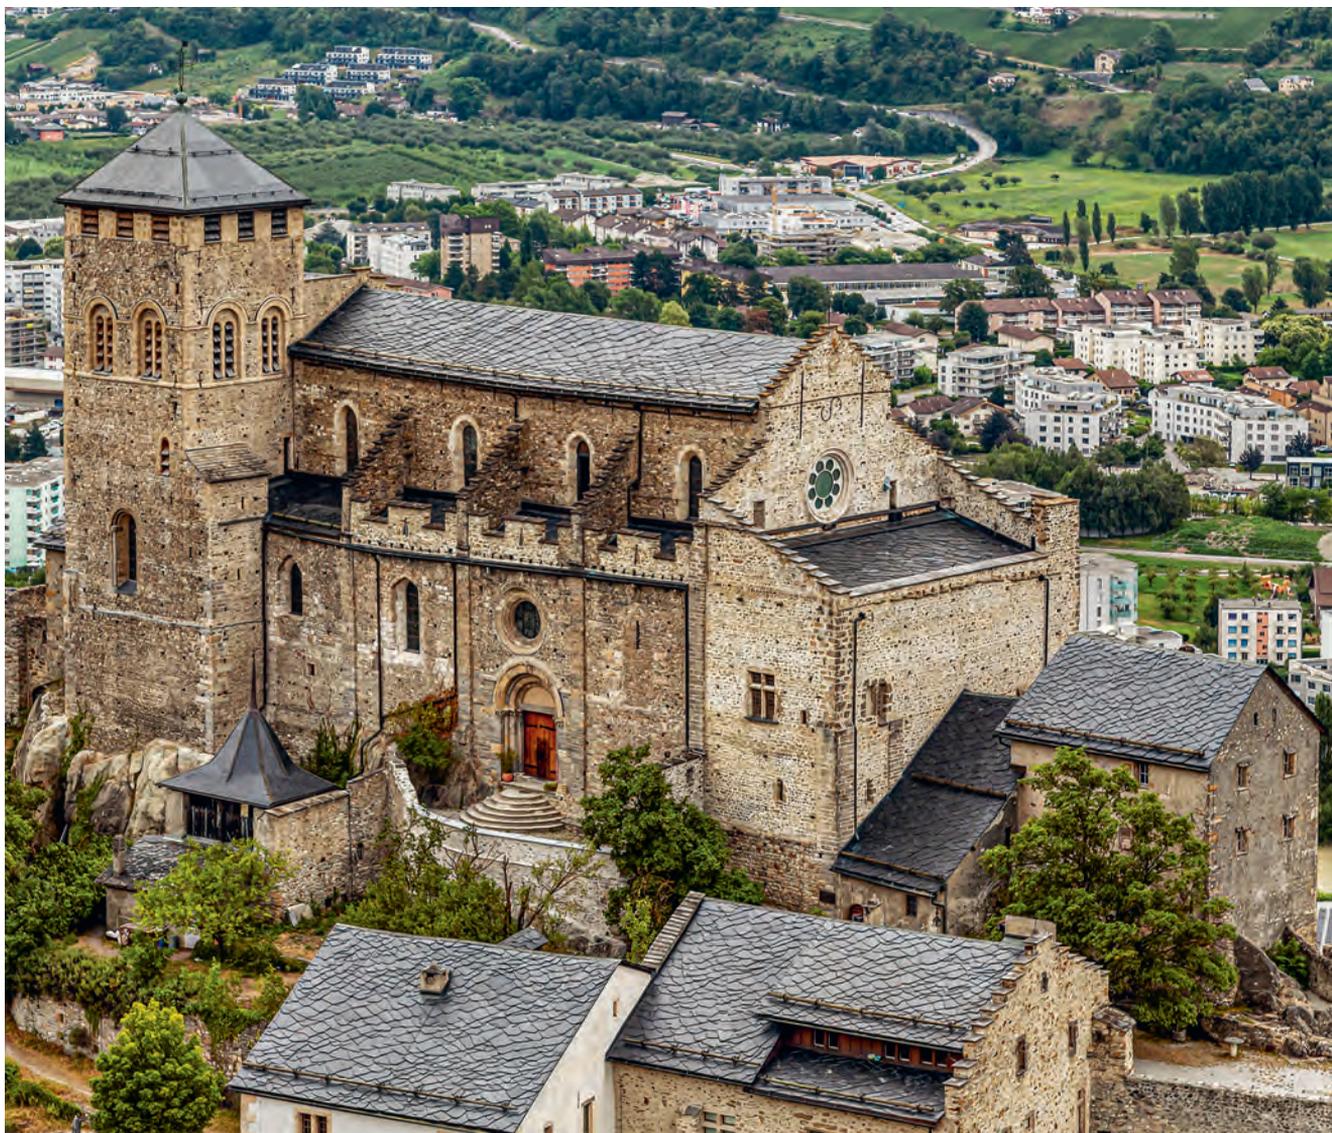
31

**FIG. 31** Église de Valère. Vue aérienne de l'édifice depuis le nord-ouest. La forme pyramidale et basse du toit du clocher, qui le rend peu visible depuis la ville, accentue l'aspect défensif de la tour. La même remarque peut être faite pour l'église dans son ensemble, avec ses toitures d'ardoises en pentes peu prononcées, en partie dissimulées par des crénelages et par le pignon occidental à redents. Photo Bernard Dubuis et Michel Martinez, 2022, CDC.

architecturale aux grandes baies disposées sur chacune des quatre faces et à son couronnement crénelé, se développe sur quatre niveaux FIG. 31.

Si la partie inférieure de l'abside est aveugle, sa surélévation polygonale est ajourée de huit baies en lancette réparties sur deux registres **FIG. 37**. Il en résulte un important apport de lumière, dans la partie haute du moins, qui contraste quelque peu avec la croisée du transept. La nef est, elle aussi, bien éclairée même si quelques-unes des baies d'origine sont partiellement obturées. Les ouvertures, en arc brisé, sont régulièrement réparties, une par travée, sur chacun des murs gouttereaux de la nef et des bas-côtés **FIG. 38**. Au-dessus du portail se trouve toutefois, au lieu d'une baie similaire, un oculus **FIG. 42**. Sur le pignon occidental, une rose complète le système d'éclairage de l'église **FIG. 31**.

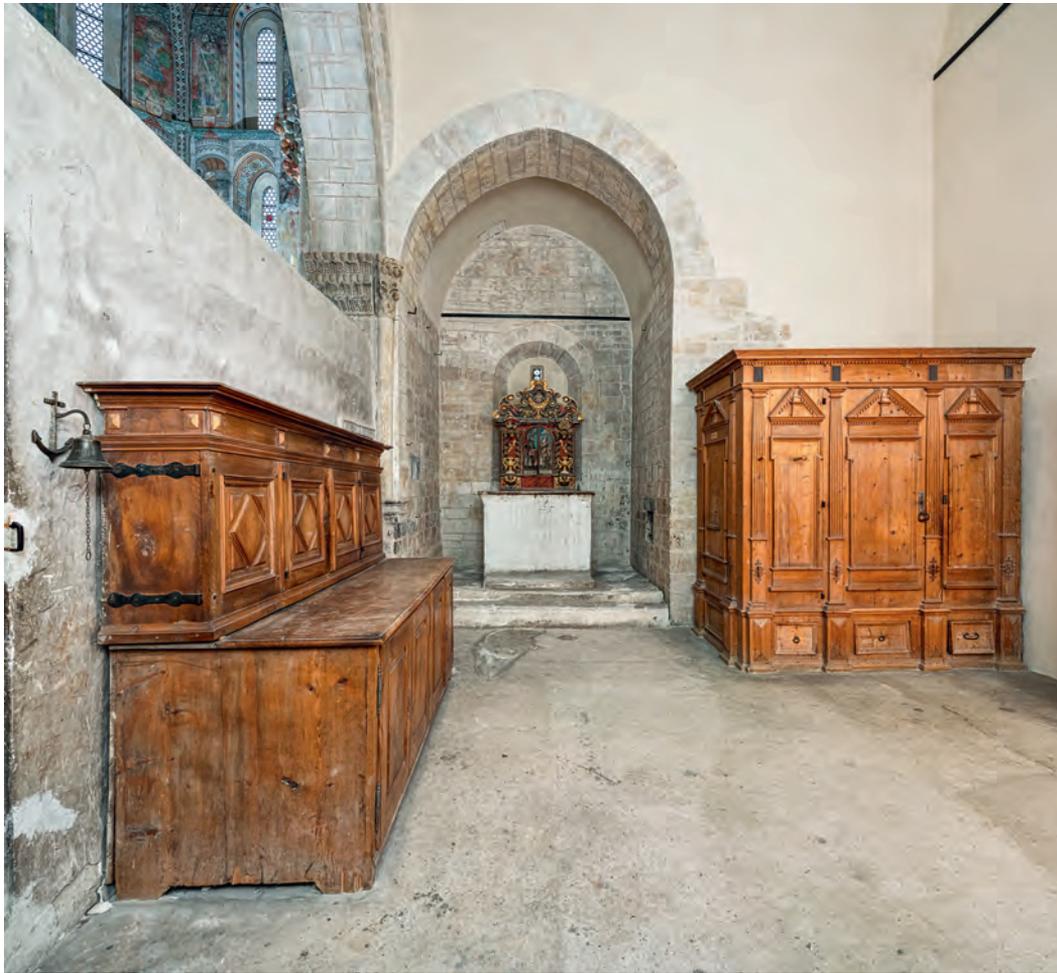
**FIG. 35** Vue générale vers l'ouest du croisillon sud, employé comme sacristie, et de la chapelle Saint-Michel avec son autel et son retable. Photo Bernard Dubuis et Michel Martinez, 2021, CDC.

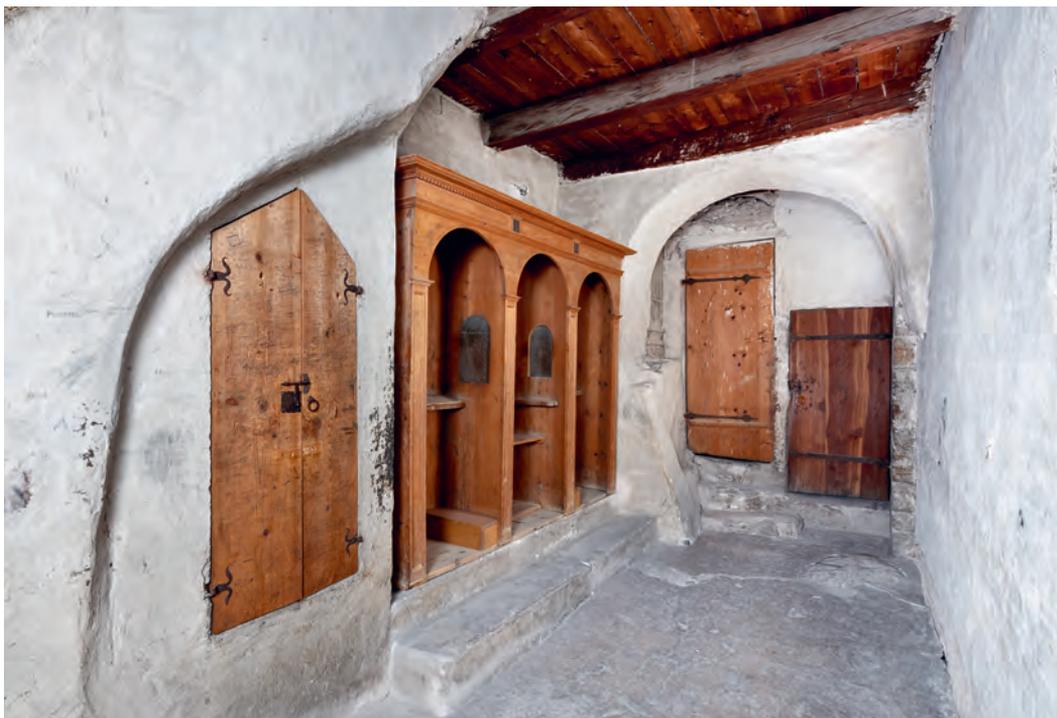
36

**FIG. 36** Collatéral sud, sous la tribune de la chapelle du Saint-Sacrement. Vue générale en direction de l'est. Les deux portes mènent l'une à la sacristie (croisillon sud) (à gauche) et l'autre aux locaux de l'étage inférieur (à droite). Photo Bernard Dubuis et Michel Martinez, 2022, CDC.

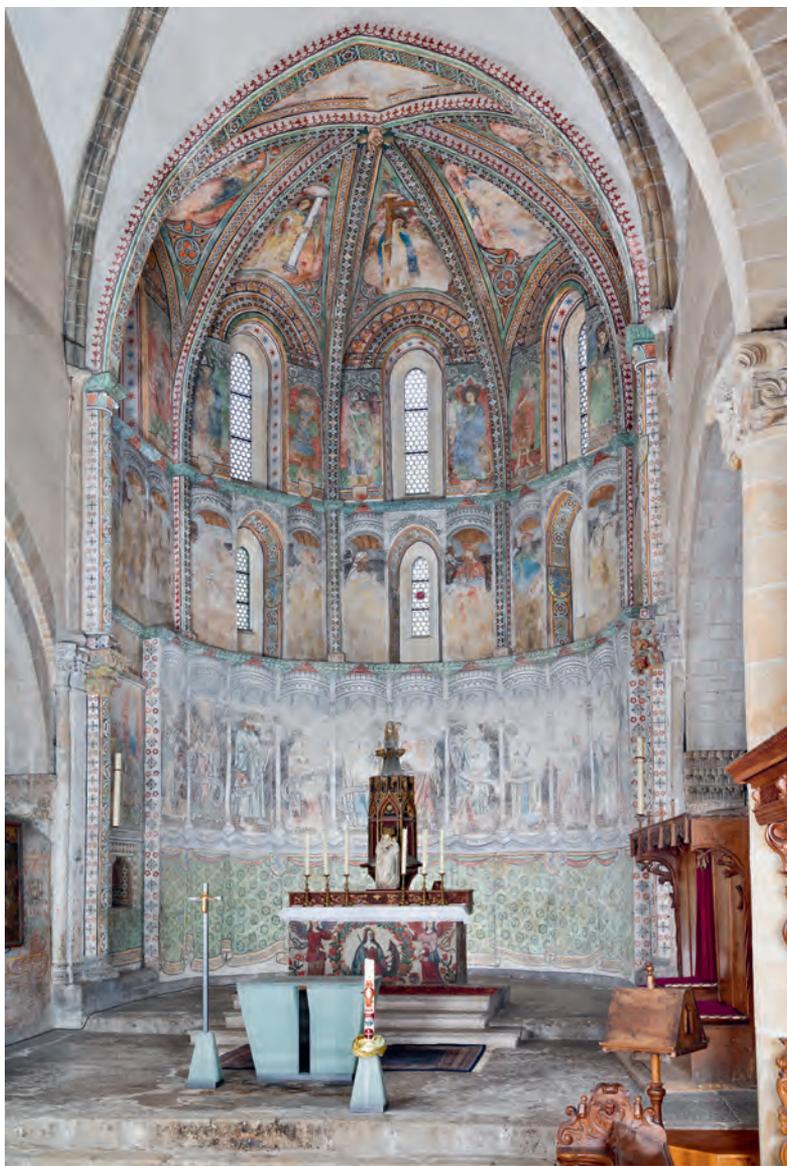
37

**FIG. 37** Vue générale de l'abside du chœur avec son décor peint du XV<sup>e</sup> siècle, avant les récents travaux de restauration mais après la conservation-restauration des peintures murales. Photo Bernard Dubuis et Michel Martinez, 2017, CDC.

La nef et les bas-côtés sont composés de quatre travées possédant toutes des voûtes d'ogives FIG. 89, de même que la croisée du transept. En revanche, les croisillons et les deux chapelles orientales flanquant l'abside sont couverts de berceaux. Le sanctuaire, plus complexe, est coiffé d'une voûte sexpartite abritant à la fois l'abside et la travée courte qui la précède FIG. 37, 51.

complète de ses parties hautes lors d'une étape postérieure (gothique III) a cependant fait disparaître la voûte d'origine. La surface irrégulière du parement et le léger faux aplomb du mur de l'abside entre les fenêtres bouchées et la corniche gothique un peu plus haut révèlent vraisemblablement le niveau de l'arrachement de la voûte romane, sans doute un cul-de-four précédé à l'ouest, dans la travée courte, par une voûte en berceau<sup>107</sup> **FIG. 37**.

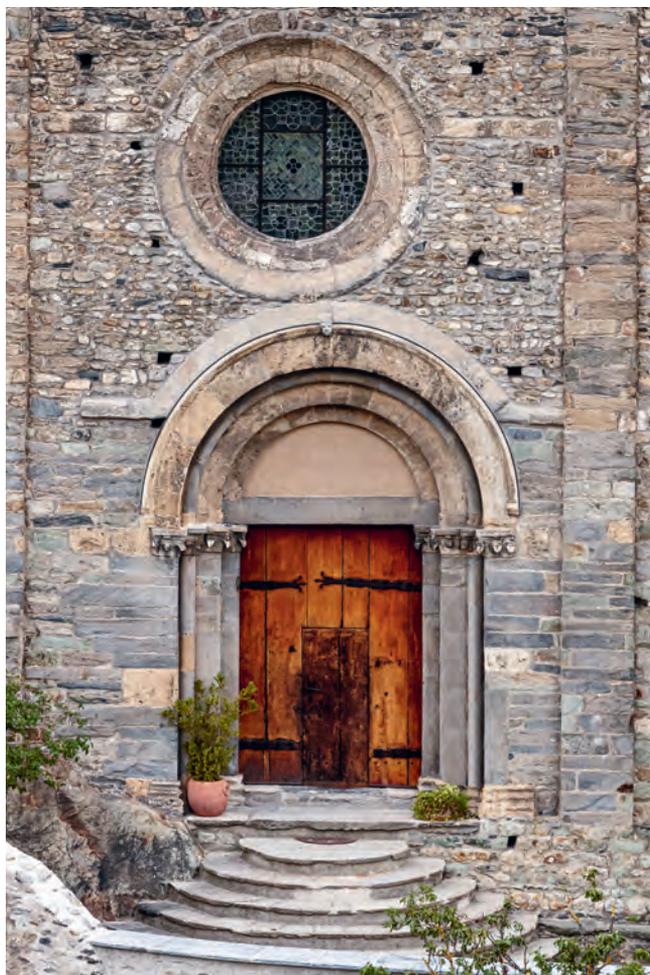
42

**FIG. 42** Portail d'entrée de l'église. En raison du rocher affleurant au nord, la porte est décentrée vers le sud. L'oculus gothique, placé au milieu du mur, n'est donc pas aligné sur la porte qu'il surmonte. Photo Bernard Dubuis et Michel Martinez, 2022, CDC.

On entre dans l'église par un portail monumental à tympan aménagé dans le mur nord à la hauteur de la deuxième travée FIG. 42. À la base du mur occidental, dans le collatéral sud, une porte conduit au premier niveau de l'imposante annexe de l'église, où se trouve un grand moulin à bras FIG. 29 (14), 290. Elle constitue, en pratique, une entrée secondaire, l'annexe communiquant à l'ouest, en raison d'un percement moderne, avec une maison [B-B'] FIG. 319 ouvrant elle-même sur l'extérieur FIG. 30. Un escalier à vis dans l'angle nord-ouest de l'église conduit aux niveaux supérieurs de cette partie de l'édifice [A'] FIG. 89, où sont situés la salle dite des archives ou du trésor FIG. 293 et le local du soufflet de l'orgue FIG. 294.

Le portail à ressauts, voussures et tympan de l'église se présente sous des formes simples où dominent les surfaces planes et lisses<sup>85</sup> **FIG. 42**. Les deux colonnettes des piédroits composés se poursuivent dans l'archivolte sous la forme d'un tore. Colonnettes et ressauts de chaque jambage reposent sur une base à éléments multiples et sont couronnés de chapiteaux finement sculptés. Seuls les montants flanquant la porte soutiennent le linteau.

Les voussures de l'archivolte ne sont pas tout à fait concentriques<sup>86</sup>, cette différence étant perceptible surtout entre l'intrados et l'extrados de l'arc supérieur. Ce dernier est rehaussé d'une moulure légèrement saillante qui intègre à l'apex une petite pièce sculptée représentant une tête humaine engoulée par celle d'un monstre. Les piédroits et les colonnettes qui encadrent la porte sont faits principalement de gneiss gris foncé. C'est aussi le

cas du linteau et du tore de l'archivolte. En revanche, pour les autres parties, ce sont des pierres beiges, de la corniule et du gypse principalement, qui ont été utilisées<sup>87</sup>. À noter encore que les éléments formant les colonnettes ainsi que quelques blocs des parties droites des supports sont posés en délit – c'est-à-dire avec le lit de carrière vertical – et ne paraissent pas véritablement appareillés entre eux.

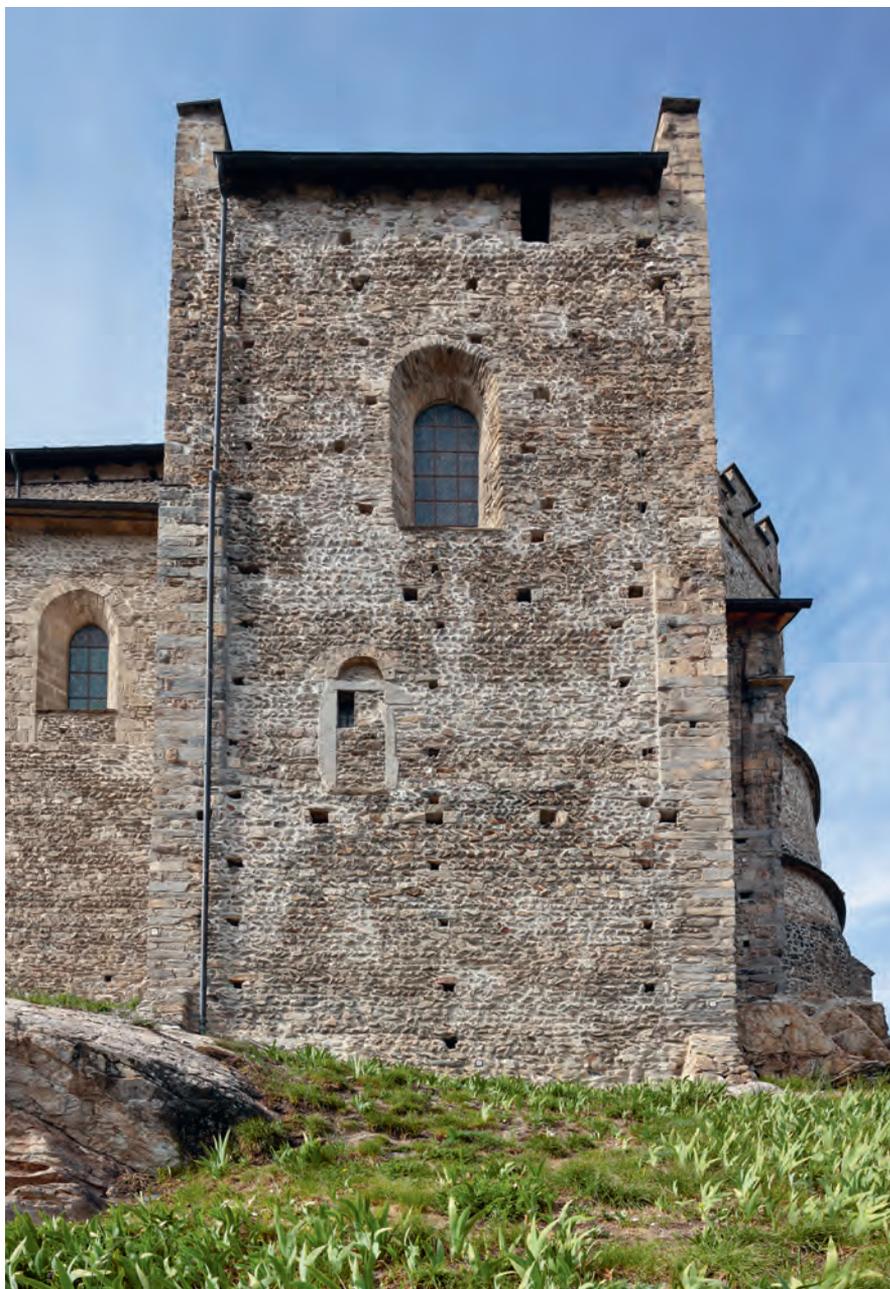
43

**FIG. 43** Façade sud du transept, avec sa porte obturée et son unique baie de fenêtre. L'alignement de quatre gros trous de poutres est visible au-dessous de la porte murée. Les poutres qui s'y logeaient soutenaient le plancher en bois d'une grande structure disparue. Un second alignement, de trois orifices, est aussi présent plus haut, entre la porte et la grande fenêtre au-dessus. Il pourrait correspondre à un niveau supplémentaire, à moins qu'il ne marque l'emplacement d'une charpente. Cet alignement supérieur est en partie d'origine dans la maçonnerie de la période gothique I. Photo Bernard Dubuis et Michel Martinez, 2021, CDC.

seuil des portes. Selon l'hypothèse retenue par les archéologues, ce plancher, à 5 m environ au-dessus du rocher, constituait l'étage d'un bâtiment contigu à l'église **FIG. 43**. Les traces de l'ancrage d'une paroi, dans le renfort ouest de la façade, indiqueraient l'emplacement du mur occidental de cet édifice. Les incertitudes empêchent toutefois d'en préciser la forme, les dimensions et la fonction, même si cette dernière devait de toute évidence être liée à celle de l'église<sup>88</sup>.

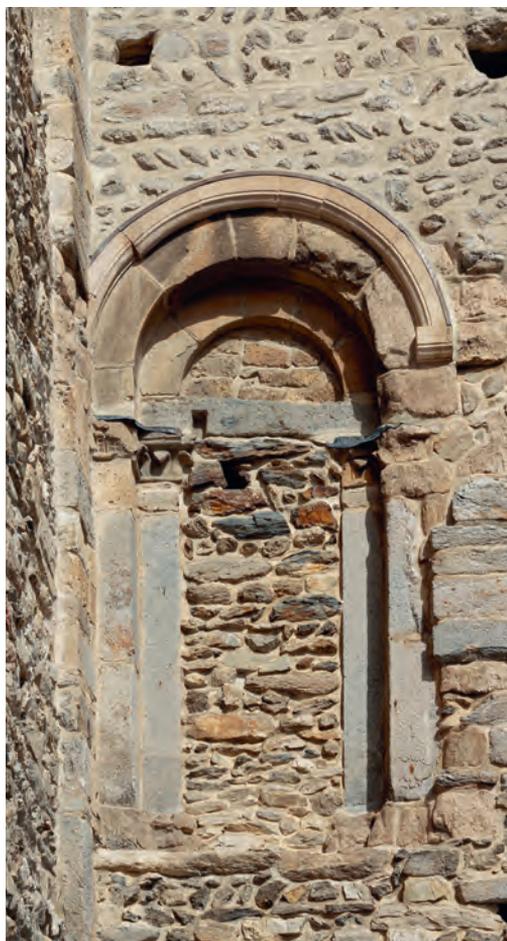
44

**FIG. 44** Vue extérieure de la porte occidentale du croisillon sud, postérieurement murée, avec ses jambages de longs gneiss posés en délit, surmontés de chapiteaux soigneusement sculptés et d'une archivolte tout aussi rigoureusement exécutée. Photo Bernard Dubuis et Michel Martinez, 2021, CDC.

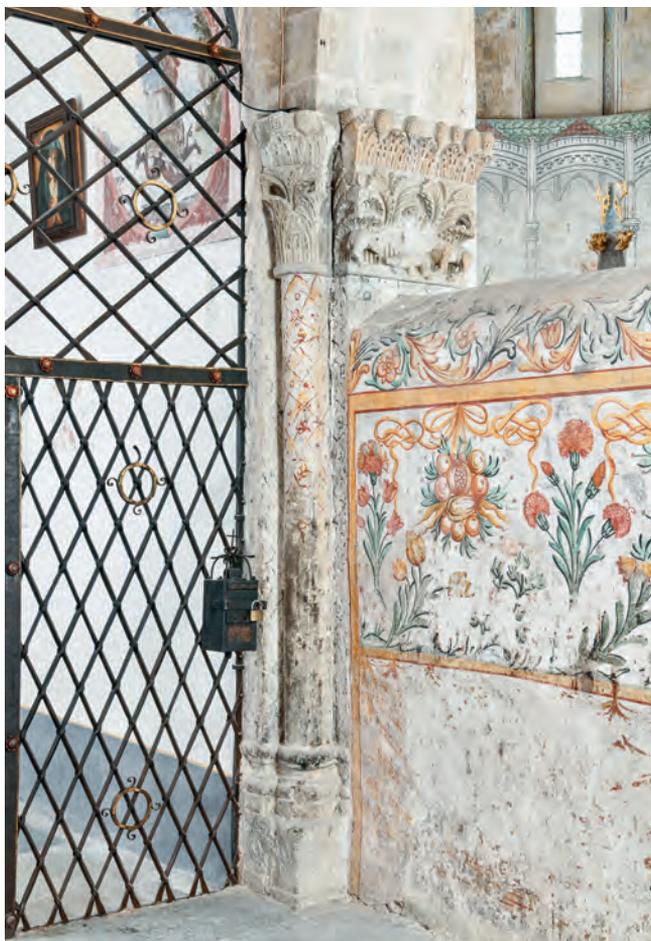
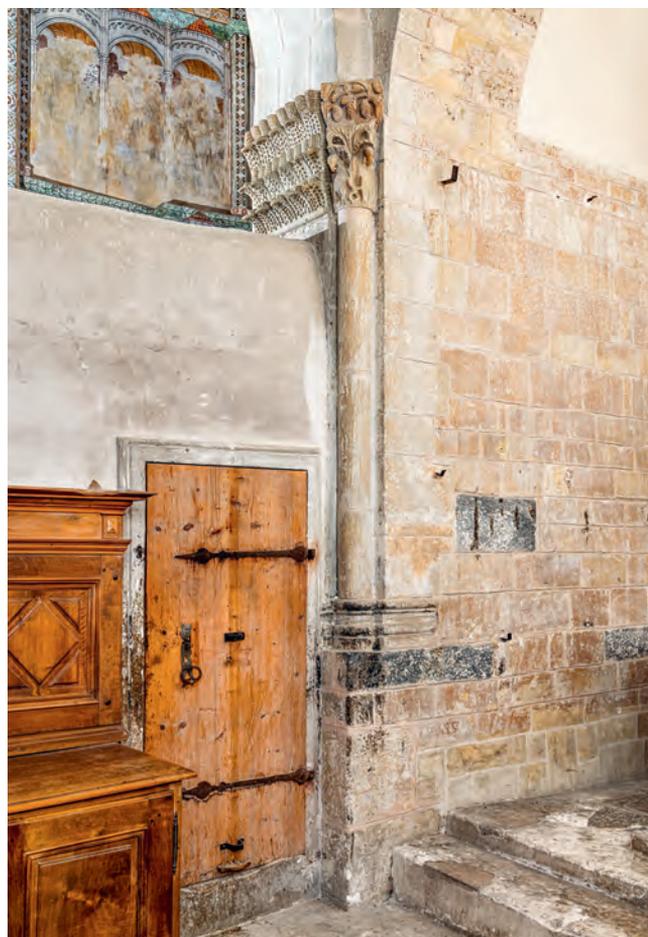
**FIG. 45, 46** Piles engagées nord-est et sud-est de la croisée (Pi 28, Pi 29). Elles sont constituées d'un large pilastre flanqué de colonnettes. Les trois parties des supports reposent sur des bases moulurées et sont surmontées de chapiteaux finement ciselés. Les murs de clôture du chœur sont venus postérieurement s'appuyer contre ces piles. Photo Bernard Dubuis et Michel Martinez, 2022, CDC.

d'ogives aient été envisagées très tôt. Les deux piles engagées (Pi 28, Pi 29) que l'on retrouve de part et d'autre de l'abside possèdent en effet des colonnettes susceptibles d'être employées pour recevoir des nervures **FIG. 45, 46**. Leur forme simple et polyvalente comme d'ailleurs le manque de cohérence fréquent dans les édifices romans entre la géométrie

bas-côtés, les piles de la croisée, plus complexes, sont conçues de manière à pouvoir supporter des voûtes d'ogives **FIG. 45, 46, 48, 49**. Le chevet est à peu près terminé durant ce deuxième chantier **FIG. 55**. La chapelle latérale sud est voûtée, comme c'est probablement le cas de l'abside centrale et de la chapelle nord. Le transept semble lui aussi coiffé de voûtes, quoique le croisillon sud ne soit pas nécessairement terminé à l'issue de cette campagne. Des travaux sont aussi effectués dans les deux travées orientales de la nef, où les arcs sont déjà lancés **FIG. 54, 77**.

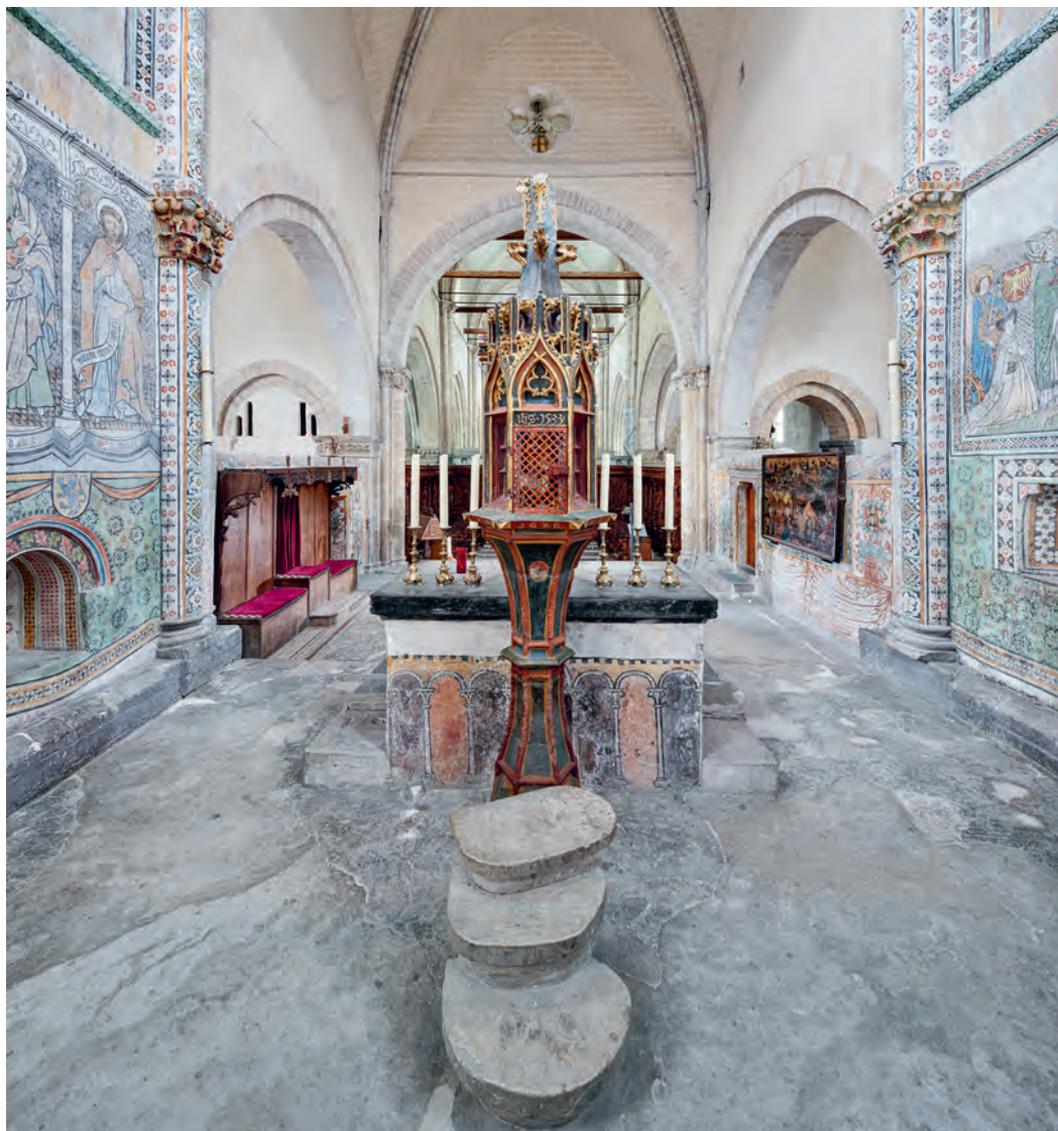
**FIG. 50** Vue générale du chœur en direction de l'ouest. Au-dessus des trois arcs à double rouleau qui délimitent la croisée du transept, une partie de l'élévation, jusqu'au ressaut à mi-hauteur, correspond à la maçonnerie d'époque romane. Photo Bernard Dubuis et Michel Martinez, 2022, CDC.

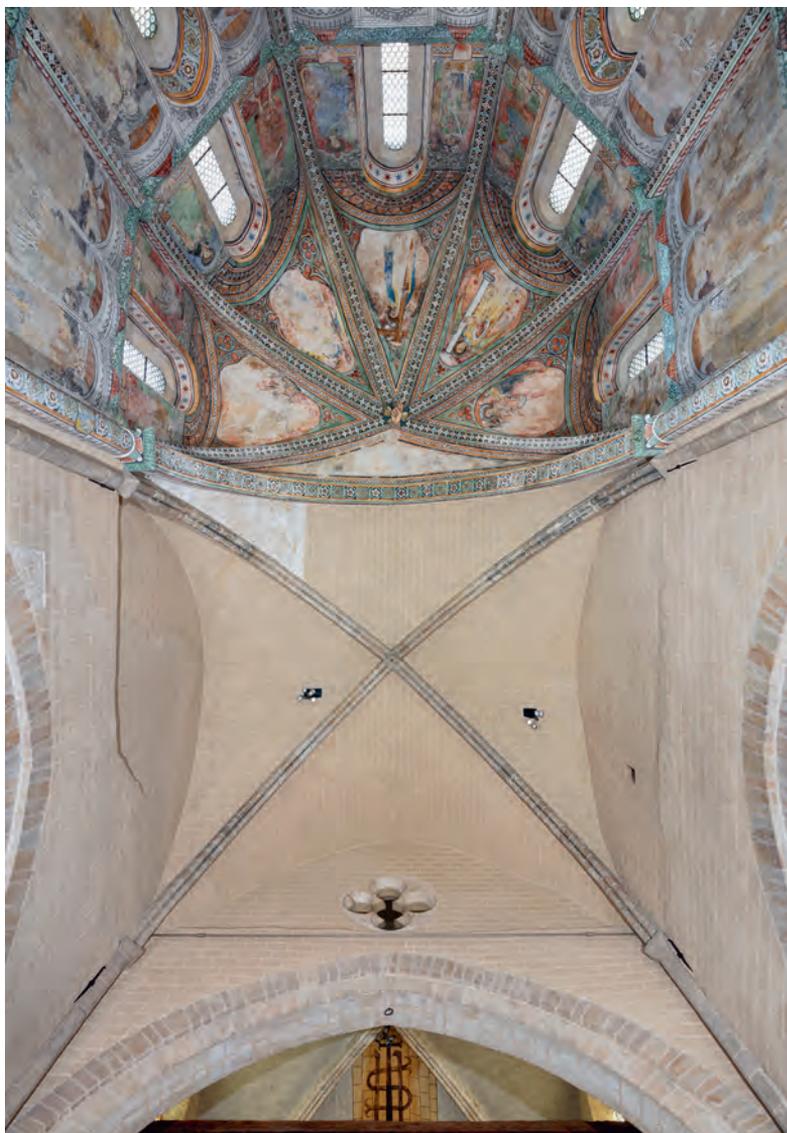
51

**FIG. 51** Voûte de la croisée, avec sa nervure à double tore et sa clef sculptée, grand arc du chœur, constitué d'un arc simple à claveaux chanfreinés, et voûte sexpartite du sanctuaire. Photo Bernard Dubuis et Michel Martinez, 2022, CDC.

L'analyse de la voûte actuelle de la croisée, portée à sa hauteur définitive lors d'un chantier postérieur (gothique III), a permis de démontrer que celle-ci est constituée de matériaux en remploi **FIG. 51**. Des traces de peinture ont même été observées sur les éléments réutilisés, signe que le couverture d'origine était orné d'un décor<sup>110</sup>. La forme autant que la nature de la pierre de taille des nervures font d'ailleurs figure d'anachronisme à cet emplacement, c'est-à-dire au-dessus d'éléments gothiques en tuf<sup>111</sup>. Quant à la clef de voûte ornée, elle peut être rapprochée des autres éléments de la sculpture architecturale romane datés vers le troisième quart du XII<sup>e</sup> siècle. Il est donc probable que la voûte actuelle ait fait usage des matériaux provenant de l'ancien couverture de la croisée du transept.

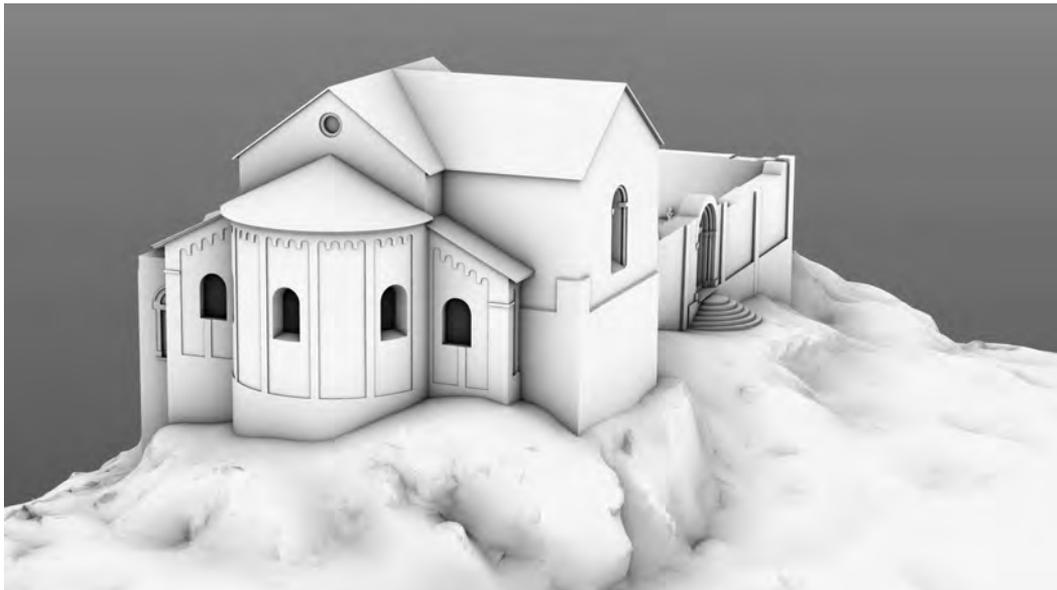
55

**FIG. 53-55** Restitution de l'église de Valère à la fin des phases de construction roman I et II. Reconstitution TERA Sàrl, modélisation 3D grammetry.com SA, 2022.

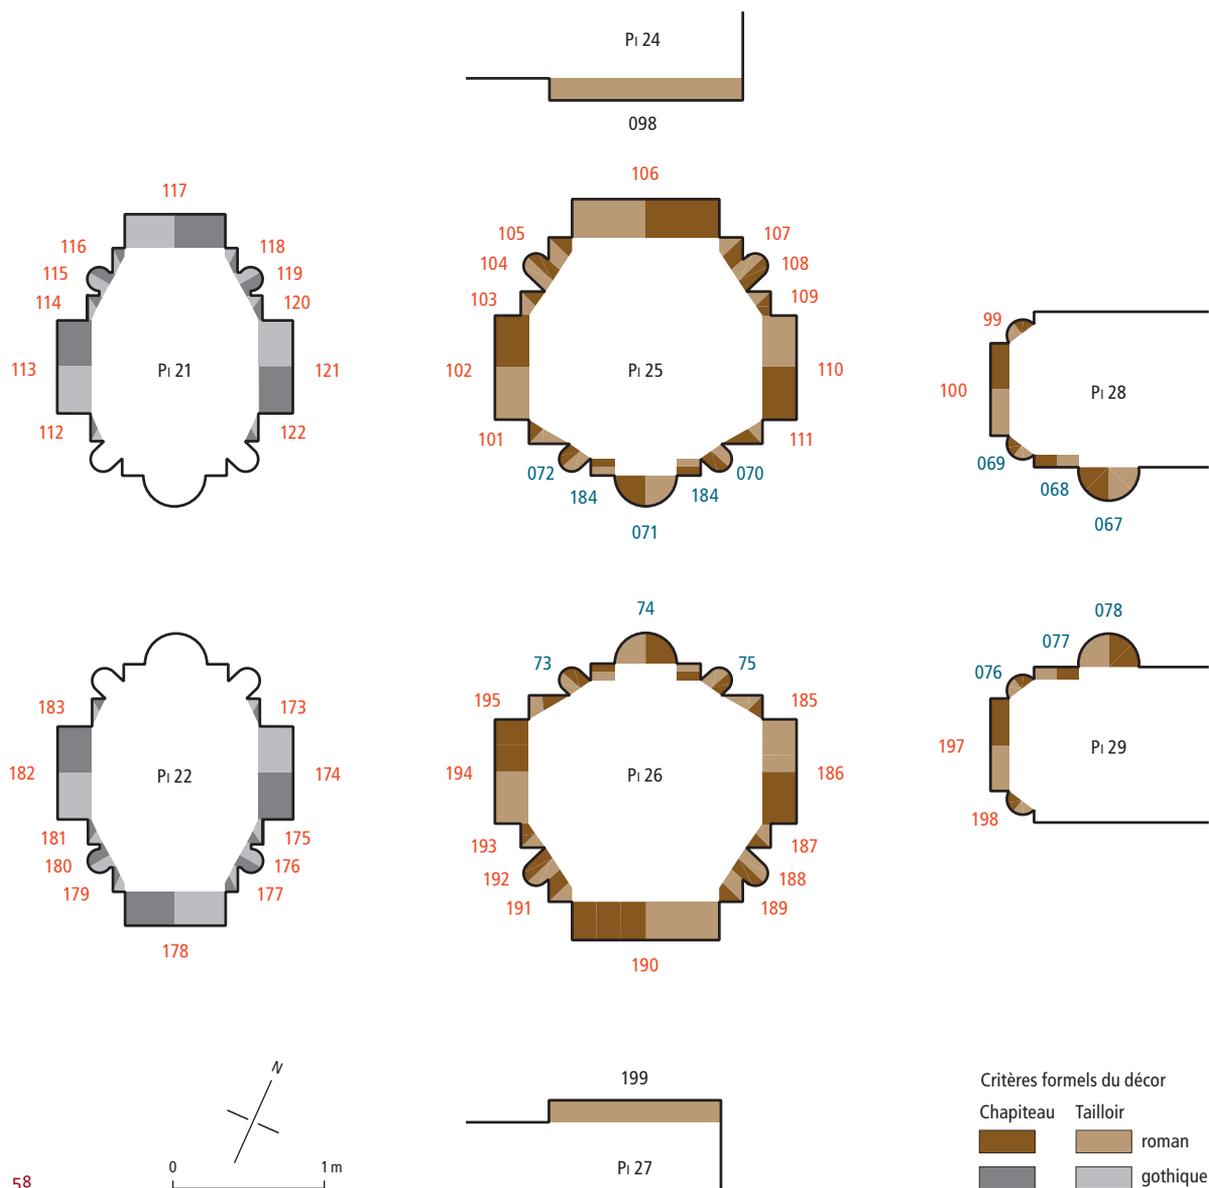
**FIG. 57** Représentation schématique de l'espace du chœur liturgique (Pi 21, 22, 24 à 29) avec localisation des sculptures et les critères formels de leurs décors. Échelle 1 : 50. Dessin Carole Meylan, TERA Sàrl, 2022, d'après Guido Faccani.

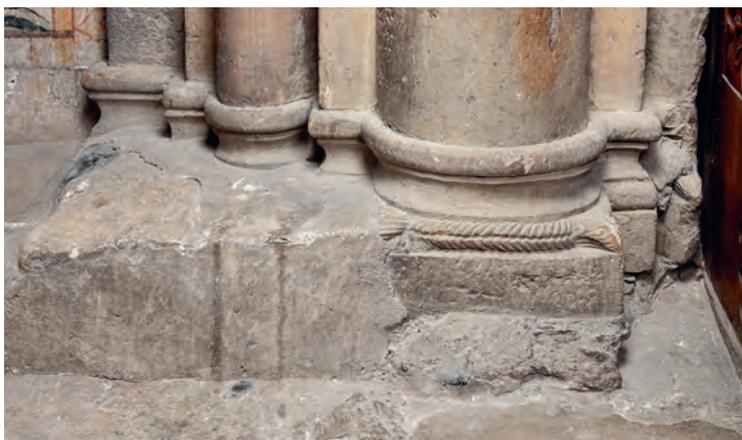
61

**FIG. 61** Pilier 26 (pilier sud-ouest de la croisée), bases attiques. Vers le sud. Le tore inférieur de la grande base est rainuré en forme d'épi. Dans les angles sont sculptées des griffes. Photo Bernard Dubuis et Michel Martinez, 2022, CDC.

Les bases des piliers romans 21, 22, 25, 26, 28 et 29 sont pourvues d'une modénature attique, de proportion typique pour l'époque romane, ce que soulignent les scoties allongées **FIG. 61**. Le profil est légèrement aplati, les tores et les feuilles parfois présentes dans les angles sont décorés d'un relief à rainures.

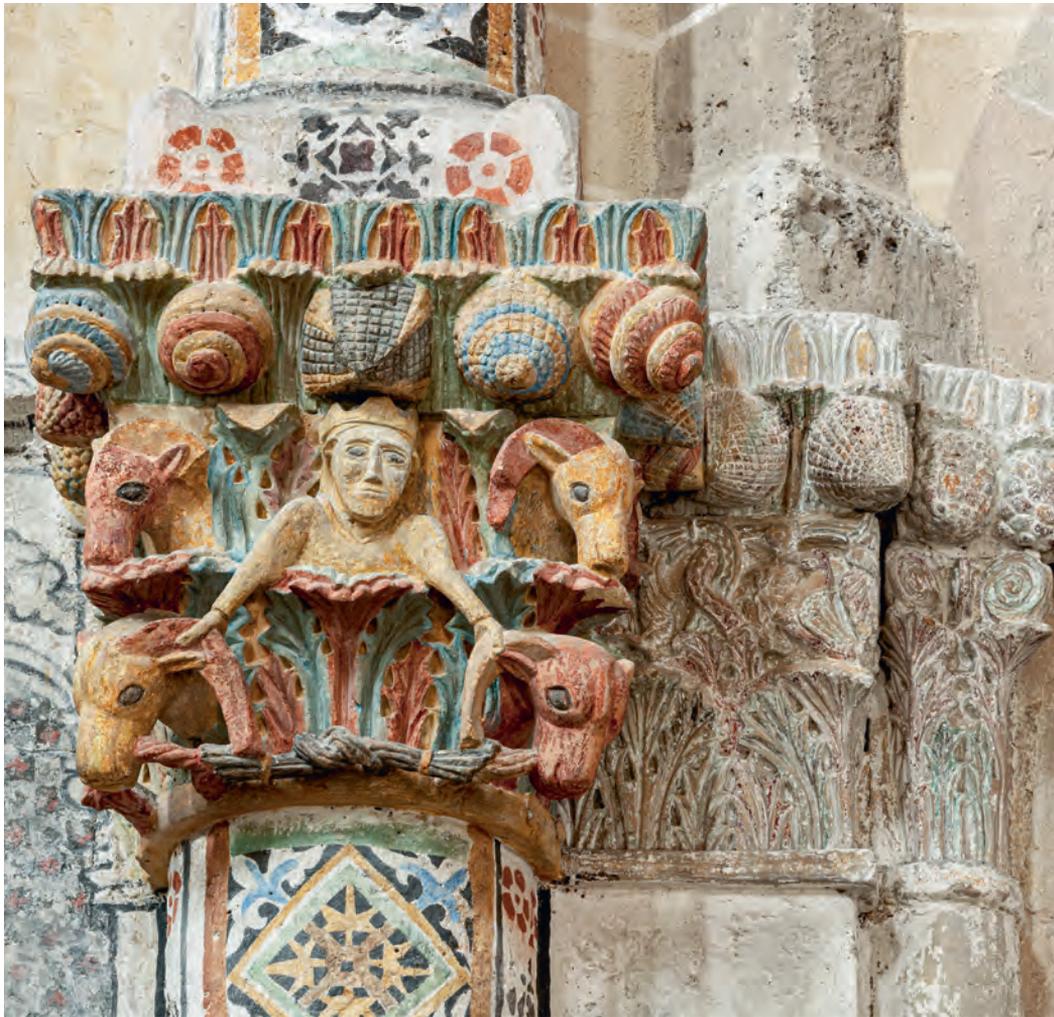
62

**FIG. 62** Pilier 29 (pilier engagé sud de l'abside), chapiteaux et tailloirs. Vers le sud. De gauche à droite : 078, 077, 076. Sur le chapiteau 078, un personnage couronné retient deux bœufs ; s'agit-il d'Aaron faisant un sacrifice ? Les tailloirs sont ornés de cônes. Le décor polychrome date du XV<sup>e</sup> siècle. Photo Bernard Dubuis et Michel Martinez, 2020, CDC.

Des objets de forme conique caractéristiques de cet ensemble sculpté<sup>131</sup> s'avancent de manière très expressive dans l'espace et se trouvent uniquement sur les tailloirs concaves. Ce sont surtout les parties hautes des piliers qui sont ornées de ce type d'éléments et plutôt dans les parties orientales. L'identification de pommes de pin est évidente, mais se reconnaissent aussi des grenades, des raisins ou des coquilles et des motifs hybrides comme des cônes recouverts par deux spirales formant une feuille et un serpent dont la tête émerge sur la pointe<sup>132</sup> **FIG. 62, 63, 68, 69.**

Les reliefs à contenu biblique se trouvent sur le pilier 29 à l'entrée de l'abside et sur les piliers de la croisée (PI 25 et PI 26). Le demi-chapiteau 078 (PI 29) du côté sud de l'arc triomphal est presque complètement intact **FIG. 62**. Un personnage couronné retient deux béliers placés aux angles inférieurs, pendant que deux autres figures, qui l'assistent, immobilisent deux autres animaux placés au-dessus. Alors que BLAVIGNAC a reconnu au centre le Christ dominant le mal, Maurer-Kuhn y voit Aaron faisant un sacrifice<sup>136</sup>. Cette deuxième interprétation fait sens si l'on se réfère au livre de l'Exode (29 : 16-32) dans lequel Aaron, accompagné de ses fils, offre des béliers en sacrifice à l'Éternel. L'emplacement du chapiteau, au-dessus de l'autel, conforte cette hypothèse.

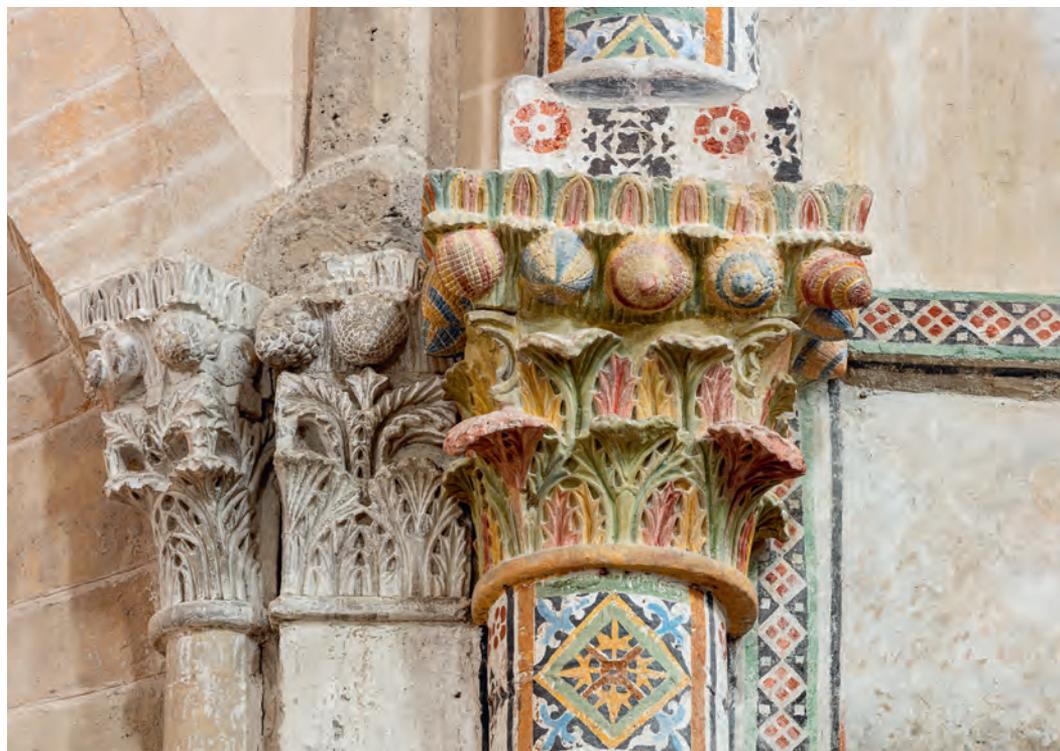
63

**FIG. 63** Pilier 28 (pilier engagé nord de l'abside), chapiteaux et tailloirs. Vers le nord. De gauche à droite : 069, 068, 067. Des feuilles d'acanthé couvrent les chapiteaux antiques. Les tailloirs sont ornés d'éléments coniques, pommes de pins, grenades, raisins ou coquilles ainsi que de motifs hybrides, des cônes recouverts de deux spirales formant une feuille et un serpent. Le décor polychrome date du XV<sup>e</sup> siècle. Photo Bernard Dubuis et Michel Martinez, 2020, CDC.

De dimensions variées, les feuilles se superposent souvent en plusieurs rangées, rappelant le chapiteau antique, avec des éléments fortement saillants<sup>135</sup> (CHAP 067, PI 28 **FIG. 63**, et CHAP 192, PI 26). La taille de la pierre crée dans la plupart des cas un décor graphique avec des effets d'ombre et de lumière, accentué parfois par les trous de trépan, qui produit des formes complexes dépassant souvent visuellement les formes propres des feuilles (par ex. PI 29), allant jusqu'à des motifs de zig-zag (CHAP 178, PI 22). La richesse du décor est particulièrement marquée sur le chapiteau 106 (PI 25) qui ne montre pas moins de quatorze feuilles allongées à bords échancrés placées l'une à côté de l'autre **FIG. 65**. Disposées en alternance, parfois inversées, et surtout alignées en plusieurs rangées, elles empêchent, elles aussi, une distinction claire entre le tailloir et la corbeille.

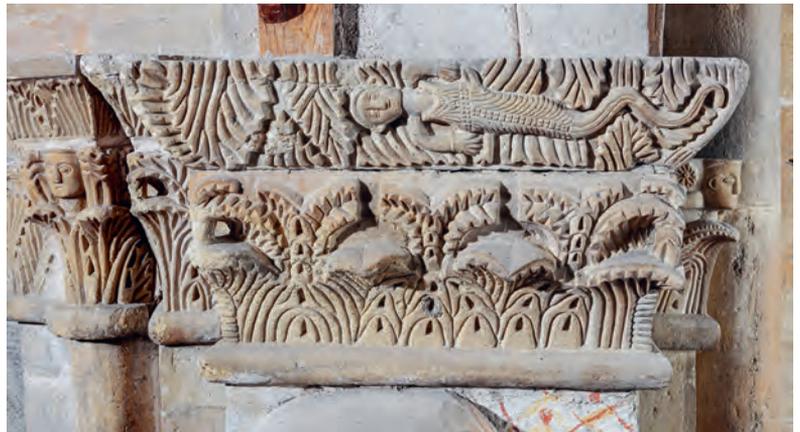
66

**FIG. 66** Pilier 26 (pilier sud-ouest de la croisée), chapiteau et tailloir 186. Vers le sud-ouest. Sur le tailloir Jonas et la baleine. Photo Bernard Dubuis et Michel Martinez, 2022, CDC.

mi-serpent qui retient dans sa bouche un personnage **FIG. 66**. S'agit-il du « kethos » (grec « kêtos »/ latin « cetus », soit monstre marin/baleine), qui dévore Jonas, ou de la scène qui suit, lorsque Jonas revient à la lumière après trois jours<sup>137</sup> ?

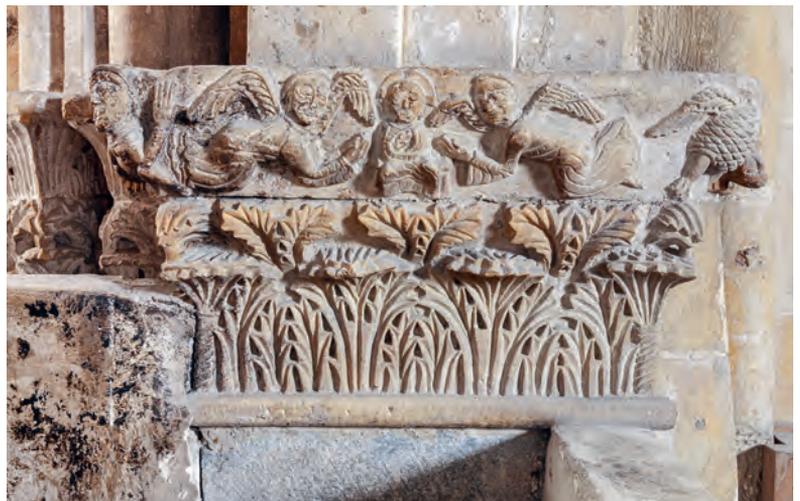
67

**FIG. 67** Pilier 25 (pilier nord-ouest de la croisée), chapiteau et tailloir 102. Vers le nord-est. Sur le tailloir, le Christ imberbe assis sur un trône est flanqué de deux anges en prière qui volent ; sur l'angle à droite un aigle aux ailes déployées. Photo Bernard Dubuis et Michel Martinez, 2022, CDC.

Une autre image contient une représentation christique explicite<sup>138</sup>. Sur le tailloir 102 (PI 25) le Christ est assis sur un trône, imberbe et auréolé du nimbe crucifère, la main levée en signe de bénédiction<sup>139</sup> **FIG. 67**. Il est entouré de deux anges en prière qui volent. Sur le même tailloir, mais sur son petit côté nord, est sculpté un bélier et, sur la face opposée, un aigle nimbé portant un livre : le symbole de saint Jean<sup>140</sup>.

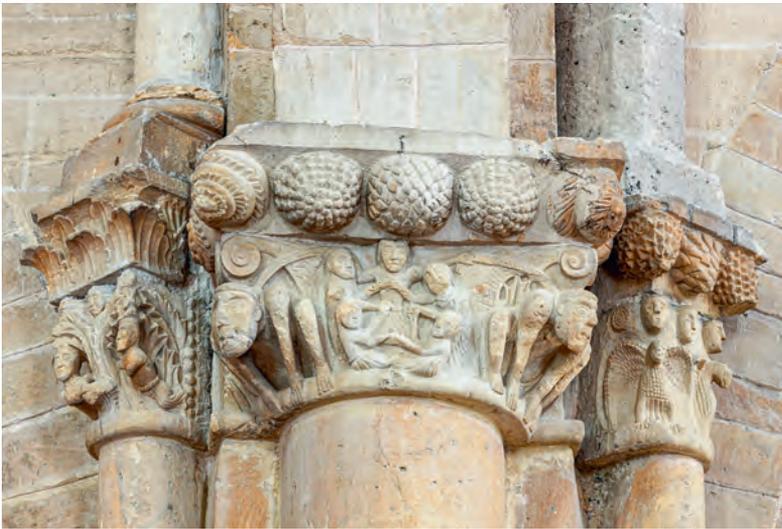
68

**FIG. 68** Pilier 25 (pilier nord-ouest de la croisée), chapiteaux et tailloirs. Vers le nord. De gauche à droite : 072 (chapiteau roman, tailloir gothique), 071, 070. Au centre du chapiteau 071, un groupe de personnes dansant. Les tailloirs sont ornés de cônes. Photo Bernard Dubuis et Michel Martinez, 2020, CDC.

Le chapiteau 071 (PI 25) **FIG. 68** est plus énigmatique. Deux grandes figures inquiétantes, placées aux angles de la corbeille en position d'atlantes, sont tenues en laisse par un personnage en plein effort au centre de la corbeille. Devant lui quatre personnages à longue chevelure se tiennent par la main et sont en mouvement. Si Maurer-Kuhn a interprété cette scène comme des chrétiens esquissant une danse<sup>141</sup>, il n'est pas exclu en effet que la joie se manifeste une fois les géants maîtrisés.
