## **Les Monuments d'art et d'histoire du canton du Valais, tome VIII**

### **Le bourg capitulaire et l'église de Valère à Sion**

Chantal Ammann-Doubliez, Ludovic Bender,  
Karina Queijo et Romaine Syburra-Bertelletto

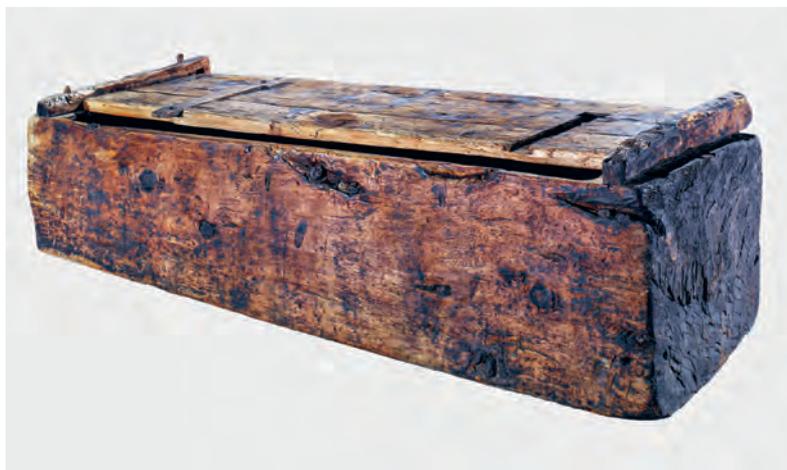
70

**FIG. 70** Coffre monoxyle en arôle, destiné à la conservation du grain. Datation dendrochronologique (dernier cerne présent) : 1165/66. MHV [MV 8700], dépôt du Chapitre cathédral de Sion. Photo Jean-Yves Glassey, 2011, Musées cantonaux du Valais.

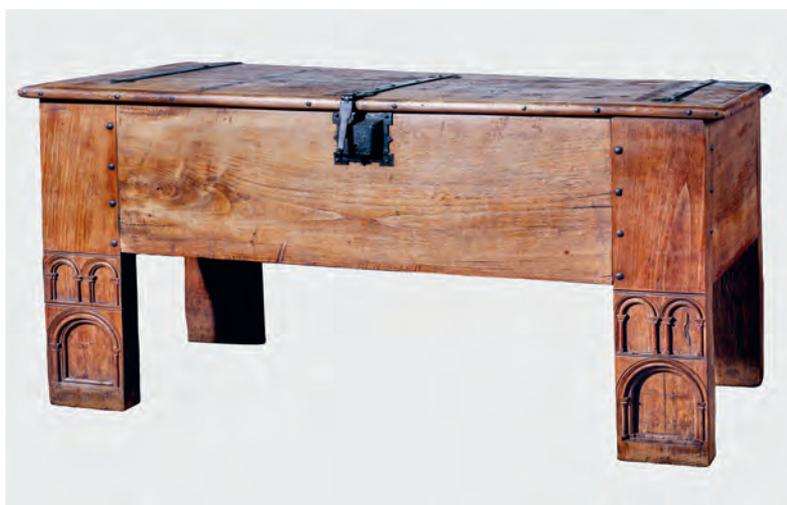
72

**FIG. 72** Coffre liturgique en noyer « aux arcades aveugles ». Datation stylistique : 1<sup>er</sup> tiers du XIII<sup>e</sup> siècle. MHV [MV 1237], dépôt du Chapitre cathédral de Sion. Photo Jean-Yves Glassey, 2011, Musées cantonaux du Valais.

Le premier exemplaire (MV 1237, 103 × 194 × 60 cm) de ce fameux groupe est plutôt sobre<sup>171</sup> **FIG. 72**. Néanmoins, sur la moitié inférieure des pieds est sculptée, en creux, une porte (avec pentures fleur-delysées) dans un encadrement architectural dont les colonnettes sont surmontées d'un chapiteau en corbeille. Au-dessus, deux fenêtres côte à côte reprennent le même vocabulaire architectural, en utilisant toujours l'arc en plein cintre. La serrure à

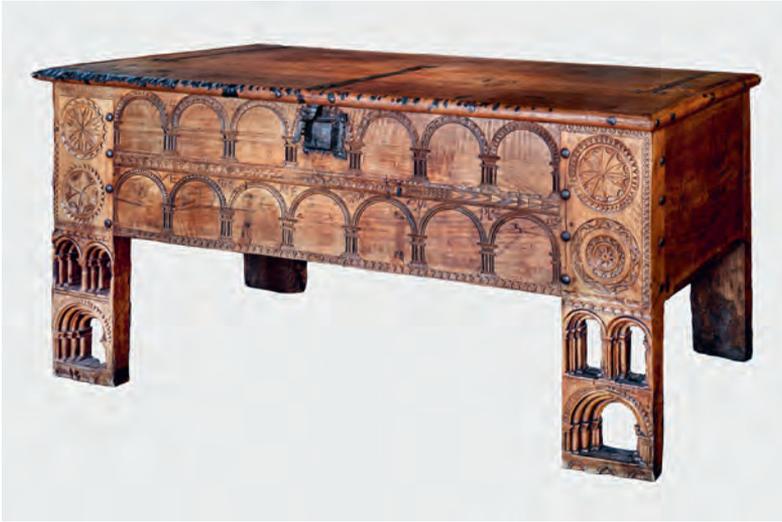
74

**FIG. 74** Coffre liturgique « AVE MARIA », en noyer. Datation stylistique : 1<sup>er</sup> tiers du XIII<sup>e</sup> siècle. MHV [MV 81], dépôt du Chapitre cathédral de Sion. Photo Jean-Yves Glassey, 2011, Musées cantonaux du Valais.

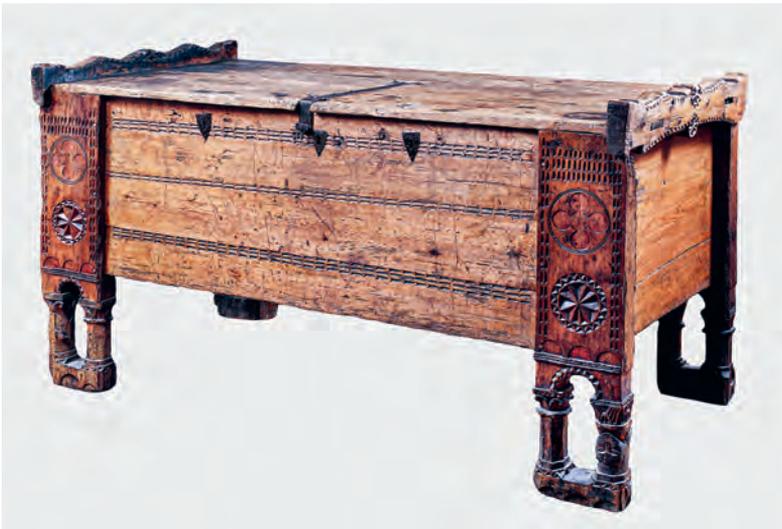
75

**FIG. 75** Coffre liturgique « aux gueules de félins », en mélèze pour les pieds, en épicéa pour la caisse et le couvercle. Malgré l'absence du dernier cerne, sur la base de la datation dendrochronologique, on peut estimer sa date de fabrication vers 1230. MHV [MV 83], dépôt du Chapitre cathédral de Sion. Photo Jean-Yves Glassey, 2011, Musées cantonaux du Valais.

Un autre coffre de grandes dimensions, dit « aux gueules de félins » (MV 83, 121×212×99 cm), pourrait remonter aux environs de 1230<sup>174</sup> **FIG. 75**. Ce meuble offre une impression plus massive que le groupe en noyer, alors même qu'il en est relativement proche chronologiquement. Il est en mélèze pour les pieds et les emboîtures, en épicea pour la caisse. Le choix a certainement été dicté par une plus grande résistance du mélèze qui a été affecté aux structures porteuses, alors que l'épicéa se montre moins solide, mais aussi moins lourd. La caisse est surélevée, mais représente tout de même les deux tiers environ de la hauteur du meuble. Les faces sont en retrait par rapport aux pieds qui montent jusqu'au couvercle. Celui-ci se termine au droit des pieds. Composé de deux planches, il est raidi par des emboîtures latérales, alors que les quatre côtés sont composés de planches monoxyles d'une rare largeur (environ 65 cm). Le couvercle s'articule par des charnières en bois fixées à la caisse. Seuls éléments métalliques : les serrures, dont celle du centre a conservé son mécanisme, installé dans un réceptacle en bois fixé à l'intérieur de la caisse. La décoration est très intéressante, particulièrement sur les pieds-montants, la face principale n'étant ornée que de trois rangées de lignes de coups d'ongle. Les quatre pieds sont finement ornés, même ceux de l'arrière qui sont toutefois un peu plus sobrement travaillés. Leur partie haute reprend un vocabulaire décoratif que l'on retrouve sur d'autres coffres, en particulier les rosaces. À relever que des traces de couleurs (du noir et du rouge) ont été repérées dans les parties creuses de ces dernières. Les parties

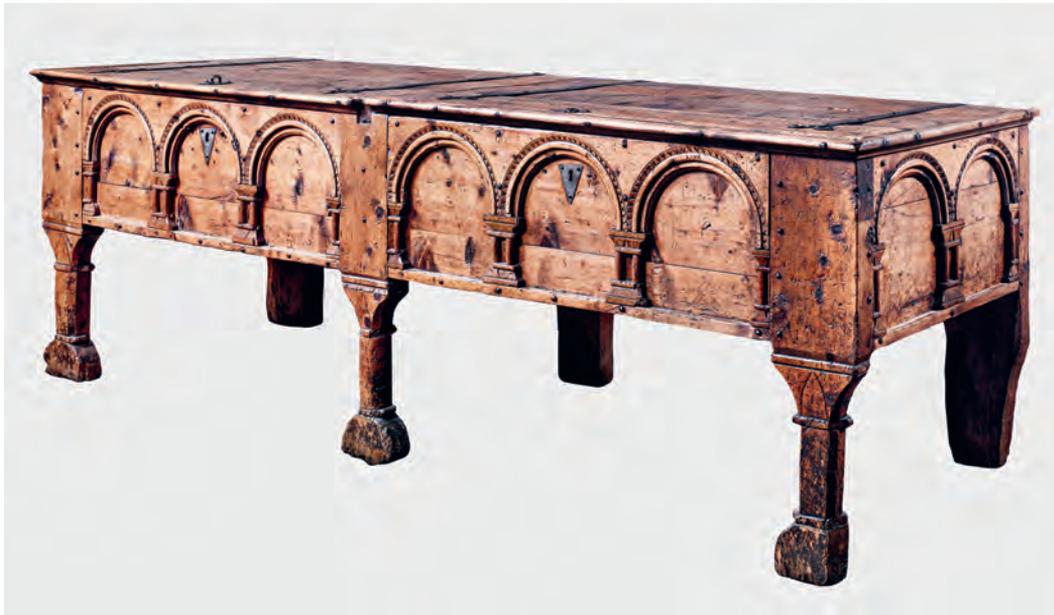
76

**FIG. 76** Grand coffre liturgique « à l'arcature en applique ». Malgré l'absence du dernier cerne, sur la base de la datation dendrochronologique, on peut estimer sa date de fabrication vers 1270. MHV [MV 82], dépôt du Chapitre cathédral de Sion. Photo Jean-Yves Glassey, 2011, Musées cantonaux du Valais.

Dernier exemplaire de cet exceptionnel ensemble, un grand coffre double en arôle (MV 82, 104×331×89 cm), qui devait se trouver dans la nef, près de l'autel Saint-André, selon l'inventaire de 1364<sup>175</sup> **FIG. 76**. Le meuble est plutôt large, mais surtout particulièrement long, ce qui lui permet d'intégrer deux compartiments indépendants côte à côte. Comme pour les autres exemplaires « romans », la caisse est haut placée. Les trois pieds à l'arrière, montant jusqu'au couvercle, ne sont pas décorés. À l'avant, les trois pieds correspondants, également montant jusqu'au couvercle, sont en revanche travaillés dans la partie située sous le niveau de la caisse. Ils rappellent, de manière stylisée, une colonne architecturale, avec une base élargie et un chapiteau esquissé. La colonne est ronde sur le pied central et à pans coupés aux extrémités du coffre. Les faces du meuble, composées de deux planches, sont en retrait par rapport aux pieds. L'épaisseur du retrait a été utilisée pour appliquer des arcatures en plein cintre (pour être précis, légèrement surhaussées), sur colonnettes. Deux séries de trois arcs ornent la face principale, deux arcs, les faces

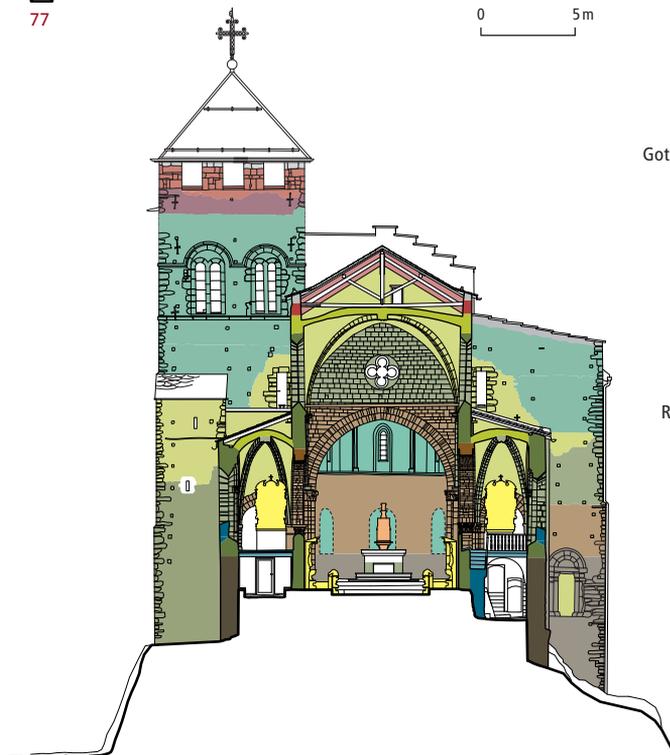
78

**FIG. 77, 78** Église de Valère. Coupes nord-sud et ouest-est avec phases constructives observées, restituées ou supposées. Échelle 1 : 400. Plans de base Archéotech SA et TERA Sàrl, 2009-2021. Dessins Carole Meylan, TERA Sàrl, 2022.

de taille **FIG. 77**. Quant aux baies du vaisseau central, elles reprennent, comme celles des collatéraux, fidèlement les modèles précédents. Seul l'oculus placé au-dessus du portail de l'église amène, en raison de sa forme précisément, une nouveauté **FIG. 42**.

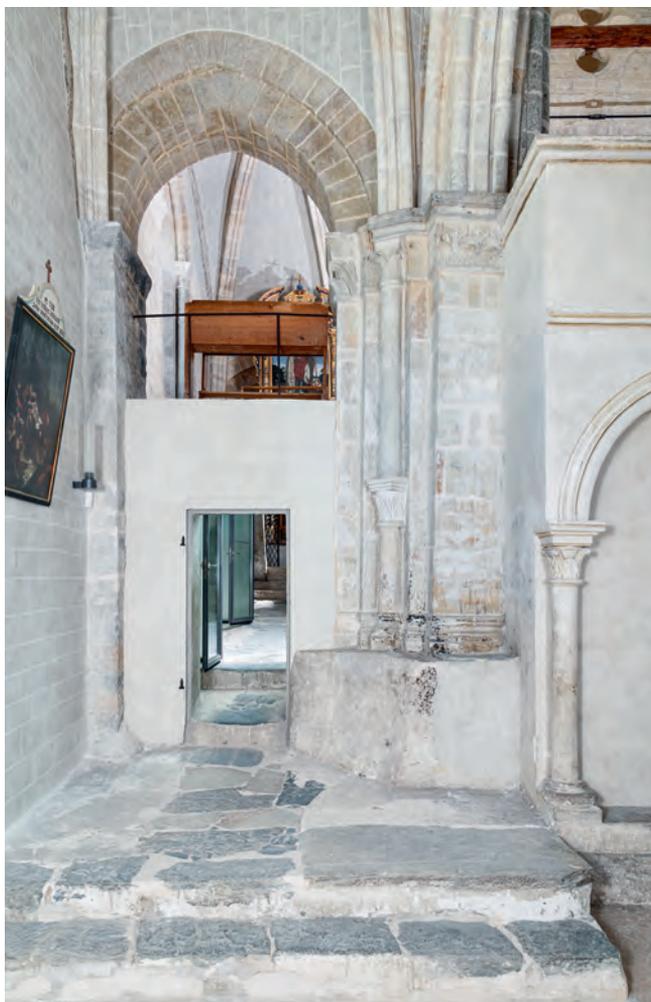
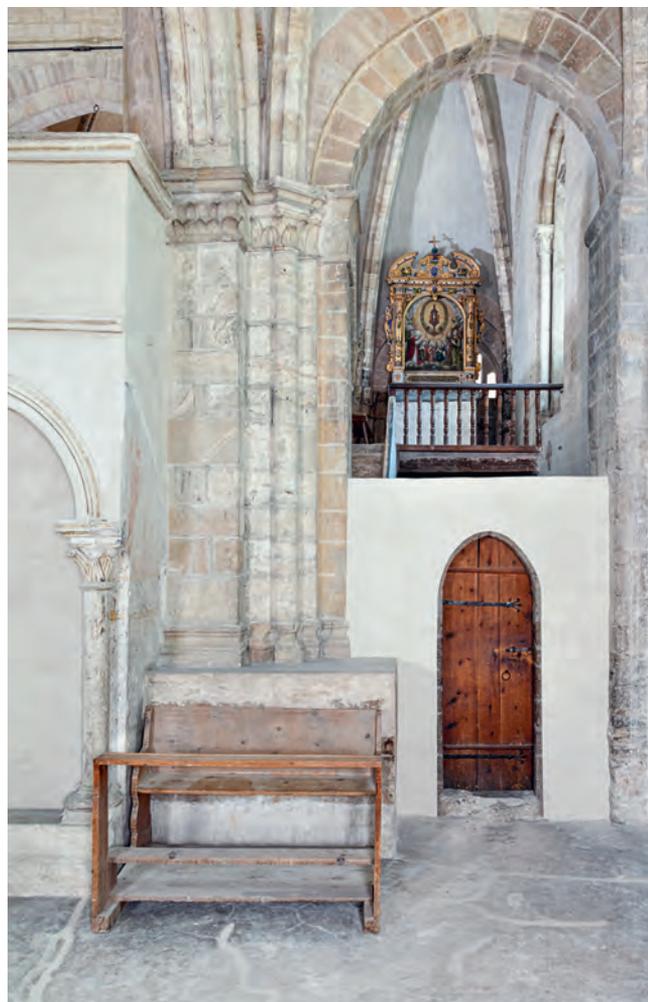
**FIG. 81, 82** Piles composées de la nef (Pi 21, Pi 22) marquant la limite entre la troisième et la quatrième travée. La présence du chapiteau, incorporé après coup dans la colonne d'angle du pilier nord, au tiers de la hauteur, n'est pour l'instant pas expliquée de manière satisfaisante. Photo Bernard Dubuis et Michel Martinez, 2022, CDC.

qu'une partie du couronnement du côté occidental des deux supports ainsi que les éléments de l'angle rentrant sud-ouest de la pile méridionale **FIG. 81, 82**. En d'autres termes, seules des parties destinées à soutenir les nouveaux arcs et nervures gothiques paraissent mises en place ou rénovées à ce moment<sup>184</sup>.

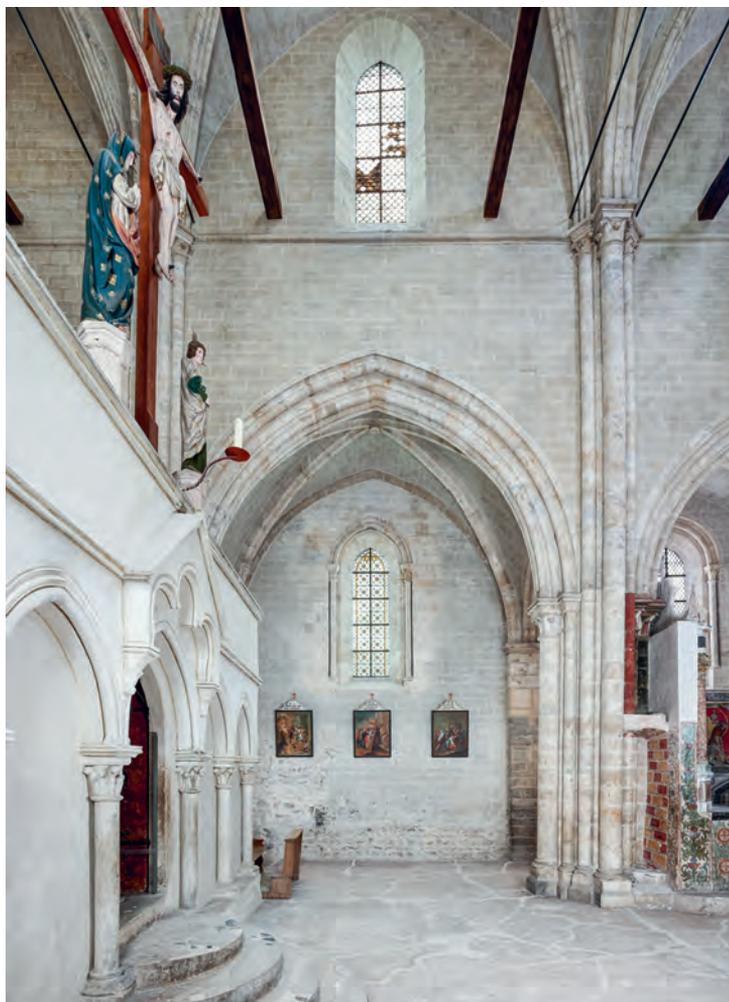
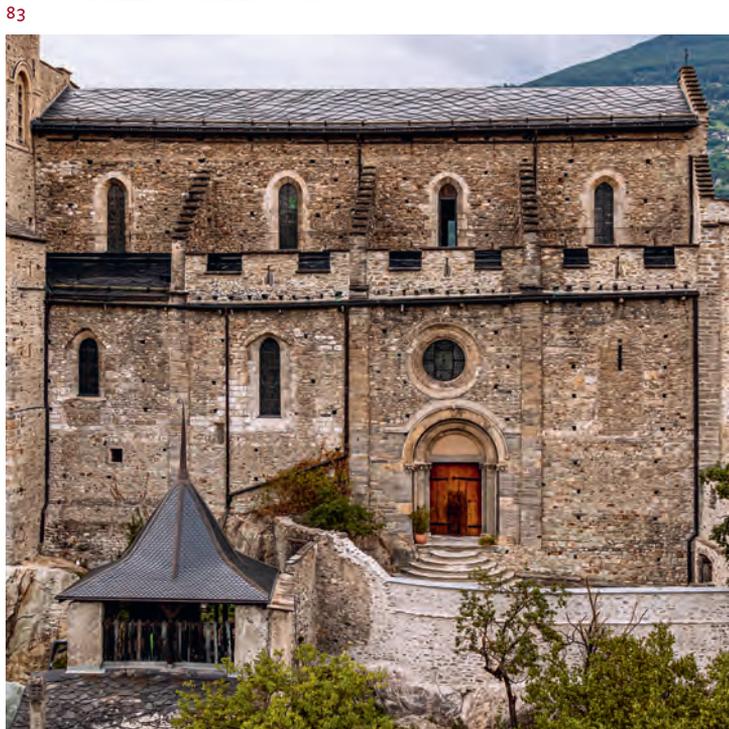
84

**FIG. 84** Façade nord. Les fenêtres du bas-côté montrent des restes de leur encadrement finement mouluré ainsi que des bases de colonnettes.

Elles se présentent cependant aujourd'hui sous une forme nettement altérée. Celles du côté est sont surmontées d'arcs en mitre exécutés avec peu de soin tandis que celle tout à l'ouest du mur est presque complètement obturée en lien avec l'installation, à l'intérieur, d'une cage d'escalier au XVI<sup>e</sup> siècle. Photo Bernard Dubuis et Michel Martinez, 2022, CDC.

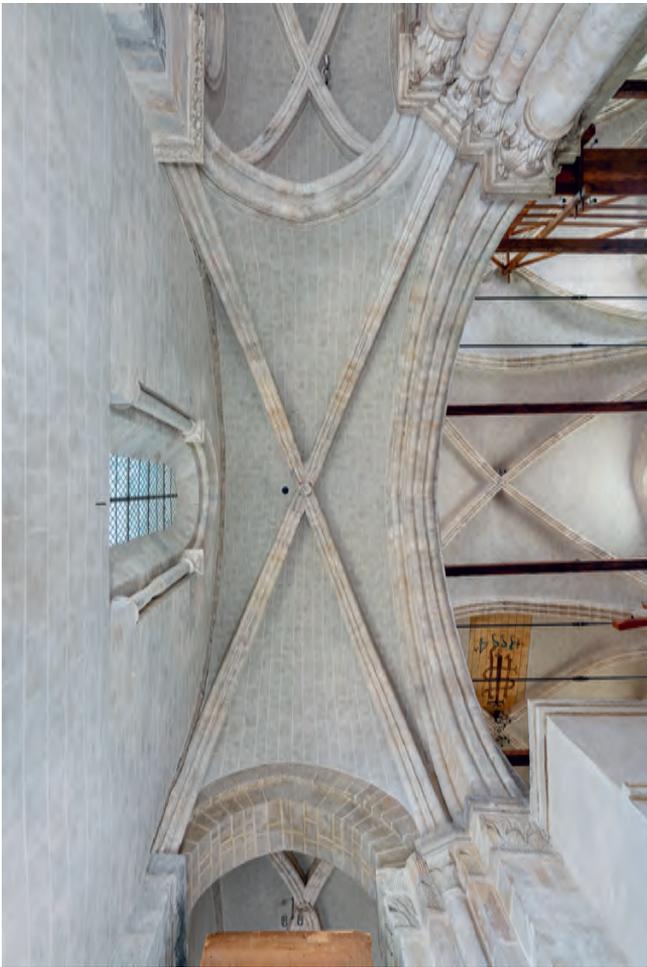
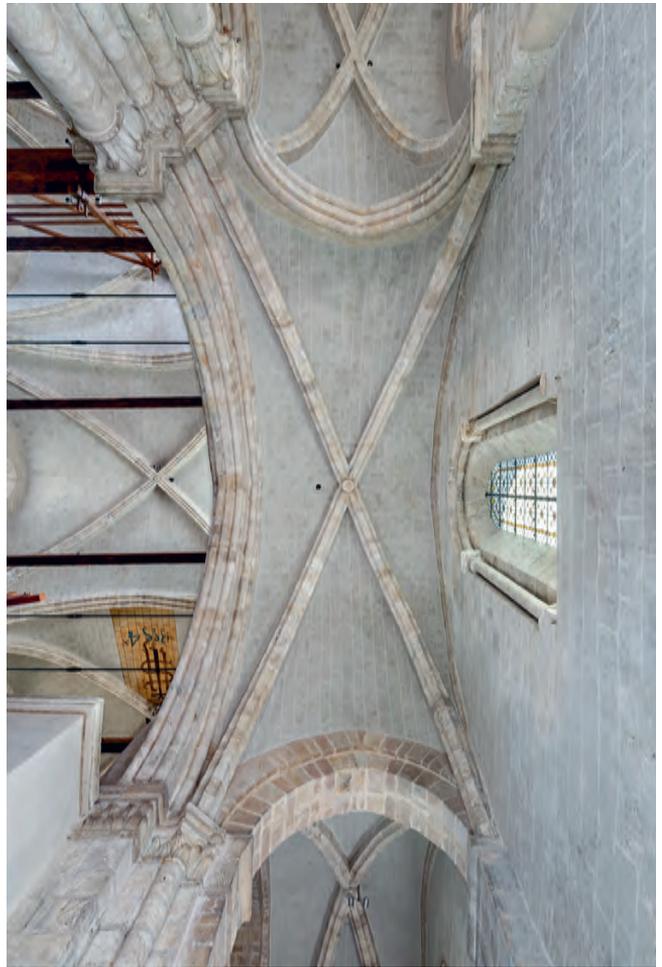
**FIG. 85, 86** Troisième travée. Voûtes des bas-côtés nord et sud présentant des nervures différentes, mais des clefs sculptées de style comparable. Les voûtes s'appuient à l'est sur les arcs romans à double rouleau. Photo Bernard Dubuis et Michel Martínez, 2022, CDC.

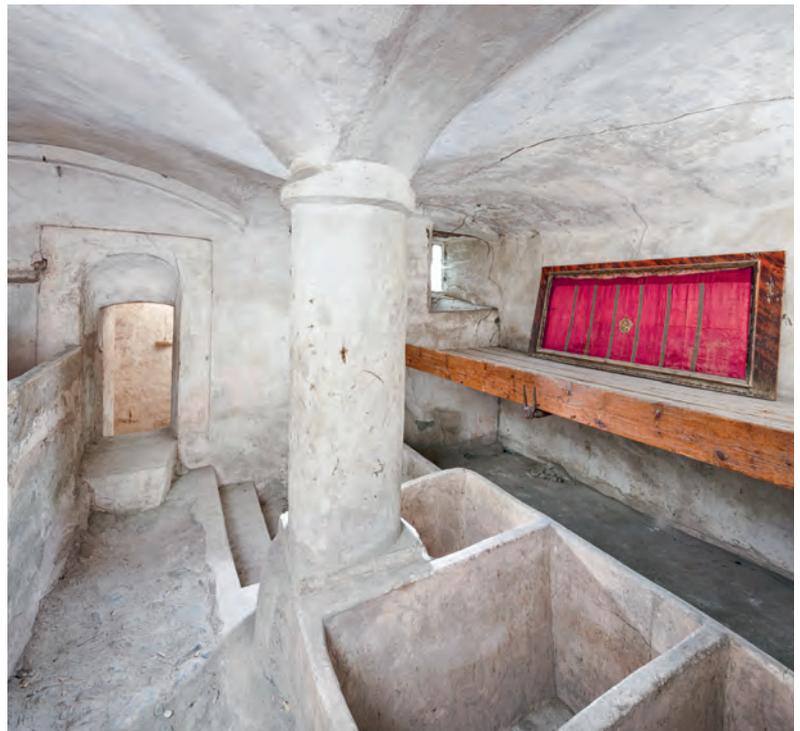
87

**FIG. 87** Bras sud du transept. Local voûté à pilier central situé au sous-sol de la sacristie, avec sa grande étagère et ses bacs à grains. Photo Bernard Dubuis et Michel Martínez, 2022, CDC.

à la même hauteur que la moitié nord, entraîne la condamnation de la porte orientale du transept **FIG. 40, 87**, les deux portes des murs ouest et sud restent quelque temps en fonction, en lien avec le maintien à son niveau primitif d'un espace carré formant une sorte de petit vestibule. Cette pièce communique aussi avec une cage d'escalier nouvellement créée, permettant de descendre depuis le collatéral vers le sous-sol du croisillon. Les deux dernières portes ne sont obturées que lors de l'étape suivante (gothique II), durant laquelle est aussi installé le plafond de bois actuel du local, daté de 1226/27<sup>192</sup>. La pièce perd alors sa fonction de vestibule.

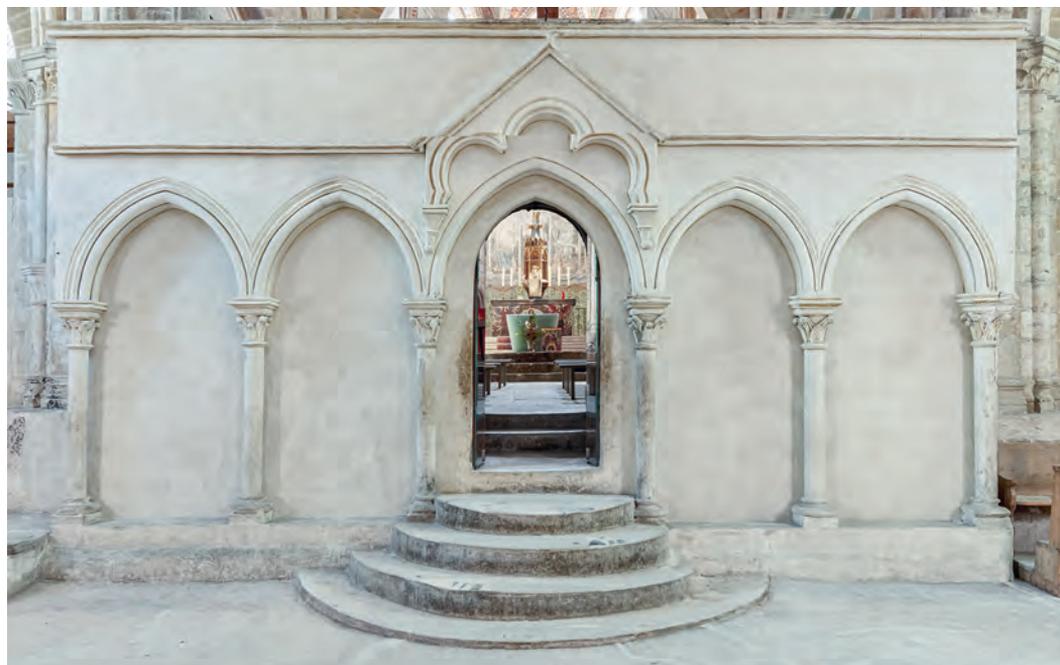
91

**FIG. 91** Jubé, face occidentale, vers 1215. Ce massif séparant la nef du chœur liturgique est composé d'une armature de bois, recouverte d'un mortier de plâtre, coulé et lissé. Le portail central surmonté d'un fronton saillant joue sur l'illusion architecturale d'une façade extérieure, désignant l'espace du chœur comme une « église à l'intérieur de l'église ». Ce même choix visuel se retrouve à la cathédrale de Naumburg, dont le jubé occidental (années 1250) est aussi l'un des plus proches de celui de Valère du point de vue structurel. Photo Bernard Dubuis et Michel Martinez, 2022, CDC.

Construit vers 1215<sup>204</sup> et donc parmi les plus anciens conservés d'Europe, le jubé de Valère constitue l'un des points d'intérêt majeurs de l'église<sup>205</sup> **FIG. 91**. Sa face principale est ornée, en son registre inférieur, d'une arcature aveugle à quatre arcs encadrant une entrée centrale ; celle-ci est surmontée d'un fronton saillant à arc trilobé débordant sur un registre supérieur dénué de toute ornementation, délimité par des corniches. Dans l'épaisseur du massif, accessibles depuis la porte centrale, sont aménagés, au nord, un petit local et, au sud, un escalier menant à une tribune à l'étage, dont le parapet forme le registre supérieur du jubé.

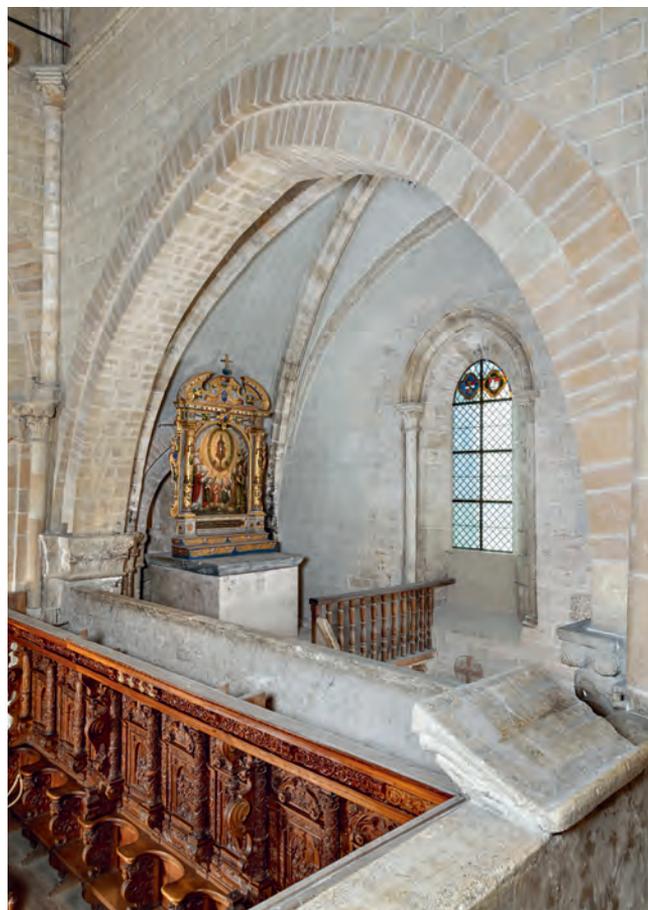
97

**FIG. 96, 97** Chapelles hautes flanquant le chœur des chanoines dans la quatrième travée de la nef, avec leur retable du XVII<sup>e</sup> siècle. Elles se présentent de manière asymétrique. Celle du nord (Saint-Nicolas) prend place sur une tribune occupant tout l'espace de la travée de voûte ; on y parvient par un escalier depuis le bras nord du transept. Celle du côté sud (Saint-Sacrement) se trouve sur une courte plateforme à laquelle on monte depuis l'ouest, soit depuis le bas-côté. Photo Bernard Dubuis et Michel Martinez, 2022, CDC.

Les deux tribunes flanquant le chœur des chanoines n'ont pas fait l'objet d'une étude archéologique détaillée **FIG. 96, 97**. En revanche, les solives des planchers ont été sondées en vue de leur datation.

Leur analyse permet désormais de situer la construction de la première de ces galeries, au sud, vers 1275 et celle de la seconde, au nord, vers 1289<sup>222</sup>, soit peu de temps avant les plus anciennes occurrences, dans les textes, de leurs autels (voir p. 53). C'est certainement au même moment que les fenêtres latérales de la quatrième travée sont partiellement obturées, en lien précisément avec l'aménagement des plateformes.

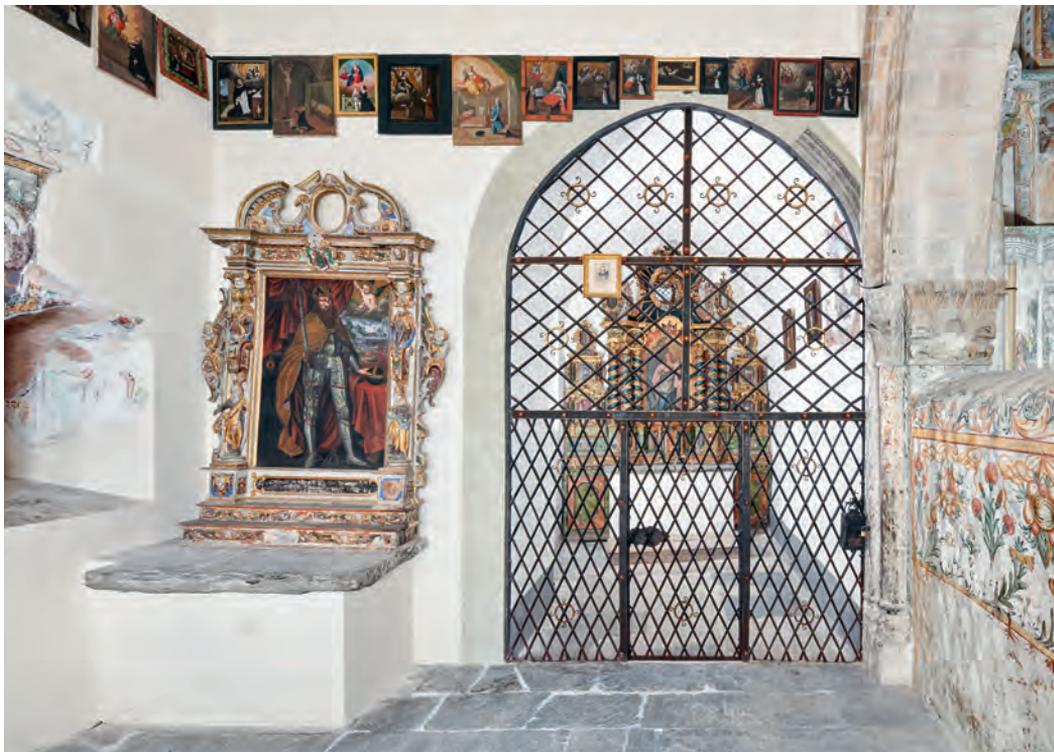
98

**FIG. 98** Vue générale de la chapelle Sainte-Catherine, avec sa grille en fer forgé mise en place en 1674, son retable de 1745-46 et des ex-voto occupant le haut du mur. Sur la gauche de l'image, le retable de Charlemagne, tableau de Hans Ludolff, 1655. Photo Bernard Dubuis et Michel Martinez, 2022, CDC.

La chapelle Sainte-Catherine, au nord de l'abside **FIG. 29** (7), se présente aujourd'hui sous une forme différente de l'originale, que l'on suppose identique à celle du côté sud. À l'intérieur, l'étude du parement septentrional a révélé des traces de murs arrachés, dont les matériaux ont visiblement été réemployés pour la nouvelle construction<sup>225</sup>. Le bâtiment suit un plan quadrangulaire irrégulier, plus grand que le précédent. Pour maximiser son volume dans les limites fixées par la topographie, les parois de la chapelle sont non seulement poussées respectivement plus au nord et plus à l'est, mais elles sont aussi placées légèrement en diagonale par rapport à l'axe des murs de l'église **FIG. 40, 94, 98**.

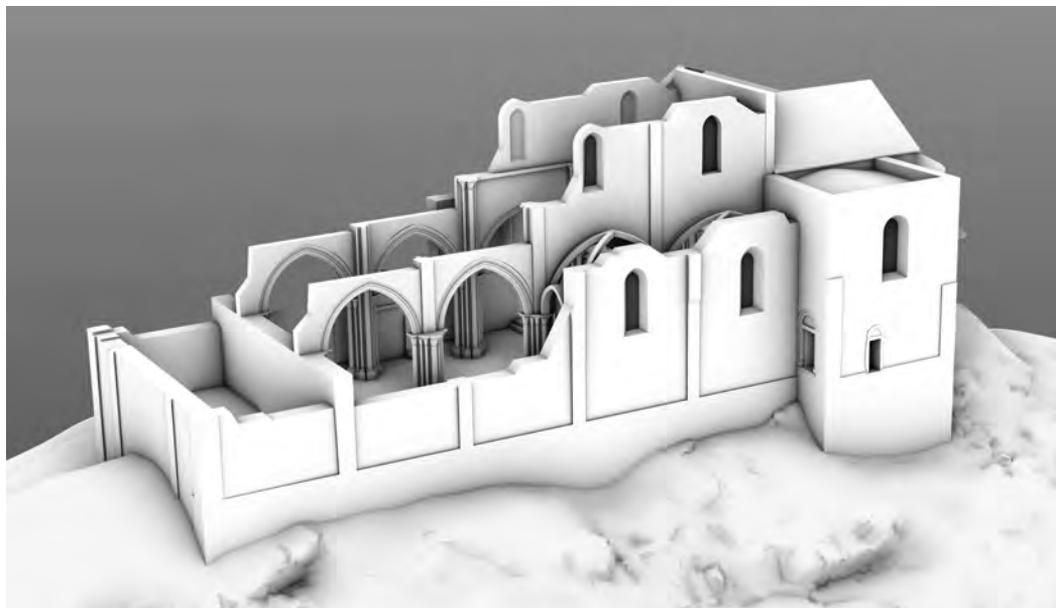
99

**99** Restitution de l'église de Valère à la fin de la phase de construction gothique I (fin du XIII<sup>e</sup> siècle – 1<sup>er</sup> quart du XIII<sup>e</sup> siècle). Vue du sud-ouest. Durant cette étape, les travaux semblent se poursuivre en parallèle dans la nef et sur les deux croisillons. Dans les collatéraux, seules les ogives des voûtes semblent réalisées, laissées sans doute en attente sur un cintrage en bois. De tels supports temporaires ont certainement été maintenus dans les fenêtres hautes de la troisième travée, les travaux s'arrêtant, de manière quelque peu inattendue, juste après la mise en place de l'encadrement de ces baies.

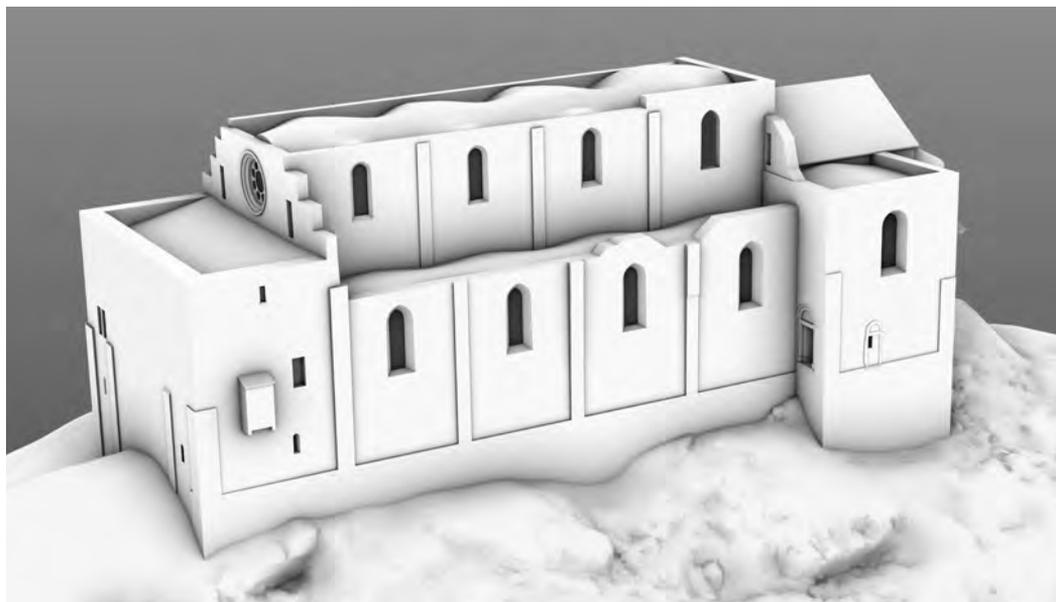
100

**100** Restitution de l'église de Valère vers la fin de la phase de construction gothique II. Vue du sud-ouest. Les travaux de cette période (1225-1260) portent principalement sur la nef et l'annexe occidentale [A']. Les différentes parties de l'édifice devaient encore être abritées par des toitures temporaires (non figurées).

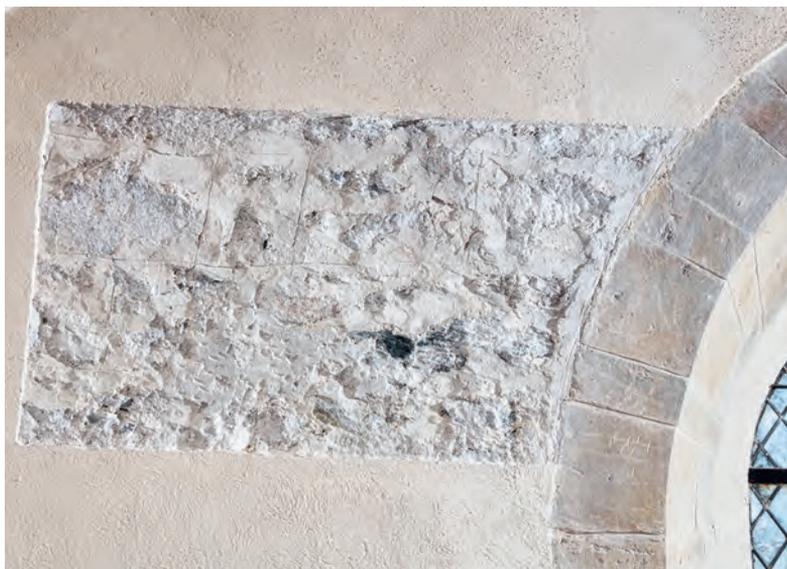
104

La plus ancienne couche d'enduit incisé (phase I) **FIG. 103** avérée par les sondages sur la base du mur du bas-côté sud correspond à l'étape de construction romane, où le geste apparaît moins précis que dans la phase II **FIG. 104**, même si la qualité du mortier et l'aspect général des enduits paraissent très similaires (notamment par la consistance très compacte et la teinte beige clair sans charge ou nodule de chaux évidents à l'œil nu). Cette première mise en œuvre se retrouve depuis la base du mur jusqu'à une hauteur de 3,50 m environ et les archéologues ont démontré qu'il s'agissait d'une couche de revêtement appliquée directement sur le mortier de pose des pierres de construction<sup>242</sup>. La deuxième couche d'enduit (phase II) a été par contre appliquée en tant que mortier de pose et enduit à *pietra rasa* en une seule « main ». Elle a été retrouvée uniquement sur les zones supérieures du mur sud du bas-côté sud à partir du niveau archéologique qui délimite la période gothique au-dessus de celle de l'époque romane.

toujours aux vrais joints. La finition à *pietra rasa* mise au jour sur la maçonnerie romane (**FIG. 103**) semble avoir été reprise à l'époque gothique lorsque les élévations ont été reconstruites, indiquant peut-être une volonté de créer un ensemble décoratif cohérent. Photo Bernard Dubuis et Michel Martinez, 2020, CDC.

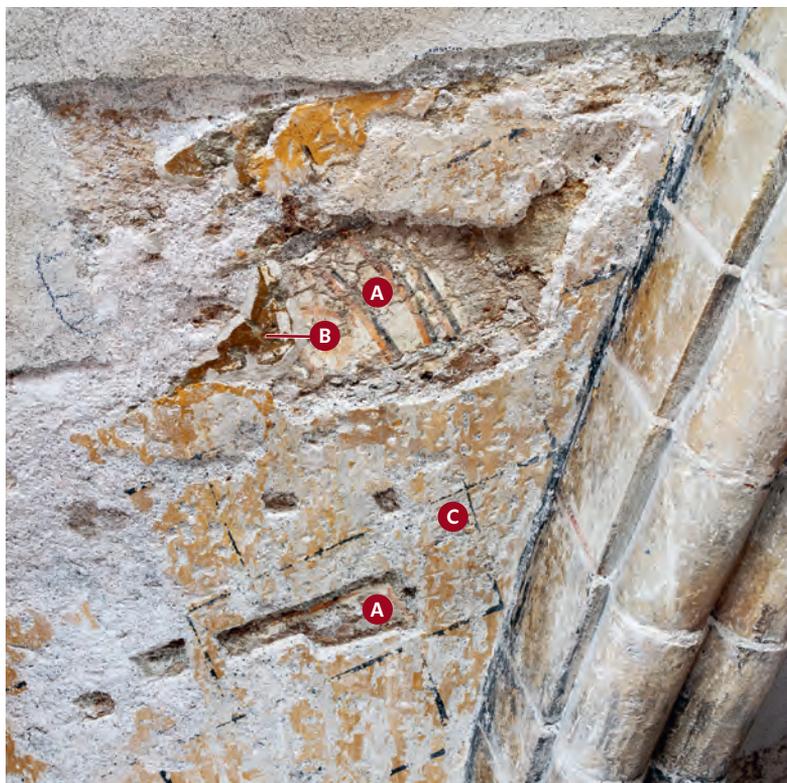
105

En 2019-20, des vestiges de décors peints ont été repérés sur les voûtains de la croisée du transept, grâce à divers sondages sur des zones d'enduits altérés du XIX<sup>e</sup> siècle **FIG. 105**. Ces traces d'un premier décor polychrome sont conservées sur des pierres utilisées en remploi lors de la reconstruction de cette voûte au troisième quart du XIII<sup>e</sup> siècle (voir p. 74); des filets rouges à croisements perpendiculaires sont peints sur un fond de badigeon à la chaux blanc cassé, constituant probablement un faux appareil; d'autres pierres conservent des contours incurvés rouges et noirs indiquant la présence de motifs plus élaborés. La peinture est appliquée en glacis, sans empâtement visible, peut-être en partie à fresque. Elle est exécutée de façon spontanée, sans le soutien de lignes préparatoires et les couleurs débordent parfois l'une sur l'autre. L'enduit de cette première phase présente des caractéristiques similaires à celui non peint identifié sur les parois (couleur beige, compacte et dure, surface lissée) **FIG. 103** et pourrait être contemporain. Nous serions dans ce cas en présence d'une église avec parois non peintes et voûtes à décor polychrome.

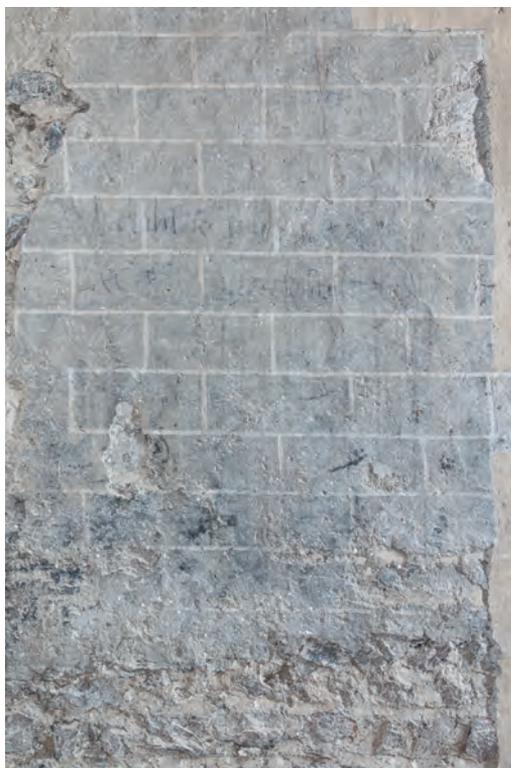
106

**FIG. 106** Bas-côté sud, paroi sud. Vue d'une portion du faux appareil du XIII<sup>e</sup> siècle (phase III). Étonnamment, le fond gris n'est autre que la couleur naturelle de l'enduit, sans badigeon de fond ; les faux joints blancs sont simplement tirés à main levée sur ce support, sans avoir été préalablement frappés au cordeau, mais avec quelques incisions éparses pour tenir les tracés horizontaux. Photo Bernard Dubuis et Michel Martinez, 2020, CDC.

la couleur naturelle de l'enduit, sans badigeon de fond ; les faux joints blancs sont simplement tirés à main levée sur ce support, avec seulement quelques incisions éparses pour guider le peintre. L'enduit gris est aisément reconnaissable par sa couleur cendrée, par une granulométrie fine et régulière et par une quantité importante de nodules de chaux de tailles différentes **FIG. 106**. Pour l'autre variante, ce même enduit gris cendré est recouvert par un badigeon brun-jaune à la chaux **FIG. 107**, d'une épaisseur

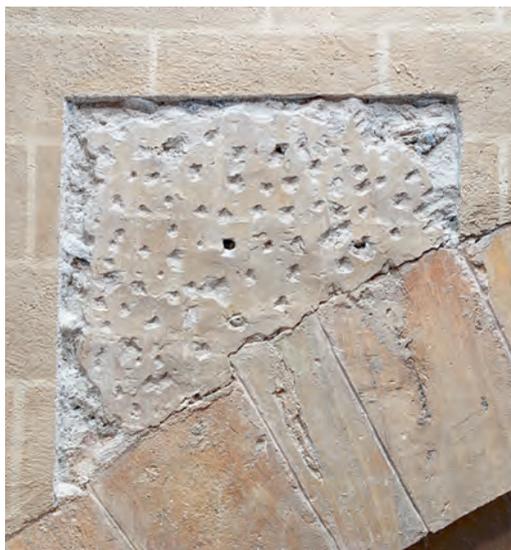
107

**FIG. 107** Croisée du transept, paroi sud. Un des rares témoins du faux appareil à joints blancs sur fond ocre jaune du XIII<sup>e</sup> siècle laissé délibérément visible après la restauration de 1898-1900 et qui a servi de modèle à l'époque pour réaliser une reconstitution du faux appareil sur le nouvel enduit. En bas à gauche, on peut voir un épais filet blanc qui contourne l'arc. Les voussures de l'arc auraient été badigeonnées d'ocre jaune-brun et décorées aussi de faux joints blancs ; les arcs ayant été grattés et lessivés en 1898-1900, il n'existe aujourd'hui que de petites traces de ce décor peint dans les interstices de la pierre de plâtre. Photo Bernard Dubuis et Michel Martinez, 2020, CDC.

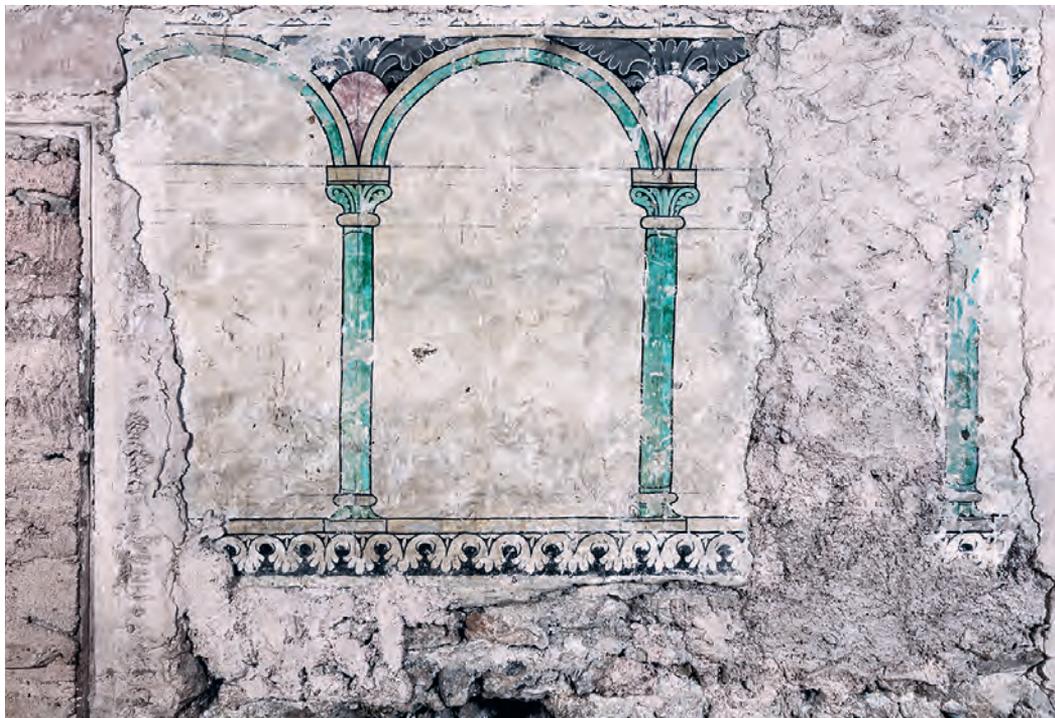
108

**FIG. 108** Mur sud de la clôture du chœur, décor retrouvé sur la paroi côté chœur, derrière le siège des célébrants. Avant de recevoir un nouveau décor peint vers 1675, les murs nord et sud de la clôture du chœur étaient décorés d'une série d'arcades peintes sur colonnettes à chapiteaux, aux écoinçons ornés de feuillages gris. Avec leur style néo-médiéval avant l'heure, elles pourraient dater du XVI<sup>e</sup> siècle. La porte du XIII<sup>e</sup> siècle, bouchée, est visible à gauche. Photo Bernard Dubuis et Michel Martinez, 2021, CDC

Un décor à fausses arcades a été découvert en 2020 sur la paroi intérieure du mur de clôture au sud du chœur, à l'occasion du déplacement du siège des célébrants, qui le dissimulaient depuis le XVII<sup>e</sup> siècle<sup>243</sup> **FIG. 108**. La construction parfaitement géométrique de sa composition, ainsi que le traitement très plat des surfaces colorées – malgré l'aspect archaïsant du vocabulaire utilisé et le fait que l'ensemble ait été peint sur un badigeon de préparation blanc posé directement sur l'enduit cendré du XIII<sup>e</sup> siècle – suggèrent une exécution tardive, peut-être dans le courant du XVI<sup>e</sup> siècle. Les sièges ayant été remis en place, ces anciens vestiges, vierges de toute intervention de restauration et même de conservation, ne sont de nouveau plus visibles. Des fragments d'un décor similaire ont été trouvés en face, sur le mur de clôture nord.

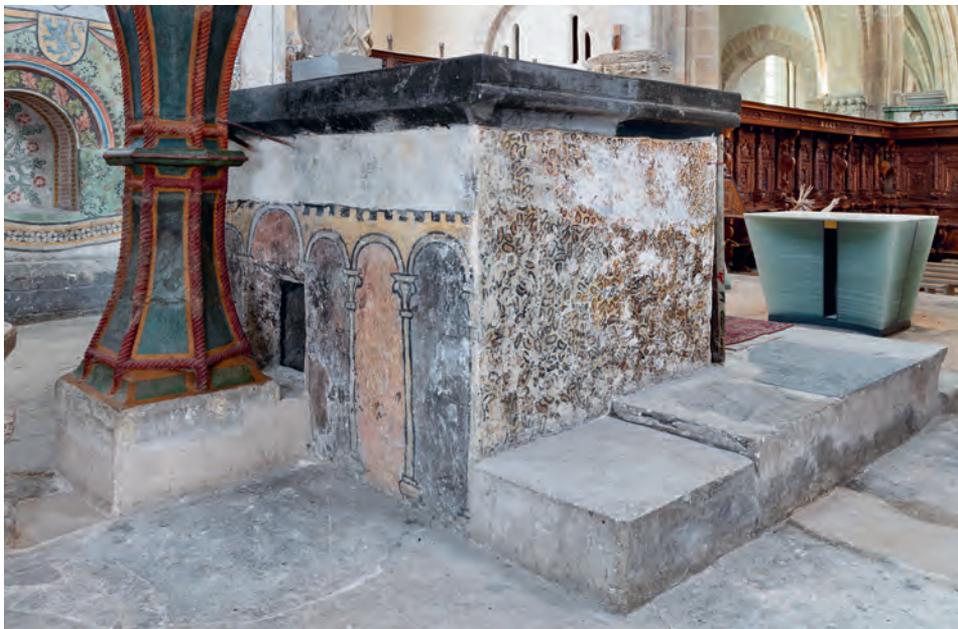
109

**FIG. 109** Chœur, face est du maître-autel. Les analyses ont montré que le décor à arcades peint au XIII<sup>e</sup> siècle à l'arrière du maître-autel a été largement reconstitué en 1901 par Christian Schmidt, à tel point qu'on ne peut exclure que des figures n'aient pas originellement occupé les espaces entre les colonnettes ; le crénelage délimitant la partie supérieure du décor semble, quant à lui, être une création de 1901. La bande non décorée au sommet de l'autel correspond au rehaussement subi peut-être dans les années 1430. Photo Bernard Dubuis et Michel Martinez, 2022, CDC.

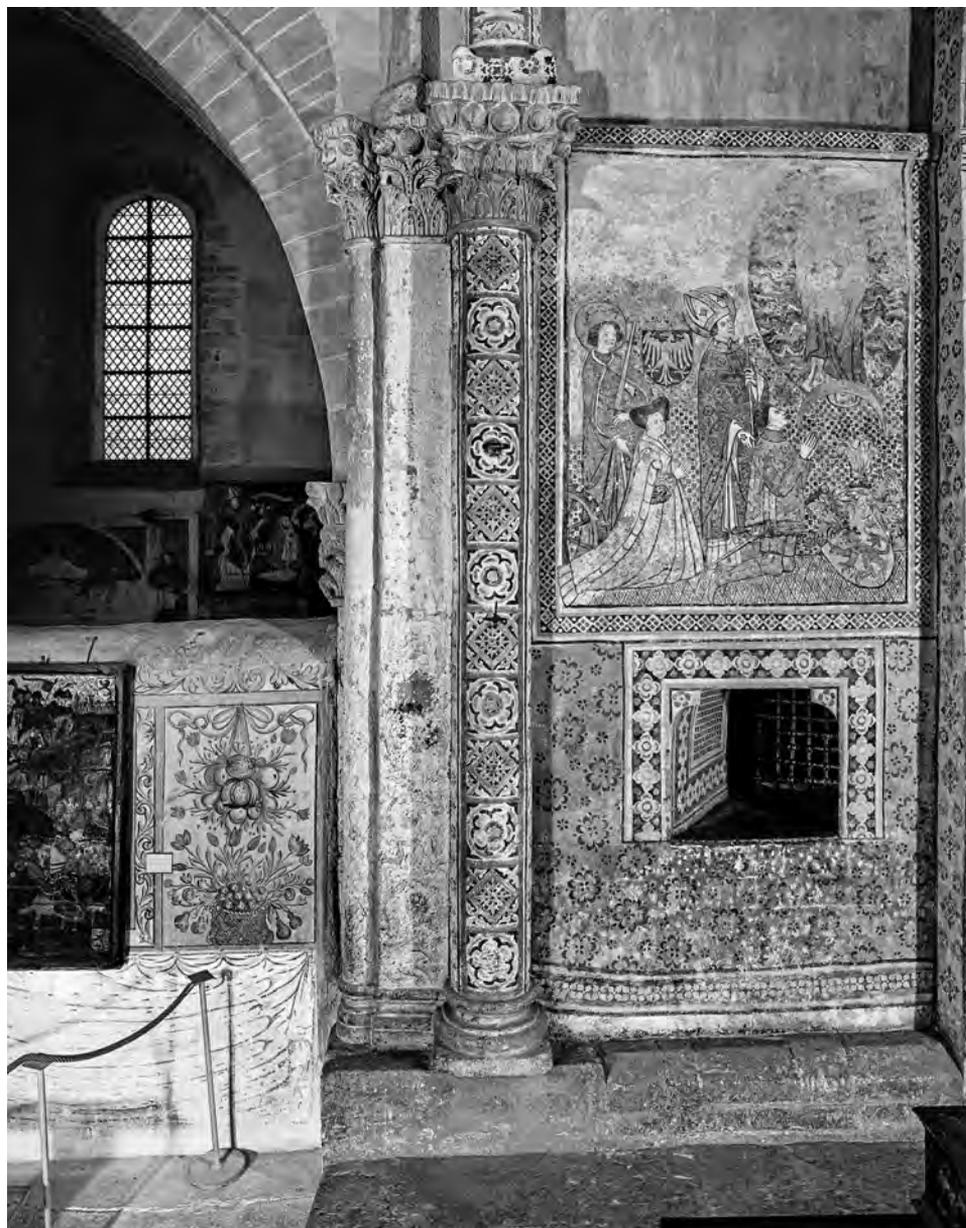
113

**FIG. 113** Mur nord de l'abside, 1<sup>er</sup> registre. Présentation des époux Asperlin, 1434-1437/1898-99. Au-dessous de ce décor, un hagioscope crée une communication avec la chapelle Sainte-Catherine. C'est à travers cette ouverture grillagée (« per transennatam fenestram »), selon Huot, qu'à la fin du XVI<sup>e</sup> siècle, lors du rite d'aspersion prévu pendant la liturgie de Pâques, la chapelle reçoit les gouttes consacrées. On ne connaît pas les détails de son utilisation pour les époques antérieures. Photo Bernard Dubuis et Heinz Preisig, 1995, CDC.

panneau votif représentant deux donateurs laïcs, Rodolphe Asperlin et Francisquina de Rarogne<sup>263</sup>, mari et femme depuis le 3 mars 1434<sup>264</sup> **FIG. 113**. L'implication d'Henri Asperlin (chanoine dès 1435, doyen de Sion dès 1437, évêque dès 1451<sup>265</sup>), frère de Rodolphe, est également indéniable : un des écus Asperlin se trouve en effet sur le dernier registre avant les voûtes, aux côtés des écus d'autres chanoines donateurs, Georges Molitor (chanoine de 1434 à 1472), Nicolas de Molendino (chanoine de 1410 à 1438) et Guillaume de Rarogne (doyen de Sion dès 1433, évêque dès 1437), de part et d'autre des armes du Chapitre et de l'Évêché<sup>266</sup> **FIG. 115**. Nous verrons plus loin que la participation d'Anselme de

Au niveau du sol, le soubassement est orné d'une fausse tenture verte à semis de rosettes peintes au pochoir, retenue par six écus aux armes des Asperlin ; l'hagioscope communiquant avec la chapelle Sainte-Catherine, au nord **FIG. 113**, ainsi

Le premier registre débute au nord par le panneau votif de Francisquina de Rarogne et Rodolphe Asperlin (220×170 cm) **FIG. 113, 115**. Les deux donateurs, chacun identifié par son écu, sont présentés respectivement par sainte Catherine et saint Théodule à une Vierge à l'Enfant située sur la droite, debout dans une mandorle rayonnante, les pieds posés sur un croissant de lune renversé. La tenture tendue en arrière-fond de la scène était peut-être tenue par un ange<sup>276</sup>. Le tout est encadré d'une bordure à motifs géométriques. Le registre se poursuit vers la droite par une représentation du Credo apostolique **FIG. 116** : les douze apôtres se tiennent debout dans des niches à dais supportés par des colonnettes, de part et d'autre d'un Christ de Pitié situé dans l'axe central. Les figures sont identifiables grâce aux noms inscrits sur les socles et à leurs attributs ; chaque apôtre tient un phylactère avec un verset du Credo.

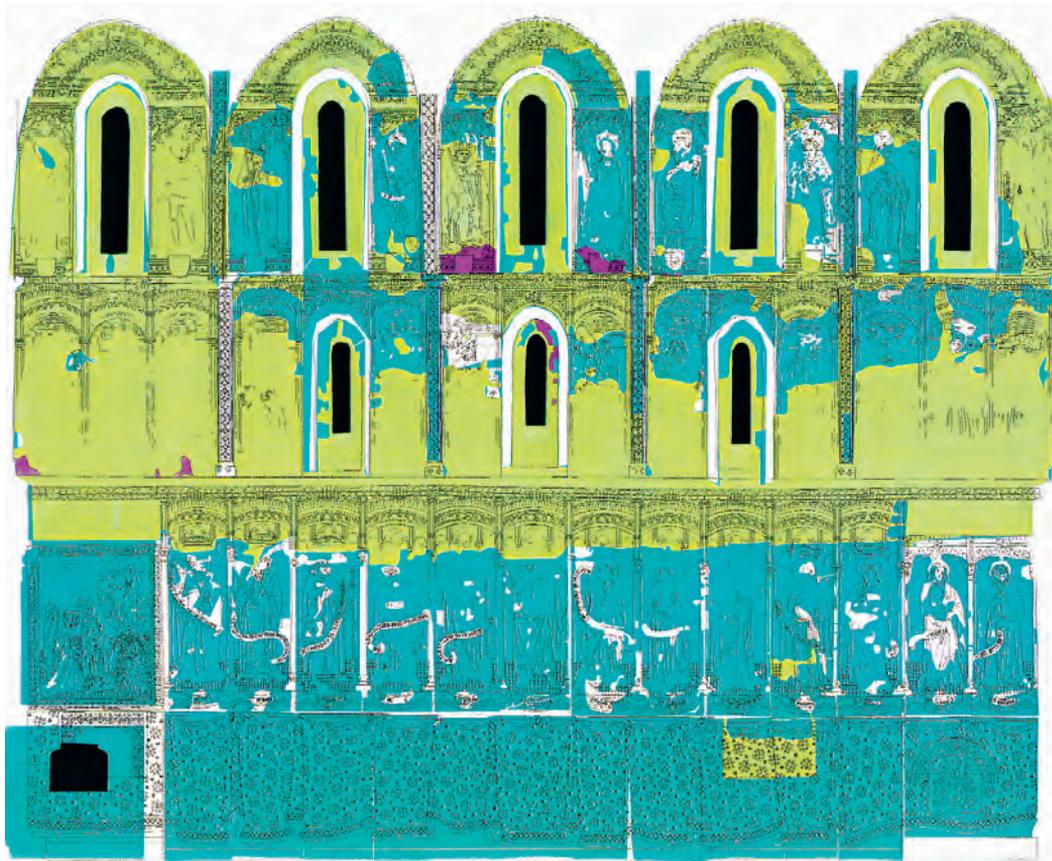
114

**FIG. 114** Relevé des peintures murales de l'abside, identification des étapes. L'étude des peintures murales lors de leur restauration en 1991-1995 a permis de cerner l'ampleur des interventions de restauration de la fin du XIX<sup>e</sup> siècle. Relevé Atelier Saint-Dismas 1996. En bleu, repeints de Christian Schmidt (1898-99) par-dessus la peinture médiévale. En vert, nouvel enduit de Christian Schmidt, décors reconstitués (1898-99). En violet, nouvel enduit de Christian Schmidt, décors reconstitués (1930).
