## **Les Monuments d'art et d'histoire du canton du Valais, tome VIII**

### **Le bourg capitulaire et l'église de Valère à Sion**

Chantal Ammann-Doubliez, Ludovic Bender,  
Karina Queijo et Romaine Syburra-Bertelletto

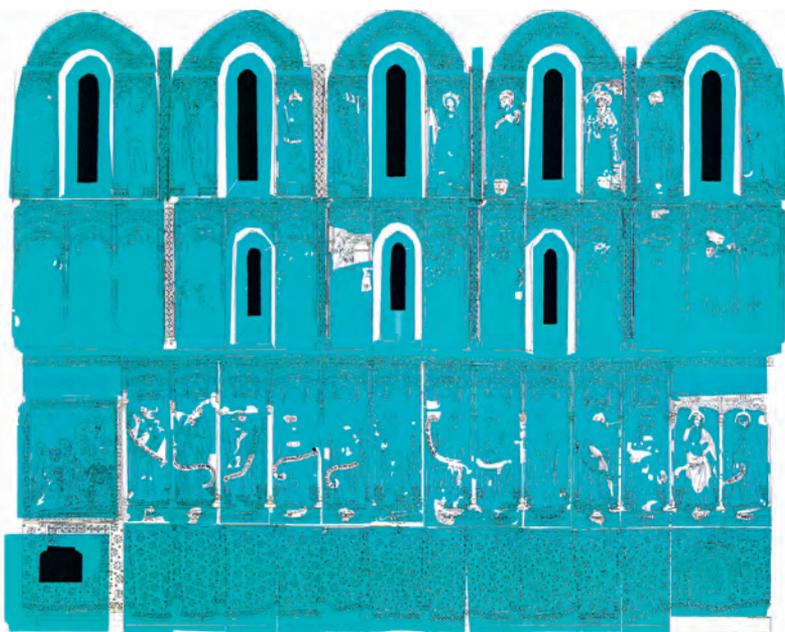
125

**FIG. 124-125** Relevé général des peintures de l'absidiole avec identification des étapes et des supports. Relevé Atelier Saint-Dismas, 1996.

*État de conservation avant les travaux des années 1990.* Les dégradations principales étaient dues notamment à la présence d'eau et aux désordres statiques. Les zones proches des fenêtres avaient souffert de la présence d'humidité provenant d'infiltrations par les tablettes, les ébrasements, les vitrages mal mastiqués, les lacunes (verres brisés) et la condensation. L'eau, accumulée à la base des fenêtres, s'écoulait le long des parois, diluait la *tempera* de 1898, puis dégradait les peintures.

Les efflorescences salines indiquaient le passage fortuit ou régulier d'eau. L'eau provenait du toit et des jonctions de toiture, des gargouilles, des murs saillants, des vitraux et de la condensation provoquée par les barlotières, des joints extérieurs en ciment, des pierres fissurées en façade ainsi que du plâtre appliqué autour des fenêtres et des différentes jonctions. À l'extérieur, l'absence de revêtement, le mortier de ciment largement fissuré (appliqué en 1898) et les pierres poreuses contribuaient à faciliter les pénétrations d'eau. Les peintures de l'abside ont donc vraisemblablement souffert dès leur exécution des dégradations liées à la présence d'eau.

*Travaux effectués.* Dès le mois de juin 1992, les mesures de conservation ont été entreprises après une suppression des dépôts poussiéreux et crasseux : consolidation des supports et des polychromies. De juin à septembre 1993, une série de colmatages de fissures a précédé la dernière opération, à savoir les retouches picturales destinées à diminuer l'impact des lacunes.

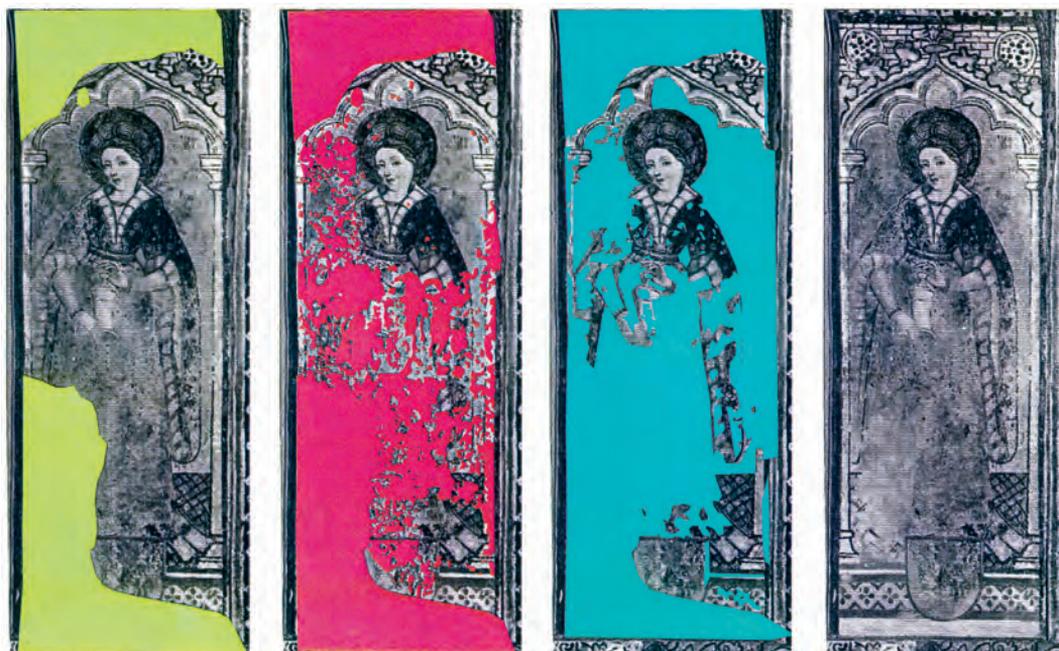
**FIG. 126** Relevé général des peintures de l'abside avec identification des étapes et des supports. Identification des étapes VII (vert), III (rouge), des travaux de Christian Schmidt (bleu) et l'état avant 1990, détail de la figure de sainte Marie-Madeleine. Relevé Atelier Saint-Dismas, 1996.

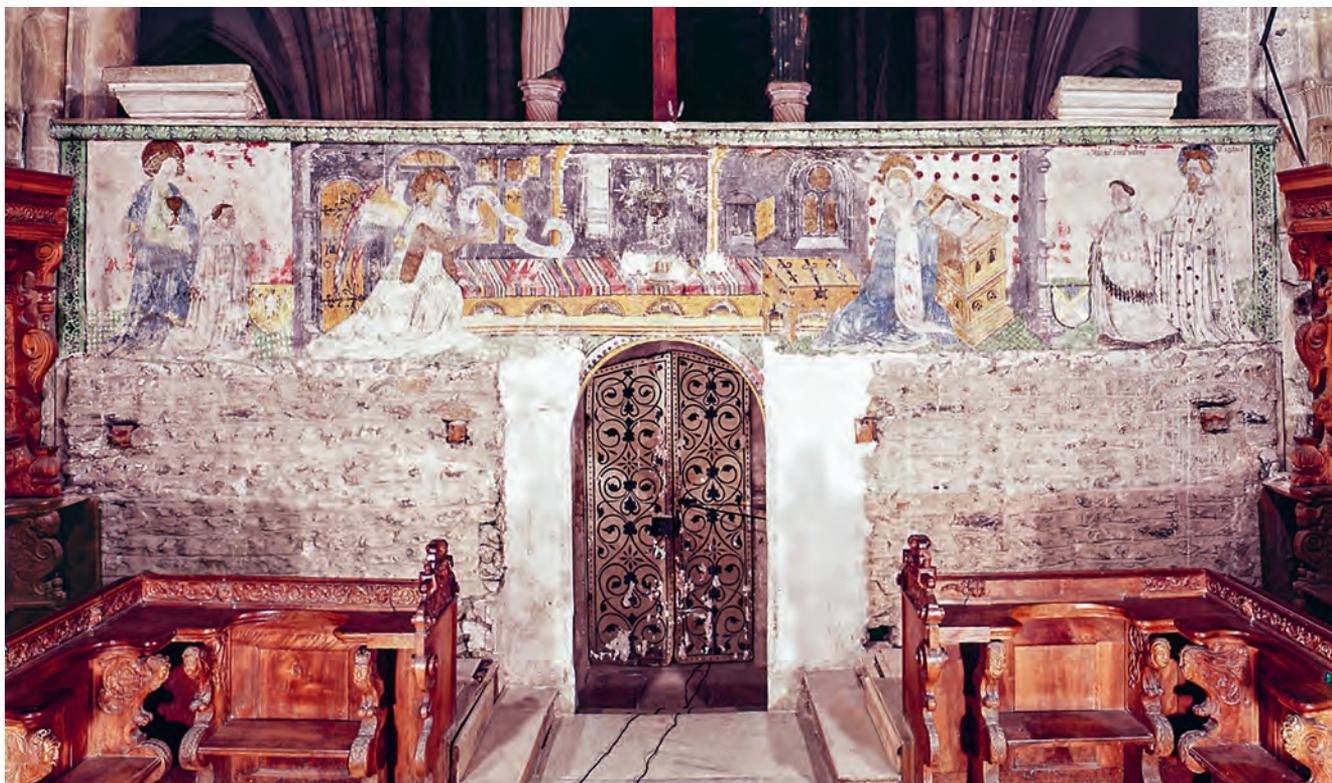
127

**FIG. 127** Jubé, face orientale. L'Annonciation et les donateurs, Guillaume de Rarogne (à gauche) et Anselme de Faussonay (à droite), 1434-1437. La photographie a été prise à l'occasion d'un démontage des stalles baroques, permettant une vision d'ensemble du décor peint qui est, sinon, dissimulé. Photo Heinz Preisig, 1973, Musées cantonaux du Valais.

Le décor peint s'étend sur l'ensemble du tiers supérieur de la paroi orientale du jubé (167×726 cm), organisé en trois parties principales qui rappellent la composition d'un retable à volets latéraux<sup>310</sup>. La partie centrale, environ trois fois plus longue que chacune des deux parties latérales, illustre l'épisode de l'Annonciation. L'ange arrive par la gauche, avec ses ailes colorées à pointes en plumes de paon, son visage représenté de profil et ses cheveux bouclés retenus par une cordelette nouée; il est vêtu d'une tunique recouverte d'un manteau blanc à brocarts **FIG. 130**. Un phylactère contient les salutations qu'il adresse à la Vierge<sup>311</sup>. Celle-ci, agenouillée à droite du champ devant un prie-Dieu sur lequel sont ouvertes les Écritures, lève ses mains dans un geste mêlant surprise et acceptation, prête à recevoir l'Esprit saint qui descend sur elle sous la forme d'une colombe; elle porte un manteau bleu par-dessus une robe claire, et sa tête est couverte d'un voile, clair lui aussi. La scène se déroule dans un intérieur délimité de part et d'autre par des piliers contreforts et présente un ameublement varié, le tout selon

La corniche qui surmonte l'ensemble et marque le sommet du jubé est ornée d'une frise à feuillages, tandis que les limites latérales du décor sont bordées d'une frise verticale à palmettes stylisées **FIG. 127**. L'arc de la porte centrale, sous le vase aux fleurs de lys, est souligné par un bandeau de billes noires sur fond blanc. La limite basse du reste du décor comportait une bordure d'une épaisseur de 10 cm environ, perdue<sup>315</sup>, de sorte qu'aujourd'hui l'enduit s'interrompt brutalement à 2,20 m au-dessus du niveau du sol; les deux tiers inférieurs du jubé présentent un crépi à *pietra rasa*, qui devait être caché par les dorsaux des stalles médiévales.

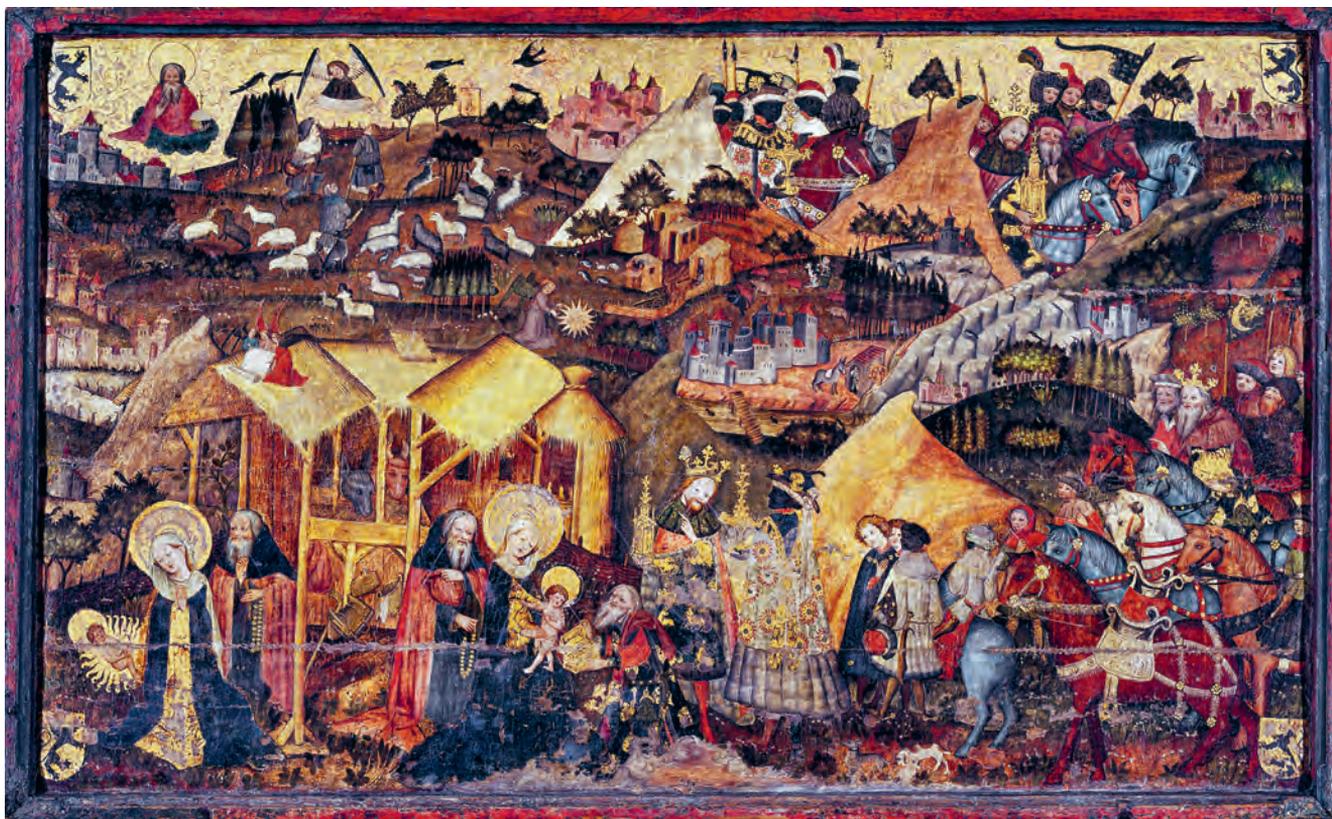
134

**FIG. 134** Maître de Guillaume de Rarogne, panneau de l'Adoration des Mages, vers 1440. Le panneau se caractérise par la combinaison de plusieurs scénettes en un seul espace narratif. Les personnages de la Cavalcade des Mages – au deuxième plan, donc censée se dérouler dans le lointain – ont la même

Le panneau, composé de cinq planches d'épicéa, mesure 146 × 246 cm, cadre compris, et est peint selon une technique dite mixte (voir p. 136). Le recto représente plusieurs scènes séparées les unes des autres grâce à l'agencement des éléments du

paysage et à la disposition des personnages **FIG. 134**. La narration commence en bas à gauche avec la Nativité : la Vierge est agenouillée devant l'Enfant, nu, couché par terre et rayonnant ; Joseph se tient derrière la jeune Mère. L'étable à toit de chaume abritant l'âne et le bœuf fonctionne comme arrière-plan à la fois pour cette scène, mais aussi pour l'Adoration des Mages, située immédiatement à droite. On y retrouve Joseph et la Vierge, cette fois avec l'Enfant sur ses genoux, debout, toujours nu, qui tourne le visage vers le coffre rempli d'or que lui présente le premier Roi mage, agenouillé, suivi de ses deux collègues ; les trois hommes ouvrent un cortège de pages et de cavaliers qui se poursuit jusqu'à la droite du panneau. Le registre du haut se déroule dans un paysage ponctué de villes fortifiées. À gauche, Dieu le Père apparaît dans le fond doré à motif de brocart faisant office de ciel, suivi par une Annonce aux bergers ; dans la moitié droite, la Cavalcade des Mages et de leur suite royale émerge d'un paysage escarpé. De nombreux animaux, oiseaux, anges, petits personnages (notamment un meunier à son moulin, au centre de l'image) et détails végétaux agrémentent cet ensemble, dont les quatre angles sont occupés par les armes Asperlin. Le verso est recouvert de rinceaux et de rosettes ocre rouge<sup>328</sup> **FIG. 135**.

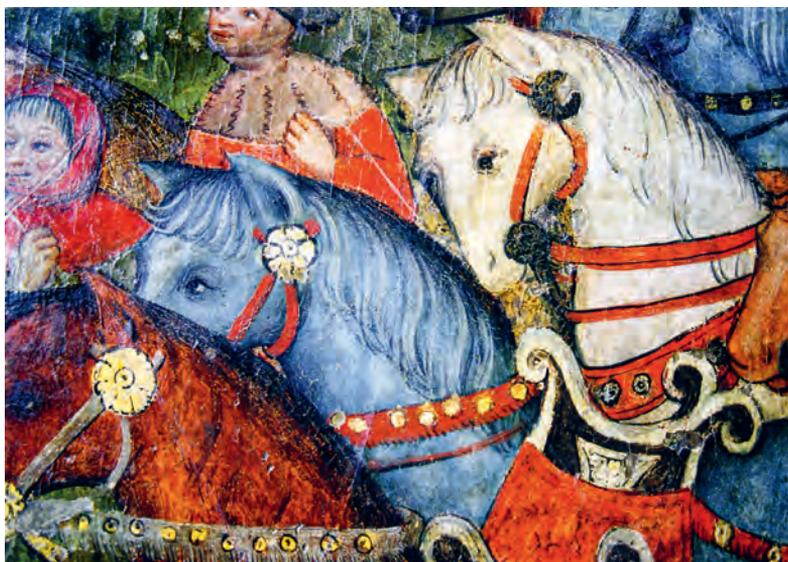
137

**FIG. 137** Maître de Guillaume de Rarogne, *Adoration des Mages*, vers 1440. Détail de l'arrivée du cortège équestre des Rois mages, au bord inférieur, à droite du panneau peint : des chevaux blancs, ocre rouge et bleus s'entremêlent avec leurs harnachements aux couleurs vives. Aujourd'hui tels l'azurite des chevaux pommelés et le cinabre des harnachements, l'éclat des pigments de la palette reste intact. Les pigments dans l'huile ont conservé un indice de réfraction très équilibré. Photo Gisèle Carron et Madeleine Meyer-de Weck, 1999, CDC.

Pourtant à ses balbutiements, lors de l'exécution du panneau de Valère, la technique n'a pas failli. En effet, la couche colorée, malgré quelques atteintes, a traversé les siècles et subsiste, intacte. Les pigments dans l'huile ont conservé un indice de réfraction très équilibré. Si certains semblent altérés, dévoilant les couches sous-jacentes, il n'y a pourtant aucune perte d'épaisseur, comme sur le phylactère tenu par les trois anges de la crèche ou sur la montagne blanche, au centre supérieur. À ces emplacements, la translucidité des glacis huileux a augmenté, en vieillissant, rendant de plus en plus visibles les couches sous-jacentes.

phénomène n'affecte guère les pigments d'origine minérale. Le rouge cinabre avive toujours le manteau rouge de Dieu. L'azurite conserve son intense tonalité sur celui de la Vierge. Que dire de la beauté des coloris conservés sur les chevaux du cortège des Rois ? **FIG. 137**

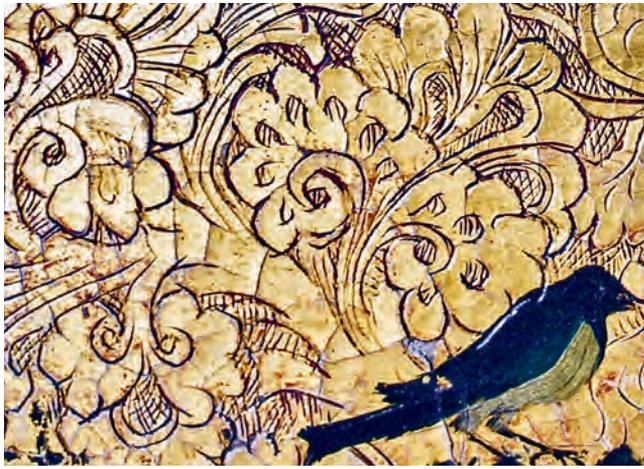
139

**FIG. 139** Maître de Guillaume de Rarogne, *Adoration des Mages*, vers 1440. Détail du travail de la dorure dans le ciel : le dessin gravé dans le gypse encore frais a anticipé les contrastes lumineux entre les fleurs lissées et les ombres striées. Pour la pose de la dorure la volonté de l'artiste a été de rendre invisible les jointures de feuille d'or. Il a patiemment inséré les extrémités de chaque feuille d'or dans le creux des incisions. Photo Gisèle Carron et Madeleine Meyer-de Weck, 1999, CDC.

La même intention de procédé lumineux s'applique au traitement de la dorure, dont les contours d'ornements incisés, comparables à ceux d'un orfèvre, captent la lumière en faisant ressortir les ombres striées et en éclairant la surface lisse des pétales de fleurs **FIG. 139**.

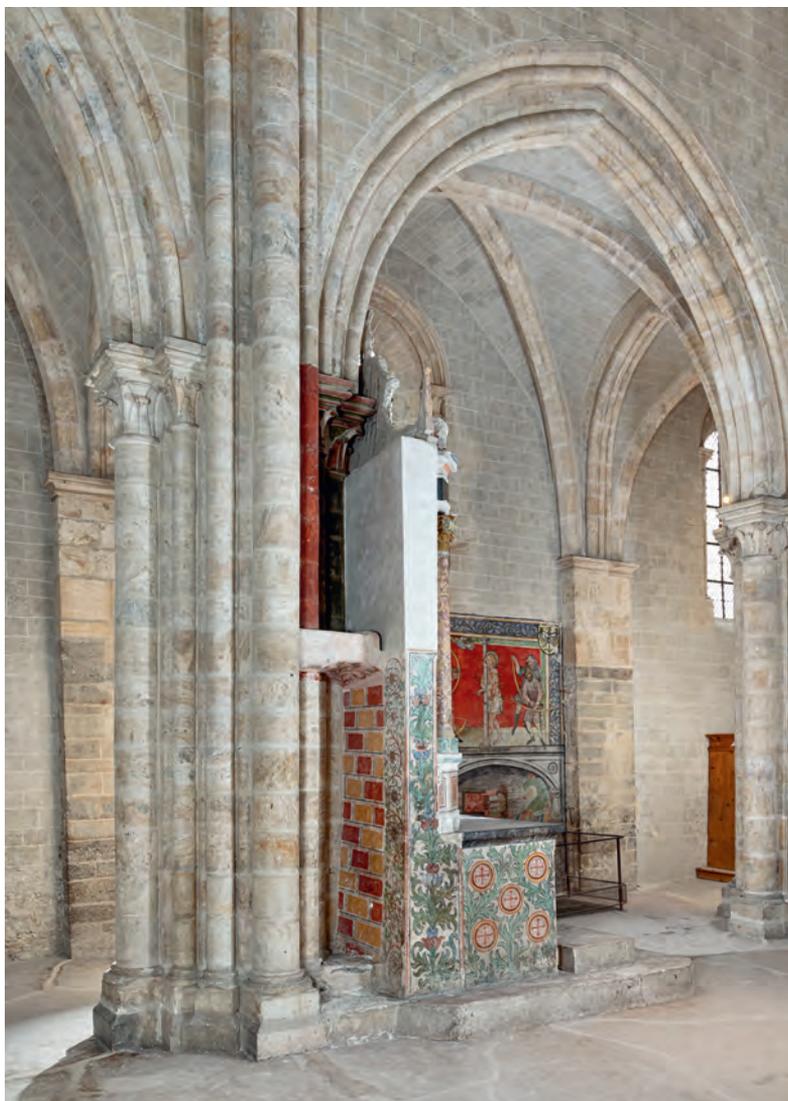
144

**FIG. 144** Chapelle de la Visitation et des Saints-Fabien-et-Sébastien, vue du nord. L'aménagement de tablettes à l'arrière de la paroi du retable, de part et d'autre du pilier, a créé deux espaces destinés peut-être à accueillir des statues, comme celle du saint Sébastien (FIG. 149), avant que la paroi ne soit rehaussée et élargie en sa partie supérieure. Photo Bernard Dubuis et Michel Martinez, 2022, CDC.

retable. Le sommet de cette paroi a été prolongé par deux tablettes formant une terrasse-baldaquin de part et d'autre du pilier de la nef, toujours visibles<sup>373</sup>; son revers a été orné d'un faux appareil à assises en alternance ocre rouge et ocre jaune, et à double joint noirs et roses (très retouché en 1901-02), qui devait également se prolonger sur les montants originels FIG. 144. La polychromie des colonnes engagées du pilier remonte également à la même époque<sup>374</sup>. Un fragment à rinceaux peints retrouvé en 1993 entre la grosse colonne et la paroi de l'autel pourrait provenir du décor primitif du tombeau de l'autel<sup>375</sup>.

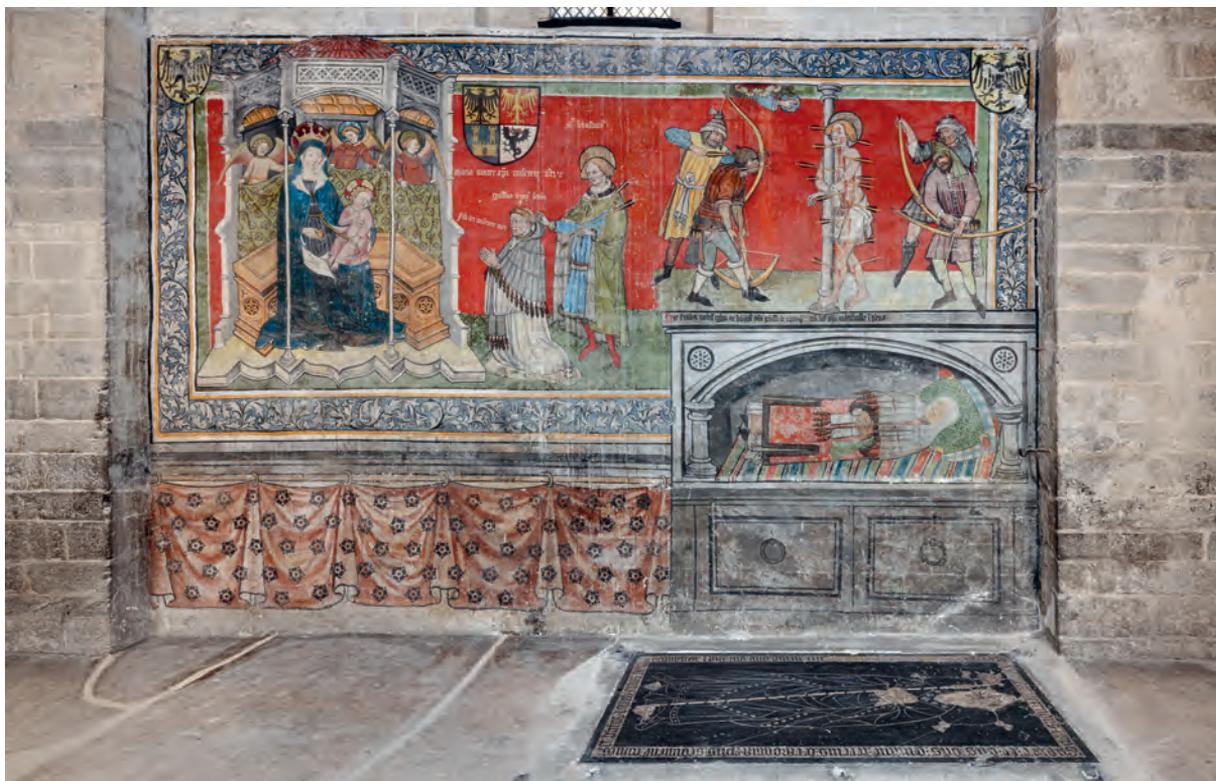
La paroi sud de la chapelle est ornée d'une peinture murale à sec (à la détrempe à la colle et à la chaux) occupant toute la travée jusqu'à la hauteur des fenêtres (398 × 585 cm) FIG. 145 et simulant une tenture à fond rouge encadrée d'une bordure à rinceaux, disposée au-dessus d'un « velarium ». Le décor, remarquablement conservé, est composé de deux parties principales. Dans celle de gauche, une Vierge à l'Enfant sur un trône à baldaquin, entourée de trois anges tenant une tenture derrière elle, se tourne vers la droite, où Guillaume de Rarogne, agenouillé et les mains en prière, est figuré et désigné<sup>376</sup> en tant que doyen de Sion; au-dessus de lui est représenté son écu, écartelé au 1 d'or à l'aigle de sable, becquée de gueules, au 2 de gueules à l'aigle d'or, au 3 d'azur au château d'or, et au 4, d'argent au dragon de sable, crêté et langué de gueules<sup>377</sup>. Guillaume est présenté à la Vierge par saint Sébastien<sup>378</sup>, qui tient deux flèches rappelant son martyre. La partie droite du décor s'articule en deux registres superposés: celui du haut représente justement le martyre du saint, attaché à une colonne à chapiteau, vêtu d'un simple pagne blanc et transpercé de flèches; de part et d'autre, quatre archers bandent arcs et arbalète; une main divine émerge des nuages. Le registre inférieur, peint en trompe-l'œil, simule la niche d'un enfeu à arc surbaissé retombant sur deux colonnettes élevées sur un socle-sarcophage, et abritant une seconde représentation de Guillaume de Rarogne, cette fois en tant que défunt, particulièrement richement vêtu et reposant sur un lit à rayures et un coussin à pompons. Entre l'enfeu et le martyre de saint Sébastien, une l'inscription identifie le défunt<sup>379</sup>. Les armes de Rarogne, d'or à l'aigle de sable, becquée de gueules, timbrent les deux angles supérieurs de la bordure<sup>380</sup>.

**FIG. 145** Chapelle de la Visitation et des Saints-Fabien-et-Sébastien. Décor peint de la paroi sud, attribué à Pierre Maggenberg, 1434-1436. La peinture murale se trouve dans un état de conservation remarquable. La restauration de Christian Schmidt, en 1901, n'a consisté qu'en un nettoyage et des retouches

La statue (MV 12961, 165 × 42 × 25 cm), sculptée en noyer et polychromée **FIG. 149**, représente saint Sébastien debout, mains liées autour d'une colonne à chapiteau placée devant lui, selon un schéma iconographique identique à celui choisi pour la peinture murale de la paroi sud **FIG. 145**. Vêtu uniquement d'un pagne, le saint arbore des cheveux blonds bouclés; son corps est criblé de trous comportant des restes de flèches. Il est identifié par le « titulus » sur le socle<sup>386</sup>.

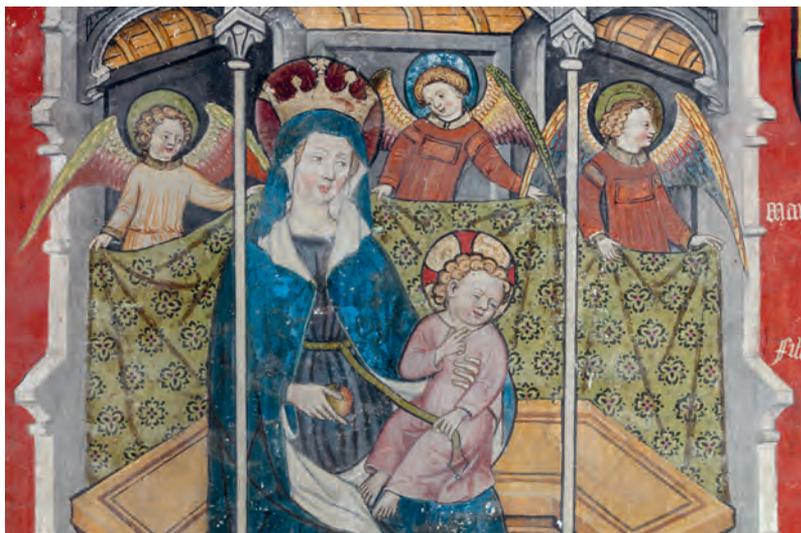
146

**FIG. 146** Chapelle de la Visitation et des Saints-Fabien-et-Sébastien, paroi sud, détail de la peinture murale, 1434-1436. Dans toutes les œuvres connues de Pierre

Maggenberg, les visages de la Vierge, de l'Enfant et des anges présentent des traits harmonieux et d'une grande finesse. Photo Bernard Dubuis et Michel Martinez, 2022, CDC.

les peintures du revers du jubé, des panneaux de l'orgue et de l'abside de l'église (voir pp. 129-133, 155-160, 116-125) : le traitement des visages est parfois délicat (les Vierges **FIG. 146**, parfois plus populaire **FIG. 147**, parfois aussi d'un réalisme plus marqué (portraits de Guillaume, **FIG. 16, 131**); on retrouve toujours ce même goût pour la profondeur (composition des structures architecturées, objets ou personnages qui empiètent sur les bordures), qui ne peut cependant être qualifiée de véritable perspective; enfin, le recours répété à certains motifs (par ex. motifs de remplages sur les fausses architectures) témoigne de l'homogénéité du vocabulaire employé par l'atelier du peintre<sup>382</sup>.

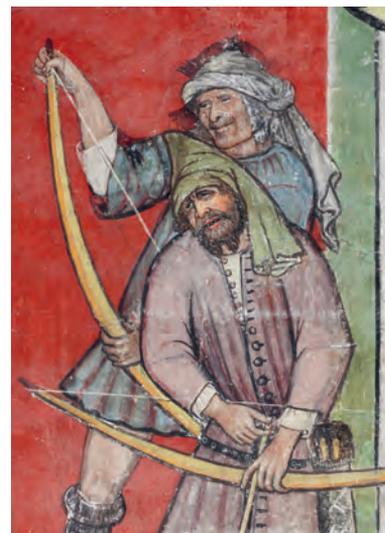
147

**FIG. 147** Chapelle de la Visitation et des Saints-Fabien-et-Sébastien, paroi sud, détail de la peinture

murale, 1434-1436. S'il se plaît à donner des visages délicats à ses Vierges, Maggenberg est capable de créer des physionomies plus typées, comme ici celles des archers, avec leurs arcades sourcilières prononcées et un sourire laissant apparaître leurs dents. Photo Bernard Dubuis et Michel Martinez, 2022, CDC.

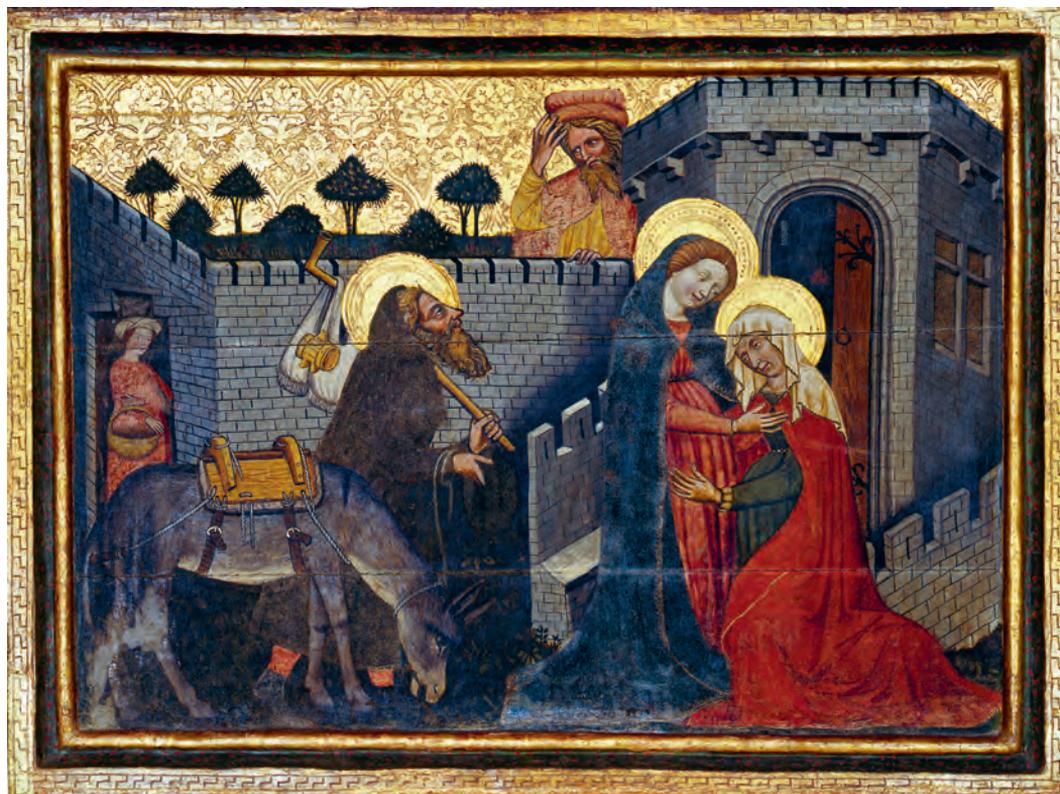
148

**FIG. 148** Pierre Maggenberg, panneau de la Visitation, 1434-1436. Ce panneau s'adapte parfaitement à l'autel de la Visitation et des Saints-Fabien-et-Sébastien, tant par son iconographie, que par ses dimensions. Il a quitté son emplacement au plus tard en 1730, au moment du renouvellement du décor de l'autel, et est actuellement exposé dans la salle du trésor. MHV [MV 12960], dépôt du Chapitre cathédral de Sion. Photo Bernard Dubuis et Michel Martinez, 2015, Musées cantonaux du Valais.

Cette peinture sur bois réalisée à la tempera mixte (MV 12960, 116,5 × 157 cm) représente la rencontre entre Marie et sa cousine Élisabeth (Lc 1 : 39-56) devant un fond architectural formé par la maison de cette dernière et les murs crénelés de la ville **FIG. 148**. Élisabeth, dont les traits du visage trahissent le grand âge, se penche vers Marie, à gauche. Au premier plan, toujours, mais dans la moitié gauche du panneau se trouve Joseph, accompagné d'un âne sellé; il porte à l'épaule un baluchon et une espèce de tonnelet, et échange un regard avec un second homme qui émerge du

**FIG. 154** Chapelle de la Visitation et des Saints-Fabien-et-Sébastien. Décor de la paroi surmontant l'autel, 1450 (actuellement dissimulé par le retable baroque). En bas, un espace rectangulaire pourrait correspondre à l'emplacement d'abord prévu pour le panneau de la Visitation (FIG. 148). En haut, un autre espace non décoré indique qu'un élément de décor mobilier surplombait le tout (peut-être la Vierge de Valère ?). Photo Bernard Dubuis et Michel Martinez, 2022, CDC.

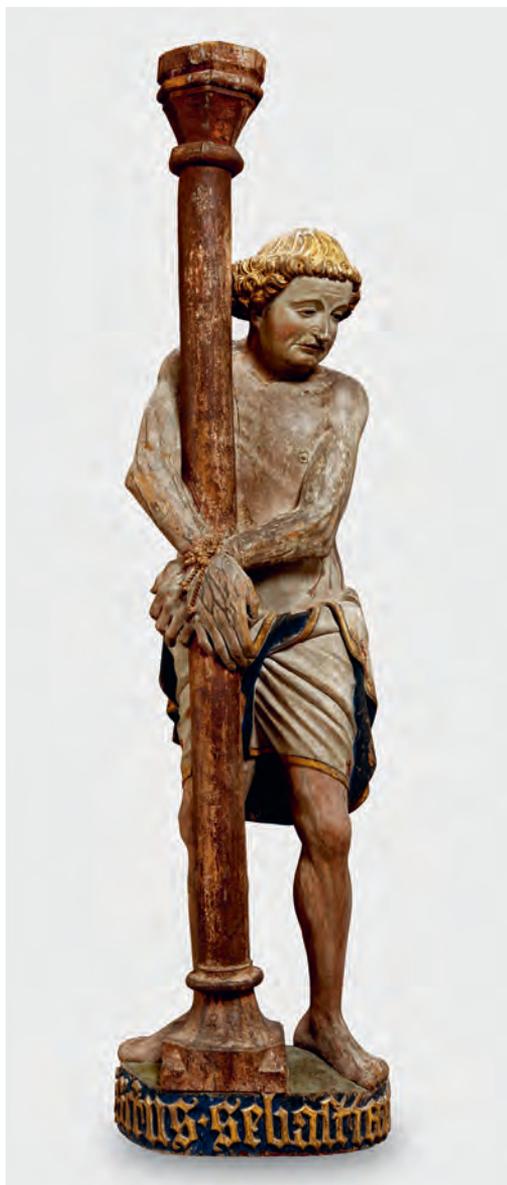
149

**FIG. 149** Statue de saint Sébastien, provenant fort probablement de la chapelle de la Visitation et des Saints-Fabien-et-Sébastien, 1434-1436. Le motif de la colonne, qui se retrouve également dans la représentation du saint dans le décor peint de la chapelle et dans le missel de Guillaume de Rarogne, rappelle l'iconographie du Christ flagellé. Le dos de la statue présente encore un œillet métallique, ayant à l'origine servi à la fixation de la statue. Elle est actuellement exposée dans la salle du trésor. MHV [MV 12961], dépôt du Chapitre cathédral de Sion. Photo Bernard Dubuis et Michel Martinez, 2015, Musées cantonaux du Valais.

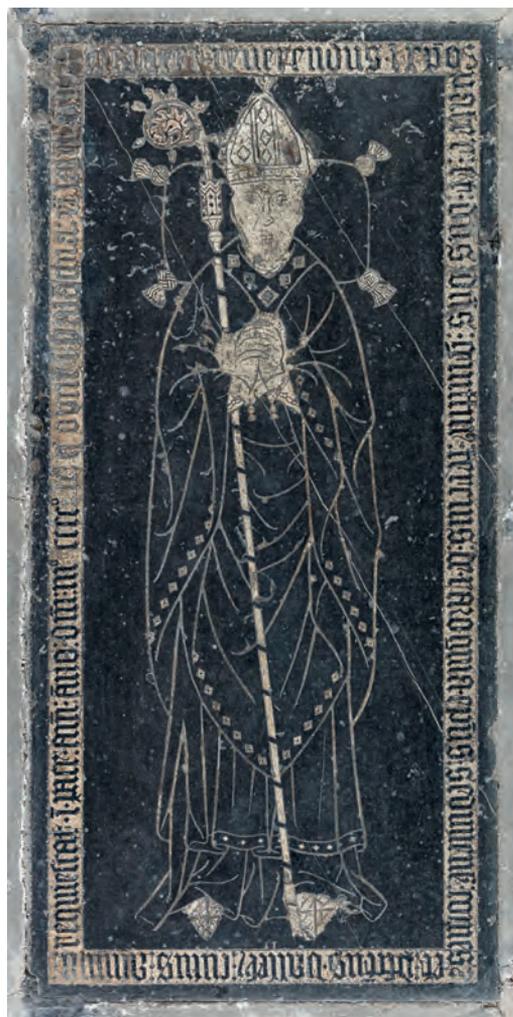
151

**FIG. 151** Chapelle de la Visitation et des Saints-Fabien-et-Sébastien. Dalle funéraire de Guillaume III de Rarogne, avant 1450. Guillaume III de Rarogne est le seul évêque ayant eu l'autorisation d'installer dans l'église de Valère un monument funéraire. Photo Bernard Dubuis et Michel Martinez, 2022, CDC.

Le monument funéraire de Guillaume III se présente sous la forme d'une dalle à effigie et épitaphe (236,5×112 cm) en calcaire noir de Saint-Triphon rehaussée de stuc blanc incisé pour toutes les parties gravées, l'ensemble du visage et des mains, ainsi que la crosse **FIG. 151**. Il est intégré dans le pavement de la chapelle, devant la représentation en trompe-l'œil qui figure Guillaume en défunt dans un enfeu.

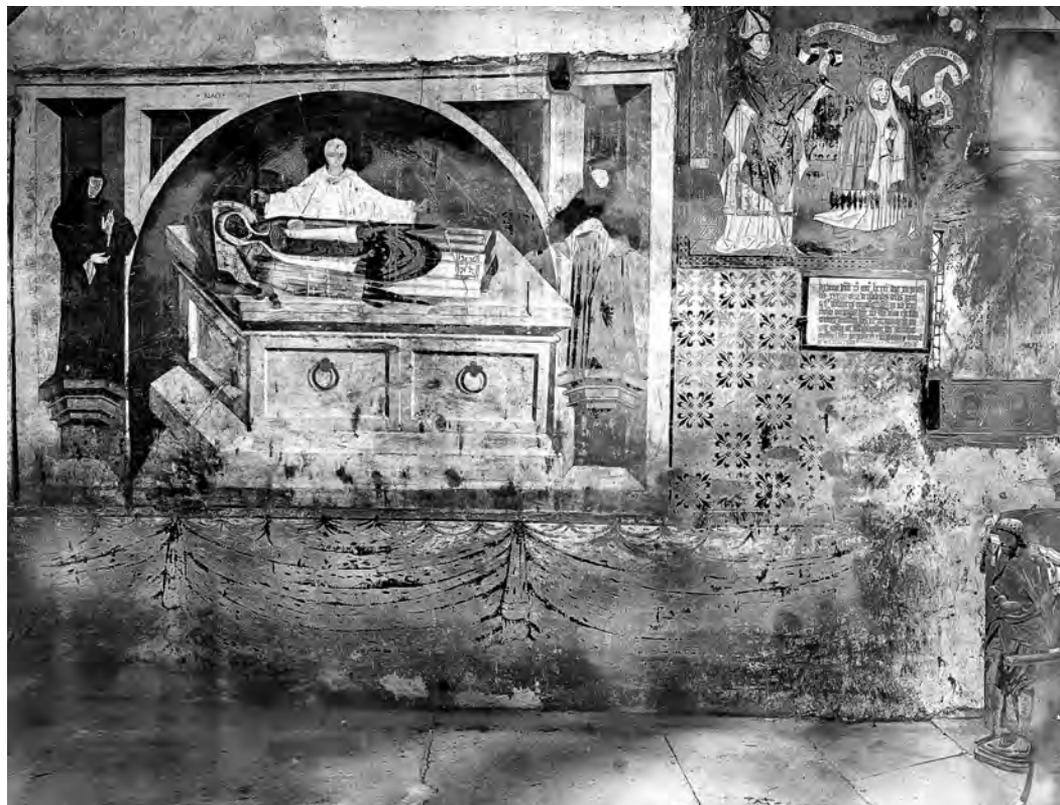
156

**FIG. 156** Chapelle de la Conception de la Vierge et de Saint-Claude. Décors peints sur la paroi nord, vers 1467-1470. Cette photographie prise en 1898 par Rudolf Ganz montre les peintures dans un état de conservation bien meilleur que l'actuel (FIG. 34). Photo AFMH [8845, 68974, nég. 5850].

Dans les années 1860, EMIL WICK a vu et transcrit une inscription peinte sur un panneau de bois, perdu au début du XX<sup>e</sup> siècle, mais visible sur la photographie de 1898, posé contre le mur, sous la scène de la Présentation<sup>424</sup> **FIG. 156**. L'inscription rappelait la mort du chanoine, le 15 juin 1472, et sa dotation à la chapelle pour le salut de son âme. Aux dires de WICK, le texte s'achevait par le nom de « Johannes Bellini », qui pourrait correspondre aux quelques lettres illisibles en bas à droite du panneau, peut-être la signature du scribe de l'inscription. Un peintre du nom de JEAN BELLINI vit bel et bien à Sion pendant ces mêmes années; il y est reçu bourgeois le 20 décembre 1472 et décède avant la fin de l'année 1480<sup>425</sup>. L'építaphe du chanoine Molitor serait donc sa seule œuvre connue.

Sur la gauche de la paroi, le second ensemble représente un chanoine défunt vêtu de son aumusse, gisant sur un sarcophage faisant office de lit mortuaire<sup>426</sup> **FIG. 156**. Au deuxième plan, un ange aux ailes déployées étend ses bras, un cierge dans chaque main. Deux pleurants flanquent la scène **FIG. 160**. Toutes ces figures prennent place dans une architecture feinte, dont le tracé des joints accentue l'impression de tridimensionnalité : le défunt ainsi que l'ange se trouvent au centre, sous un enfeu, tandis que les pleurants sont mis en évidence sur des consoles, devant des niches rectangulaires. À la fin du XIX<sup>e</sup> siècle, la date du 21 juillet 1470 était encore bien lisible sur la bordure supérieure de l'enfeu, renseignant sur le jour du décès du chanoine représenté (qui ne peut donc pas être Georges Molitor, mort en 1472)<sup>427</sup>. L'identité de celui-ci n'est pour l'instant pas connue. Son nom pourrait avoir été cité dans une inscription, peut-être sur la partie basse du mur – avant d'être recouverte par les « velaria » peints suite à la reconsécration de l'autel Charlemagne le 25 janvier 1655 (voir p. 199) –, ou sur la partie gauche de la scène, puisque des vestiges montrent que le décor se poursuivait dans cette direction. Un petit phylactère dépassant du sarcophage, en bas à gauche, arborait quelques mots, aujourd'hui illisibles.

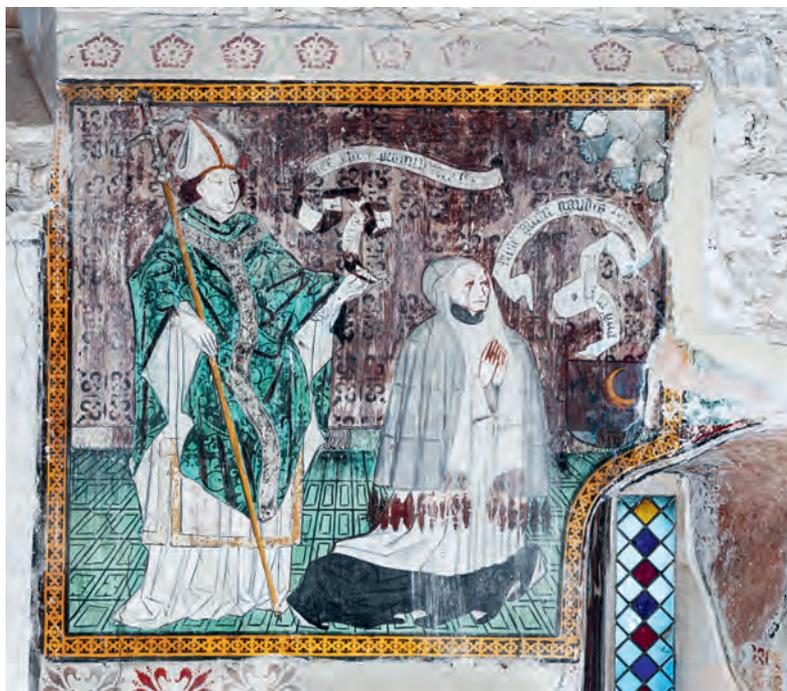
157

Le premier ensemble se développe sur l'est de la paroi nord, à proximité directe de l'autel. Georges Molitor, identifiable à ses armes, est figuré agenouillé en prière, revêtu de l'aumusse à pattes d'hermine ; il est présenté par un saint évêque, probablement saint Claude, portant une chasuble damassée verte et le pallium à l'origine rehaussé d'appliques d'argent<sup>422</sup> **FIG. 157**. Les deux personnages sont accompagnés de phylactères, dont les inscriptions sont aujourd'hui presque illisibles<sup>423</sup>. La scène se déroule dans un espace clos avec tenture à fleurons en arrière-plan, et carrelage vert d'eau au sol. Le tout est encadré par une bordure ocre jaune à demi-quadrilobes noirs. Le personnage à qui le chanoine était présenté (la Vierge ?) devait se trouver plus loin sur la droite, dans un panneau dont il ne reste aujourd'hui que le bas des franges d'une tenture verte. Un larmier orné d'une frise à rinceaux et rosettes, conservé uniquement au-dessus de la Présentation, couronnait l'entier de ce décor.

**FIG. 157** Chapelle de la Conception de la Vierge et de Saint-Claude, paroi nord. Panneau votif du chanoine Georges Molitor, vers 1467-1470. Malgré les différentes investigations réalisées par les conservateurs-restaurateurs au cours des dernières années, il reste difficile de cerner l'étendue des repeints que ce décor a pu subir au fil des siècles. La comparaison avec la photographie de 1898 montre en tout cas qu'en 1901-02 Schmidt a complété certaines parties de la bordure ocre jaune. Photo Bernard Dubuis et Michel Martinez, 2021, CDC.

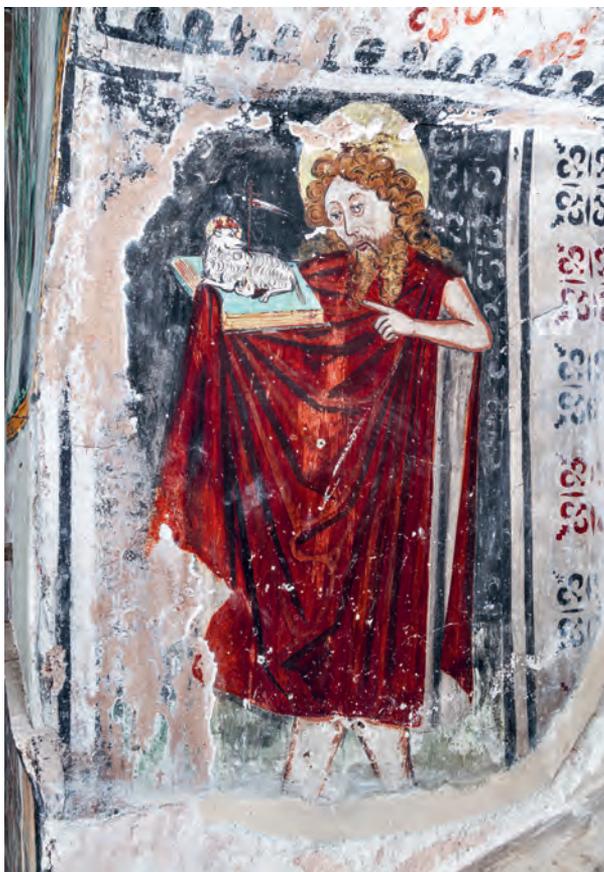
158

L'ébrasement de la fenêtre orientale présente un saint Jean-Baptiste à l'ouest **FIG. 158**, et, à

**FIG. 158** Chapelle de la Conception de la Vierge et de Saint-Claude. Saint Jean-Baptiste peint sur l'embrasure ouest de la fenêtre, vers 1467-1470. Contrairement à saint Claude et à sainte Catherine, représentés dans le décor commandé par Georges Molitor, le Baptiste n'avait aucun autel dédié dans l'église même. Sa représentation sur le registre supérieur de l'abside du chœur le classe cependant parmi les saints particulièrement vénérés à Valère. Photo Bernard Dubuis et Michel Martinez, 2021, CDC.

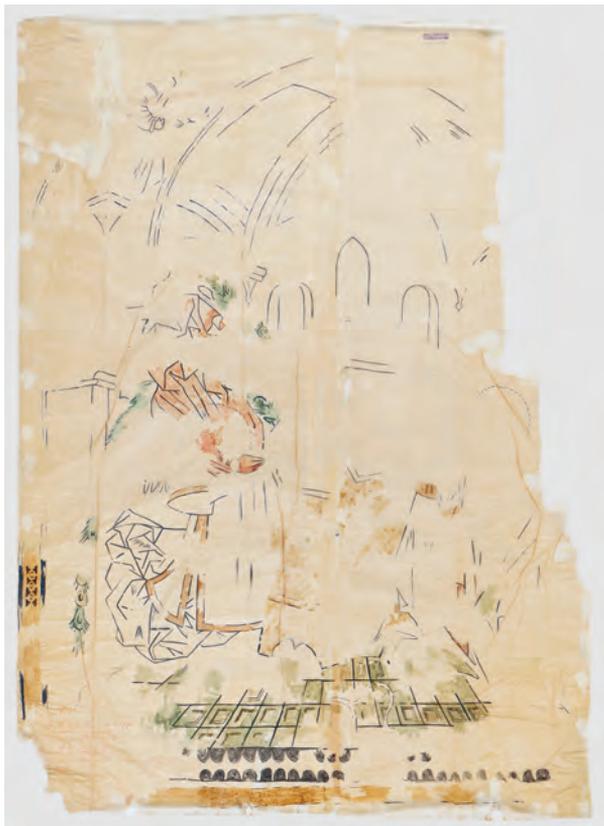
159

**FIG. 159** Christian Schmidt, calque aquarellé d'après l'Annonciation sur la paroi est de la chapelle de la Conception de la Vierge et de Saint-Claude, 1899. Le décor était déjà extrêmement dégradé au moment où Schmidt le copie, ce qui explique probablement qu'il n'ait pas été laissé apparent (ou même conservé?). On devine les drapés anguleux de l'habit de l'ange Gabriel (à gauche), un prie-Dieu devant l'emplacement de la figure de la Vierge, le bras d'un Dieu le Père (en haut à gauche), ainsi que les grandes lignes architecturales de l'espace dans lequel se déroulait la scène. AFMH [EAD-1627].

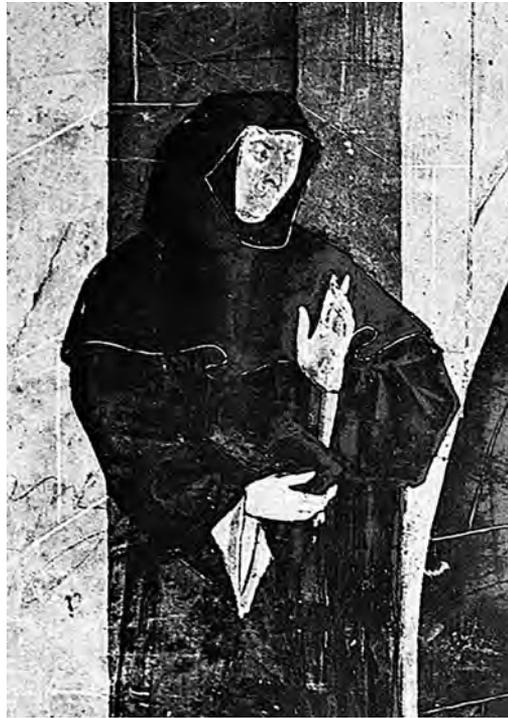
160

**FIG. 160** Chapelle de la Conception de la Vierge et de Saint-Claude, paroi nord. Peinture funéraire du chanoine inconnu, vers 1467-1470, détail. La photographie de 1898 permet de se rendre compte de la qualité originale de ce décor peint. Les physionomies détaillées et sévères des visages, ainsi que la gestuelle élégante des mains, particulièrement remarquables, laissent supposer un peintre originaire du contexte burgondo-flamand. Photo AFMH [8845, 68974, nég. 5850].

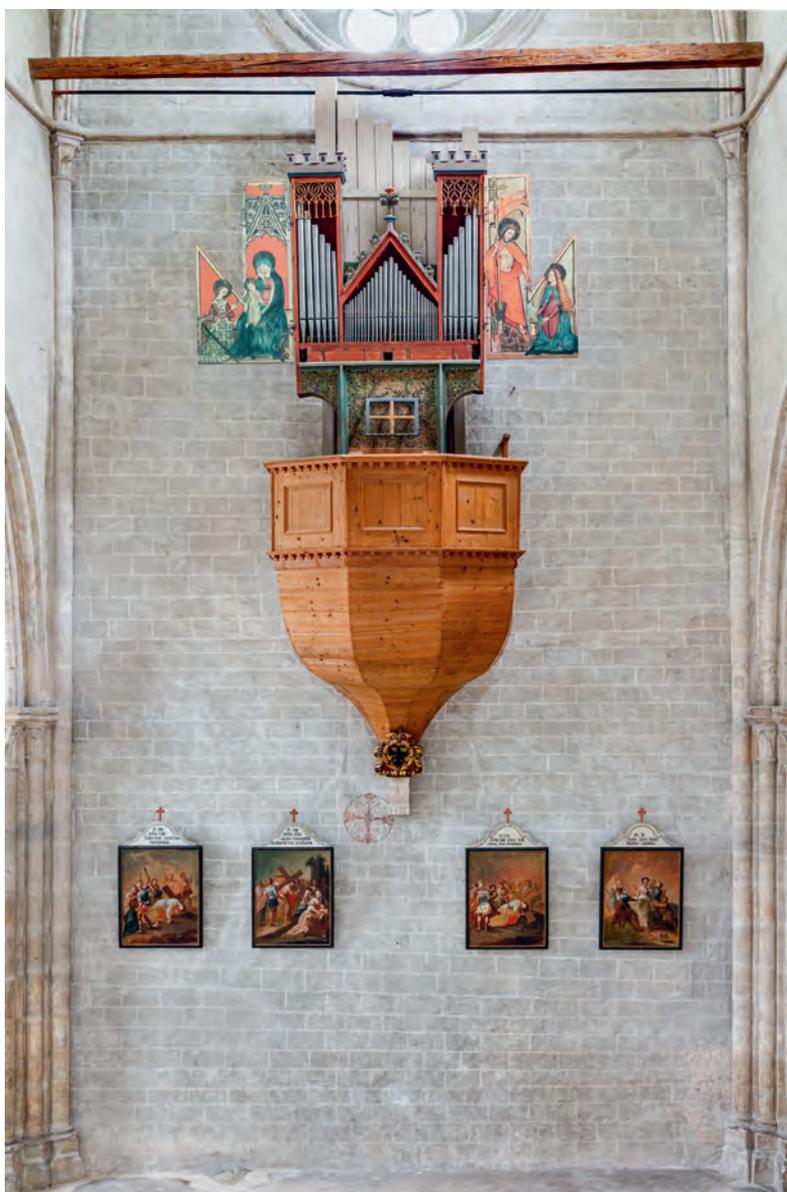
163

Le buffet de l'orgue lui-même, complètement en bois, mesure près de 4 mètres de haut pour une profondeur de 40 cm (29 cm à l'origine)<sup>441</sup>. Son sous-bassement, d'une hauteur de 190 cm et de 107 cm de large au sol<sup>442</sup>, est décoré de rinceaux végétaux noirs peints sur fond vert, agrémentés de rosettes rouges **FIG. 165**. La partie supérieure du buffet, totalement plate et aux tranches peintes en rouge, est composée d'un corps central à gâble orné de fleurons, flanqué de deux corps rectangulaires plus hauts dotés d'un couronnement à créneaux qui les

**FIG. 163** Vue de l'orgue en direction du mur ouest de la nef. L'orgue médiéval a été installé contre la paroi ouest probablement en 1628, alors que l'église subit de grands réaménagements pour s'adapter aux ordonnances de la réforme tridentine. La question de l'emplacement médiéval de l'instrument reste encore à élucider. Photo Bernard Dubuis et Michel Martinez, 2022, CDC.

assimile à deux tours fortifiées; le sommet de ces deux tourelles est orné de claires-voies dorées à motifs flamboyants. Une frise à remplages aveugles créée en 1954<sup>443</sup>, destinée à cacher les tampons de laves du sommier, constitue une séparation visuelle entre cette partie supérieure du buffet et le subséquent. Deux volets rabattables et ajustés à la forme de la façade permettent de protéger les tuyaux, mais également d'ouvrir ou de fermer l'orgue à certaines dates, à l'instar d'un retable polyptyque<sup>444</sup>, d'où le fait que chaque volet soit peint sur ses deux faces. Volets fermés, l'instrument mesure 192 cm de large<sup>445</sup>.

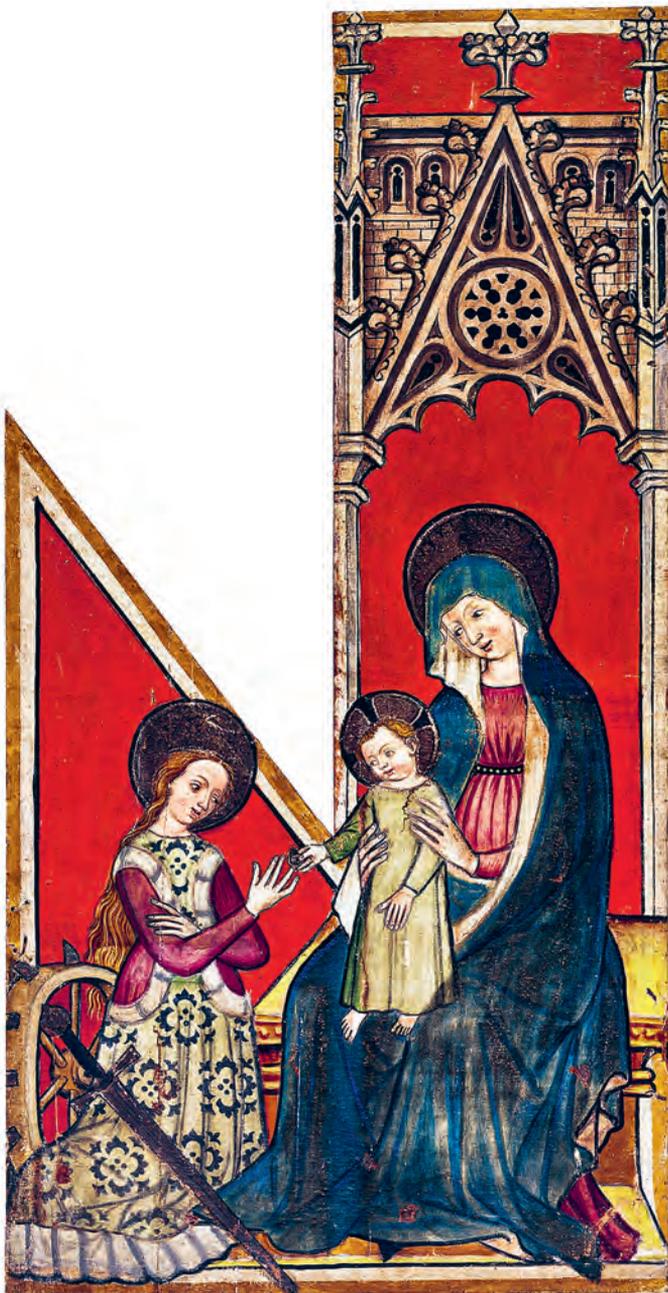
166

**FIG. 166** Orgue, 1434-1440, intérieur du volet gauche, *Mariage mystique de sainte Catherine*. Déjà représentée dans les peintures murales de l'abside, sainte Catherine bénéficie, sur ce volet de l'orgue, d'un emplacement particulièrement prestigieux, qui sied à son statut de sainte tutélaire de l'église de Valère. Photo Bernard Dubuis et Heinz Preisig, 2004, CDC.

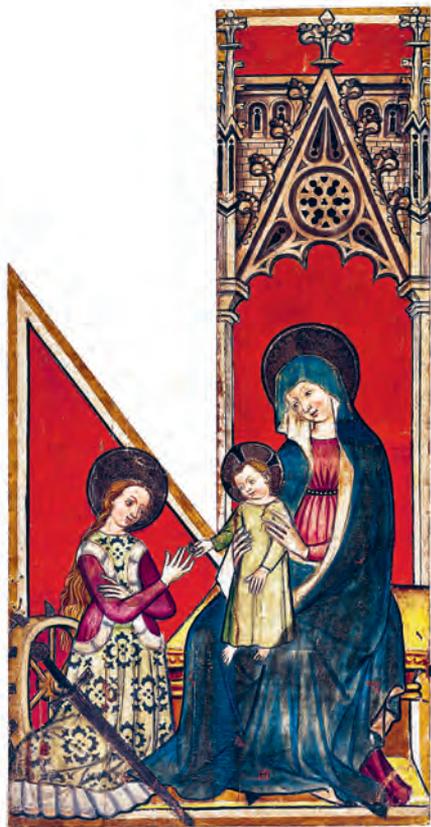
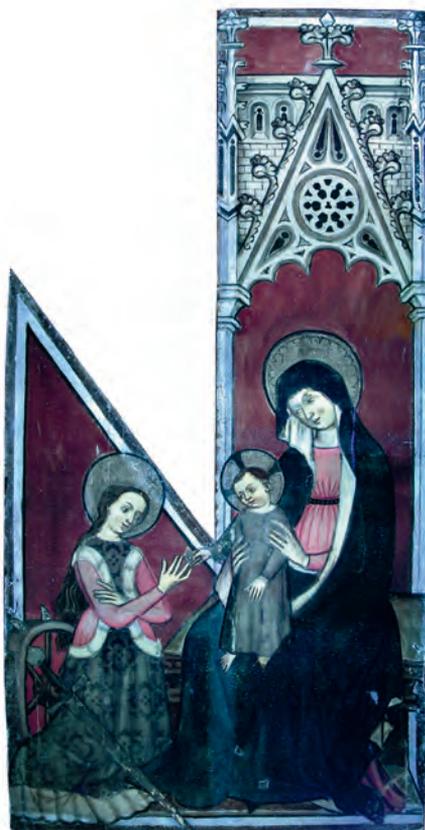
170

**FIG. 170, 171** Orgue, 1434-1440, intérieur du volet gauche, *Mariage mystique de sainte Catherine*. La photographie sous ultraviolets (171) montre la fluorescence orange caractéristique de la garance. La laque de garance, mêlée de blanc et de bleu, colore, telle la pourpre, le manteau de sainte Catherine et la robe de la Vierge. Photo Bernard Dubuis et Heinz Preisig, 2004, CDC. Photo sous UV, Musée d'art et d'histoire de Genève, 2004, CDC.

Les pigments opaques couvrent les sous-couches tandis que les pigments transparents se juxtaposent au-dessus. Le bleu d'azurite broyé grossièrement s'intensifie au-dessus de l'azurite finement broyée. La tonalité du rouge cinabre bénéficie de celle du rouge minium en sous-couche. La couche de jaune de plomb superposée prévient l'oxydation du résinate de cuivre. La laque de garance, mêlée de blanc et de bleu, colore, telle la pourpre, le manteau de sainte Catherine et les robes de la Vierge du *Mariage mystique* et de Marie-Madeleine **FIG. 170, 171**.

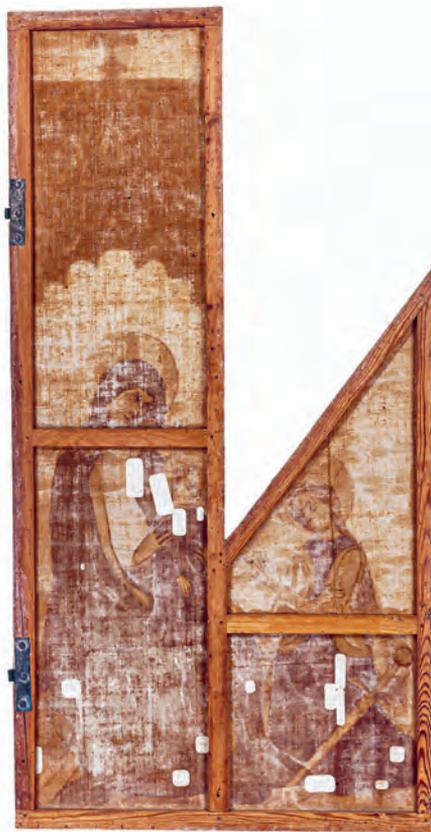
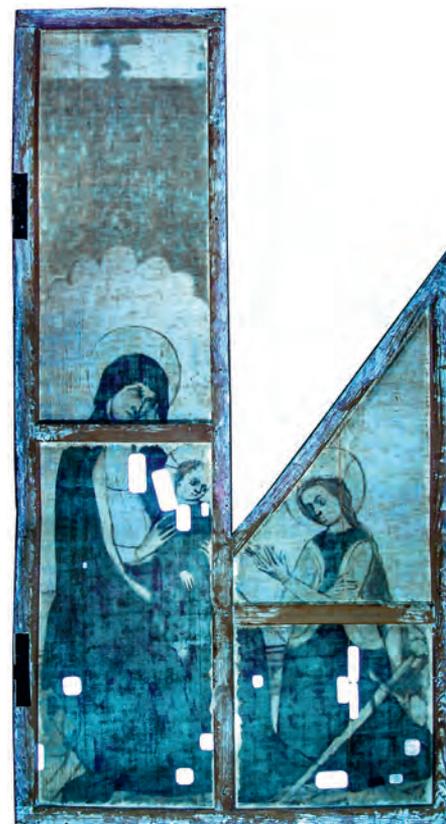
**FIG. 172, 173** Orgue, 1434-1440, intérieur du volet gauche, verso. La photographie sous lumière directe (172) permet d'évaluer l'absorption de la couche picturale par les fibres de la toile, selon la viscosité du liant et la granulométrie des pigments. Les couleurs finement broyées s'infiltrant plus facilement dans la toile. La photographie sous ultraviolets (173) permet de situer les matériaux organiques. Elle met en évidence l'état de conservation de la couche d'encollage à la colle et à l'amidon. Photo Bernard Dubuis et Heinz Preisig, 2004, CDC. Photo sous UV, Musée d'art et d'histoire de Genève, 2004, CDC.

En effet, dans sa publication de 1980, PAOLO CADORIN mentionne la présence de moisissure dans le lin<sup>490</sup>. En 2004, certaines zones de toile, examinées sous binoculaire, apparaissent tellement fusées que les fibres se désagrègent, entraînant, avec elles, la couche picturale. Elles sont reconnaissables à la teinte brune, voire noire, de la toile de lin, notamment sous les plumes effacées de l'ange Gabriel. Depuis le doublage des volets de l'Annonciation, en 1954, et leur exposition dans une vitrine, ce processus de dégradation, ralenti, a malheureusement continué. Si l'on compare, par exemple, la photographie du vase contenant le lys, prise en 1954, à celle de 2004, entre les deux, l'anse droite du vase a quasi disparu.
