## **Les Monuments d'art et d'histoire du canton du Valais, tome VIII**

### **Le bourg capitulaire et l'église de Valère à Sion**

Chantal Ammann-Doubliez, Ludovic Bender,  
Karina Queijo et Romaine Syburra-Bertelletto

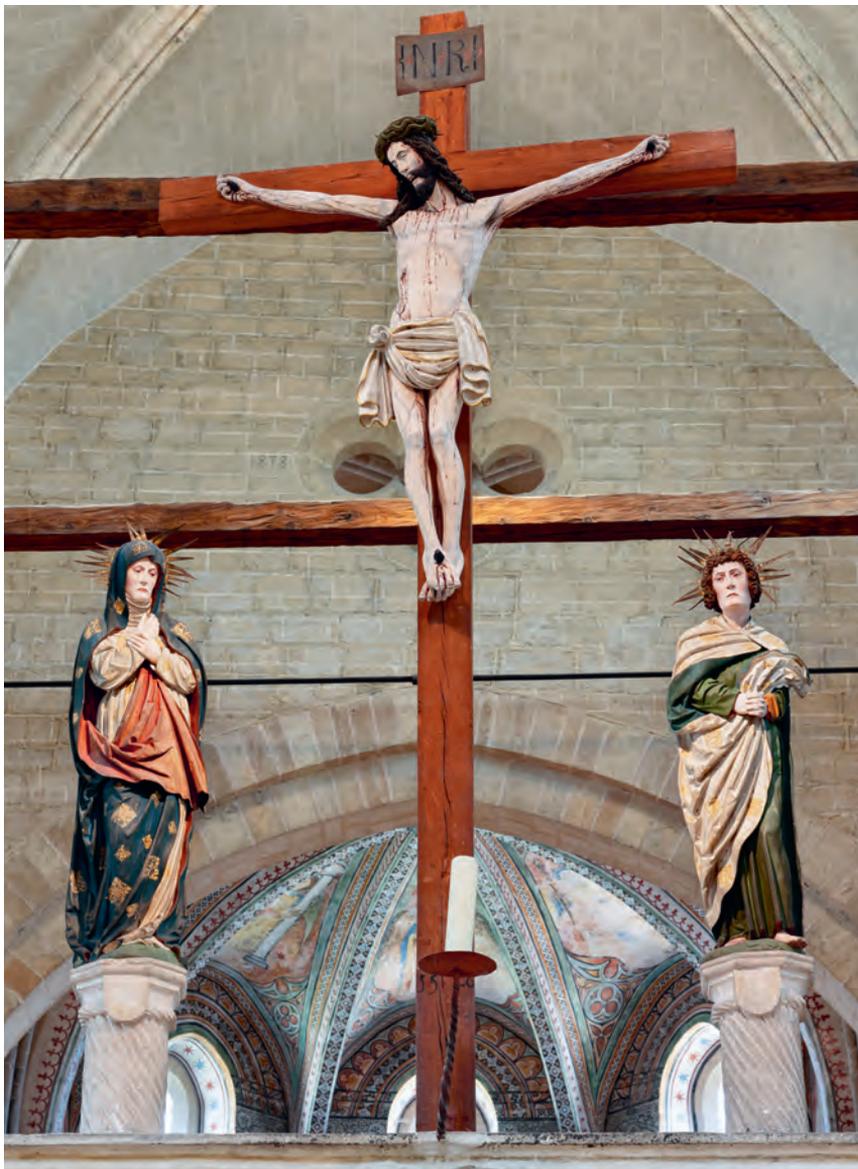
175

**FIG. 175** Groupe sculpté du Calvaire, placé sur le jubé, 1526. Les figures sont visibles des deux côtés, ce qui explique le soin apporté à l'arrière de la Vierge et de saint Jean. Le cœur évidé des statues est dissimulé par une planche dont le décor répète celui des vêtements, créant ainsi l'illusion de parfaites rondes-bosses. La polychromie originale, nettoyée en 2022 par les conservateurs-restaurateurs Olivier Guyot et

Julian James, jamais restaurée depuis le XVI<sup>e</sup> siècle, fait apparaître une mise en œuvre élaborée, notamment pour les vêtements formés de motifs de brocarts en appliques et dorés. Photo Bernard Dubuis et Michel Martinez, 2022, CDC.

Au centre de la tribune du jubé se trouve une représentation du Calvaire sculptée en bois et polychromée, composée des trois traditionnelles figures **FIG. 175**: le Christ sur la croix au centre – presque grandeur nature, surmonté de l'inscription « INRI », portant la couronne d'épines et un « perizonium » blanc au drapé retombant de part et d'autre de ses hanches –, la Vierge – vêtue d'une robe blanche et d'un manteau lui recouvrant la tête, bleu à brocarts dorés et à doublure pourpre – et saint Jean l'Évangéliste – avec tunique verte et manteau blanc à brocarts et à doublure bleue<sup>499</sup>. Ces deux figures latérales, hautes de 155 cm, sont posées sur deux colonnes torsées de pierre, chacune timbrée d'un écu dont le blason n'est plus lisible<sup>500</sup>. La datation des statues est donnée par le millésime « 1526 » peint sur le pied de la croix, à hauteur de regard pour qui se trouve sur la tribune du jubé.

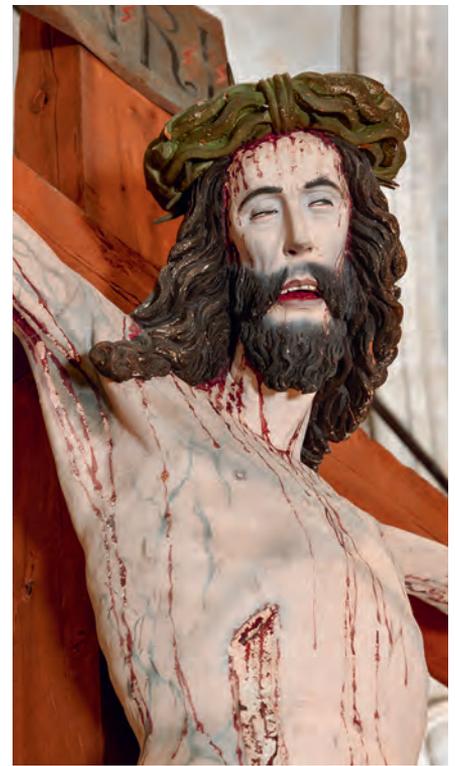
176

**FIG. 176** Groupe sculpté du Calvaire, placé sur le jubé, 1526. Détail de la figure du Christ, à l'expression pathétique, aux yeux fatigués et à la bouche

entrouverte. Le nettoyage d'un dépôt poussiéreux tenace en 2022 a révélé la polychromie originale des trois statues qui s'était assombrie avec le temps. Pour imiter l'effet des veines du Christ, l'artiste pousse le réalisme en les peignant en noir avant de recouvrir l'ensemble de la carnation d'une fine lasure, donnant aux veines cet aspect bleu en transparence. Photo Bernard Dubuis et Michel Martinez, 2022, CDC.

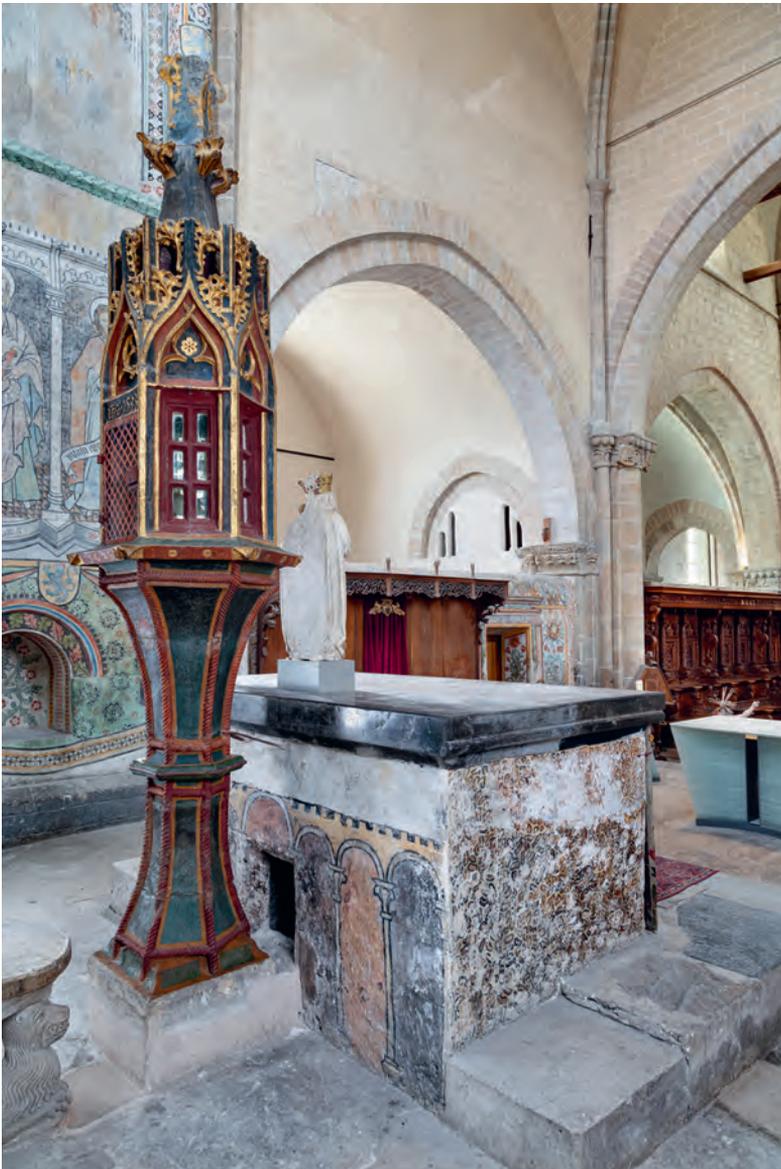
177

**FIG. 177** Chœur. Tabernacle de 1533, installé à l'arrière du maître-autel depuis le XVII<sup>e</sup> siècle. Les pinacles qui ornent son couronnement – à l'exception du pinacle central – ont été brisés et employés à une date indéterminée (1730 ?) comme matériau de bouchon pour rétrécir l'ouverture d'une des baies du chœur; ils ont été retrouvés en 1898, lors de la restauration de l'abside. Photo Bernard Dubuis et Michel Martinez, 2022, CDC.

Taillé dans de la roche de gypse locale, le tabernacle se présente sous la forme d'une tour monumentale de trois registres polychromés<sup>505</sup> (h : environ 365 cm, sans le socle) **FIG. 177**. Un pied hexagonal cintré par une bague, avec arêtes soulignées par des cordons torsadés et médaillon aux armes du Chapitre est surmonté d'une armoire à six faces sommées de gâbles à remplages et fleurons et, originellement, de pinacles<sup>506</sup>. Deux dates, un « IHS 1533 » sculpté et un « 1626 » peint sur la sixième face, dans laquelle une porte grillagée s'ouvre sur la réserve eucharistique, désignent la création de l'objet et une restauration; enfin, un pinacle à fleurons, dont le sommet est aujourd'hui brisé couronne le tabernacle. Un escalier de trois marches soutenu par un lion sculpté – probablement un emploi<sup>507</sup> – permet d'accéder à l'armoire.

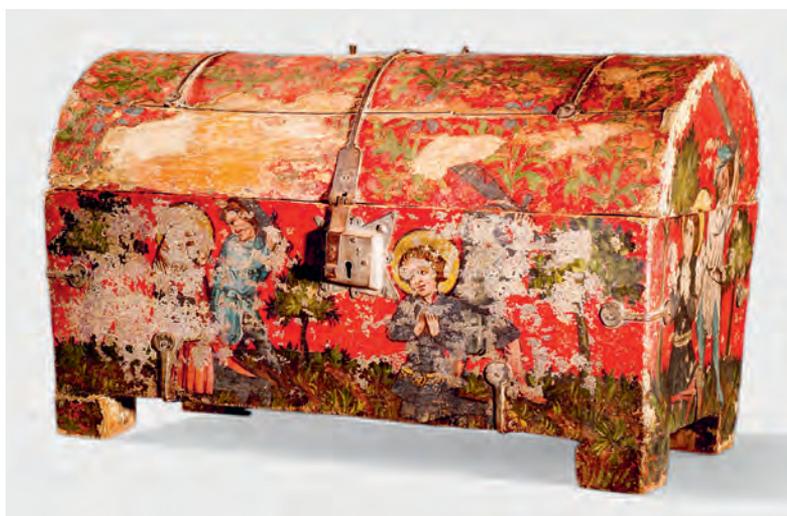
181

**FIG. 181** Coffret-reliquaire dit « des martyrs thébains », entre 1437 et 1451. Bien que la réalisation de ce coffret ait été attribuée au Maître de Guillaume de Rarogne, on ne peut pas le rattacher avec certitude au service de la chapelle de la Visitation et des Saints-Fabien-et-Sébastien. MHV [MV 32], dépôt du Chapitre cathédral de Sion. Photo Jean-Yves Glassey, 2003, Musées cantonaux du Valais.

L'un des premiers objets déposés par le Chapitre au Musée d'histoire du Valais est un coffret reliquaire en hêtre (MV 32, 31,5×51×25,8 cm), peint à la tempera sur toile marouflée, à deux ferrures et, originellement, à poignée<sup>531</sup> **FIG. 181**. La face avant du coffre et les deux côtés présentent quatre scènes de décollation de saints soldats, tandis que la face arrière et le dessus du couvercle bombé sont ornés de motifs végétaux et floraux, le tout sur fond rouge. À l'intérieur, les faces sont peintes en rouge brun avec semis d'étoiles blanches et orange ; un petit compartiment sur la gauche, peint en blanc, présente des motifs orange le long des arêtes<sup>532</sup>. Le coffret a été restauré en 1993 par STEFANIA GENTILE, qui a repéré quelques surpeints dus à une ancienne intervention<sup>533</sup>.

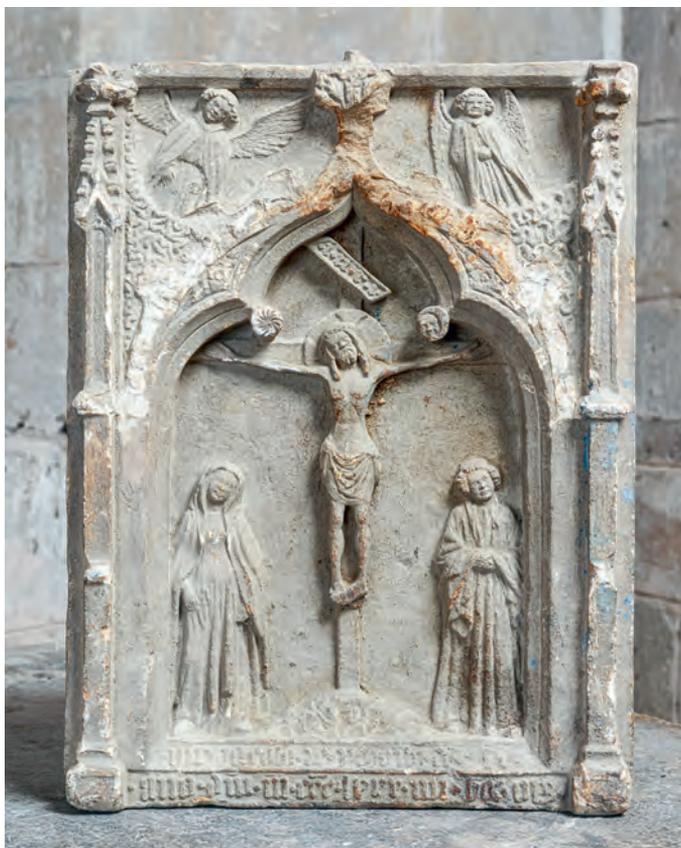
182

**FIG. 182** Pierre sculptée à l'intérieur de la caisse en stuc de l'autel Saint-Michel, 1384. Dans une niche à arc trilobé, représentation du Christ sur la croix entouré de la Vierge et de saint Jean. Au-dessus de la scène, deux anges apparaissent dans les nuées. Cette belle pièce gothique est unique à Valère. Simplement posée dans l'autel, elle n'a actuellement aucun lien avec son support. Une inscription dans la partie inférieure précise sa date (1384) et le commanditaire. Photo Bernard Dubuis et Michel Martinez, 2021, CDC.

Cette belle œuvre, datée de 1384, découverte en 2020 à l'intérieur de l'autel Saint-Michel, et qui s'y trouve encore, provient certainement de Valère, mais on ignore son emplacement originel **FIG. 182**. Enfermée dans l'autel à une date inconnue, elle était destinée à être encastrée comme l'atteste une seule face sculptée. La position des corps de Marie et de saint Jean, très retenue, et celle du corps du Christ, ainsi que les plis des vêtements et les coiffures,

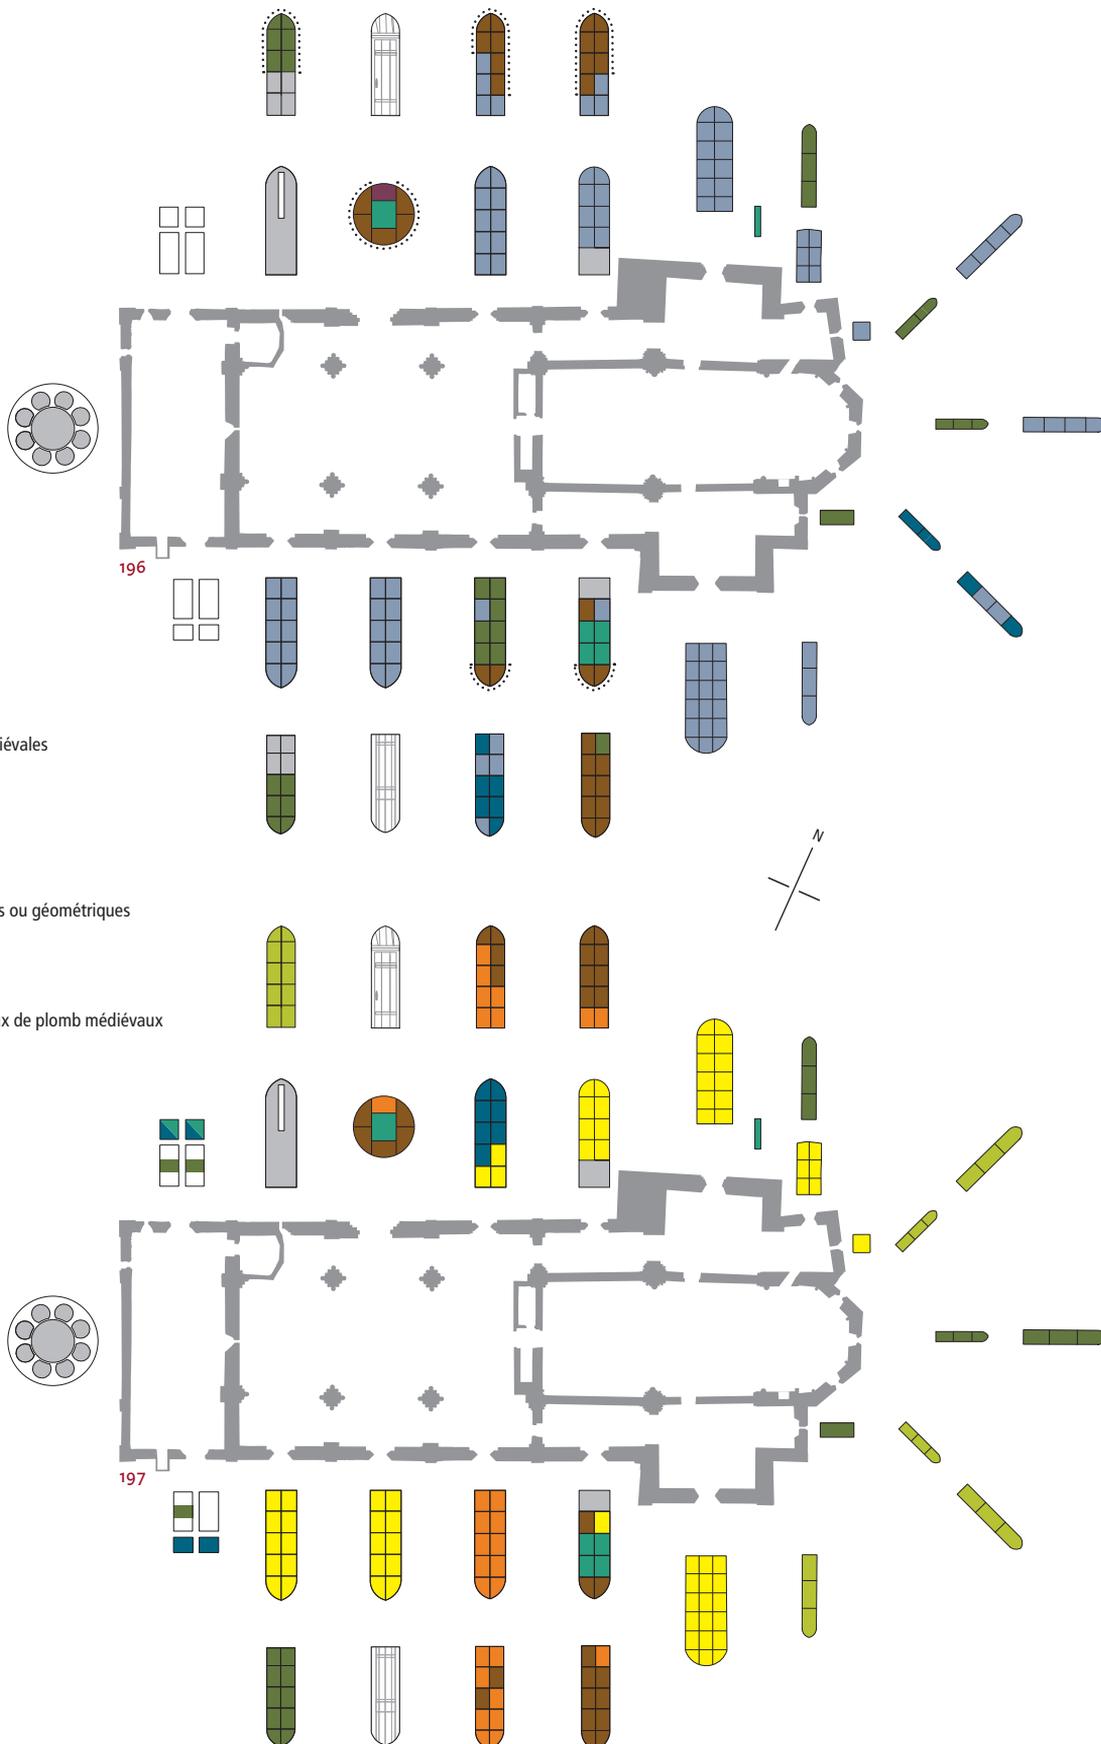
**FIG. 196, 197** Schémas de l'ensemble des verrières de l'église de Valère selon le rapport du peintre verrier Richard Arthur Nüscheler de 1898 (196) et après la restauration de 1901 (197) (les deux fenêtres de la salle des archives et la rose de la façade ouest ne faisaient pas partie des relevés de Nüscheler). On distingue les restes éparpillés des vitraux médiévaux et du début de l'époque moderne que Nüscheler a en partie regroupés, les nombreuses verrières baroques qui ont été systématiquement remplacées, et l'ensemble en cives créé en 1901. Dessin Carole Meylan, TERA Sàrl, 2022 d'après Stefan Trümpler.

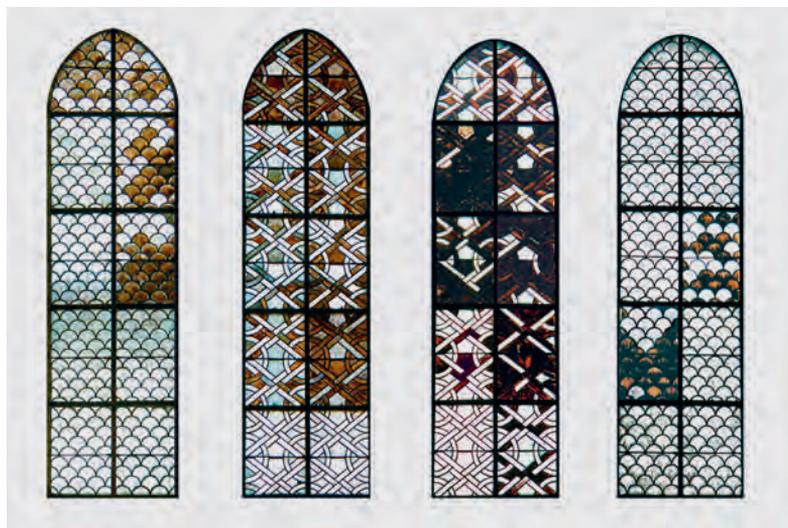
198

Des études ont été menées lors des dernières campagnes de conservation au sujet du brunissement si frappant des parties anciennes des fenêtres géométriques<sup>557</sup>. Le phénomène évoque la coloration intense des surfaces de verres médiévaux par l'altération de certains composants, et en

particulier par l'oxydation du manganèse<sup>558</sup>. En Suisse, les vitraux de l'abbatiale d'Hauterive sont également défigurés par ces obscurcissements. Le manganèse, souvent ajouté aux composants des verres transparents pour atténuer leur légère coloration naturelle, passe d'un état incolore initial au brun en phase d'oxydation. Les analyses ont confirmé l'hypothèse de ce type d'altération. Quant aux possibilités d'atténuer les brunissements, elles sont à considérer avec beaucoup de réserve. Des tentatives d'inverser chimiquement les oxydations se sont montrées peu efficaces et de durée limitée, mais de nouvelles recherches sont en cours à ce sujet. Toute intervention, et surtout de type abrasif, attaque la substance des verres et rend les couches sous-jacentes plus vulnérables encore. Ainsi a-t-il été décidé d'accepter cet état des parties d'origine, évidence de leur authenticité, celui-ci ne présentant pas de menace fondamentale pour les œuvres dans un environnement aujourd'hui moins pollué.

Les fragments médiévaux retrouvent leur place, quelques verres de la fenêtre haute au décor en écailles **FIG. 198**, au nord, sont déplacés, sans doute pour des raisons de symétrie, dans le nouveau vitrail en face. Deux panneaux en grisailles ornementales (voir pp. 180, 182) et un rajout postérieur dans l'oculus **FIG. 204** sont destinés au Musée d'histoire du Valais. Les œuvres sont complétées et leurs peintures retouchées, les verres fendus presque toujours remplacés. Toutes les verrières sont remises en plomb. Seuls deux réseaux de plomb médiévaux reviendront à Sion en 1944 (voir pp. 179-180), avec une composition de fragments (voir pp. 183-184), quand NÜSCHELER, âgé et dans le besoin, propose aux Musées cantonaux du Valais d'acquiescer des témoins de la restauration qui sont restés dans son atelier.

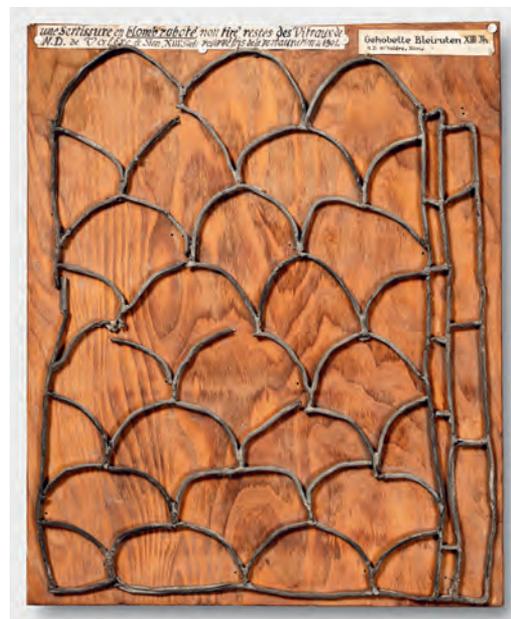
200

Comme souvent, le métal de ces résilles très anciennes est en parfait état. On peut y découvrir les traces de la technique des maîtres du Moyen Âge et les procédés décrits dans le fameux traité *De diversis artibus* du moine Théophilus du début du XII<sup>e</sup> siècle<sup>560</sup>. Les deux réseaux sont de fabrication identique et homogène. Leurs baguettes, dont la longueur ne dépasse pas 30 cm, ont été coulées dans des moules et retravaillées avec une lame affûtée pour leur donner la forme définitive caractéristique des plombs médiévaux.

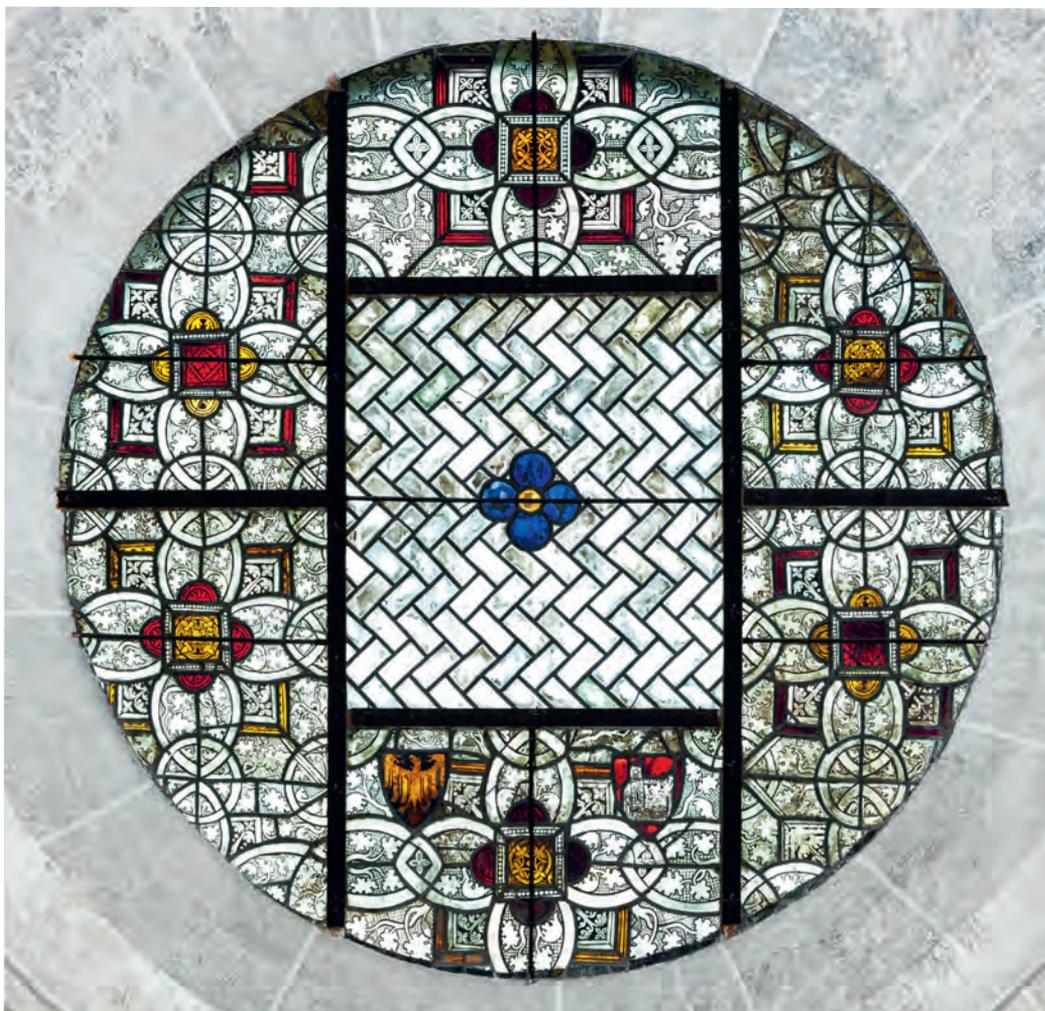
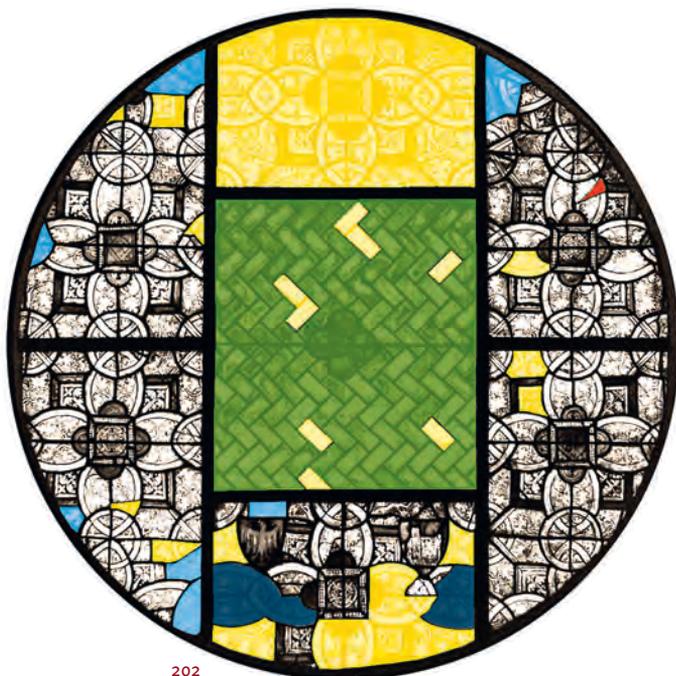
**FIG. 201, 202** L'oculus en grisaille ornementale au-dessus du portail de l'église, avec les écus du chapitre et d'un membre de la famille d'Oron (ou de Rarogne ?). Verres incolores, rouges, bleus et jaunes, peinture à la grisaille. Diam : 170 cm. Le schéma ci-contre montre la composition historique du vitrail : les parties d'origine de la fin du XIII<sup>e</sup> siècle (incolore), des insertions de

Les particularités du décor, à la fois régulier et perturbé, dont l'analyse archéologique confirme dans une large mesure l'authenticité, sont effectivement révélatrices. Son concepteur a réussi à placer un même motif quatre fois symétriquement et de manière précise dans les deux registres latéraux de l'oculus. Aux quatre coins, les modules suivants sont amorcés, mais leur articulation est clairement moins élaborée, sans couleurs et avec des détails simplifiés. Dans le registre central, un quadrilobe similaire se distingue par un décor légèrement différent, plus riche. Les deux écus d'Oron (ou de Rarogne ?) et du Chapitre y sont mis en évidence. Juste au-dessous, on remarque l'élément perturbateur principal du système : deux lobes qui n'ont apparemment pas de suite dans les lancettes latérales.

Les détails de la structure ornementale permettent de comprendre la situation : dans la verticale, les quadrilobes se touchent et les modules sont reliés entre eux par trois anneaux. Horizontalement par contre, les lobes se chevauchent, et on peut toujours constater l'alternance, le long des deux barlotières, d'éléments de

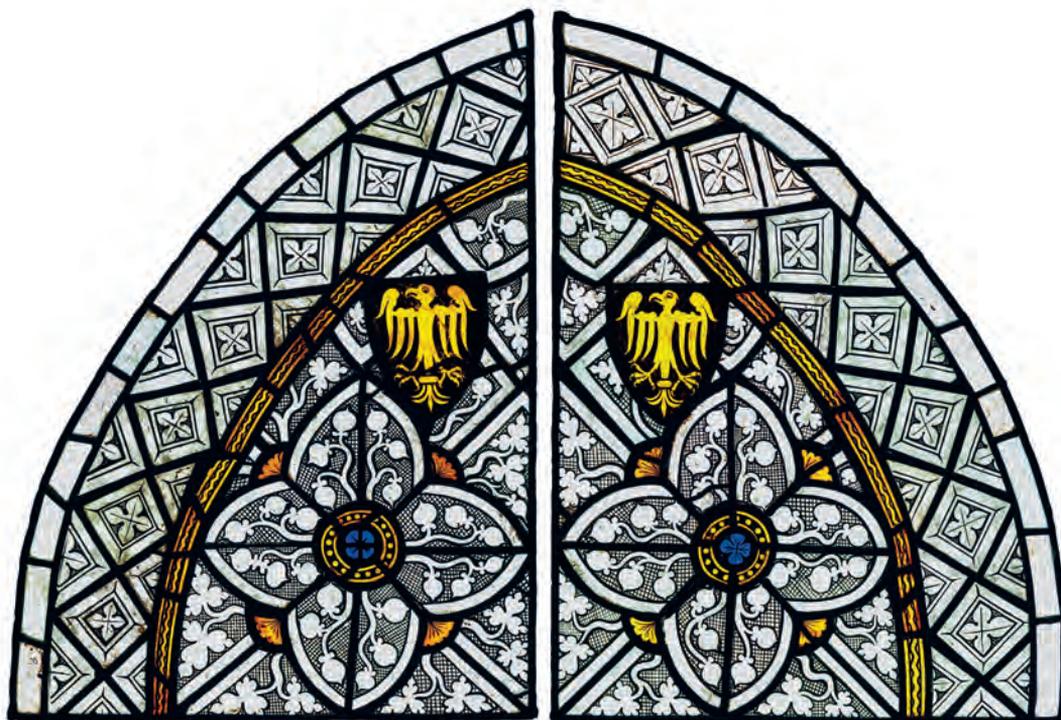
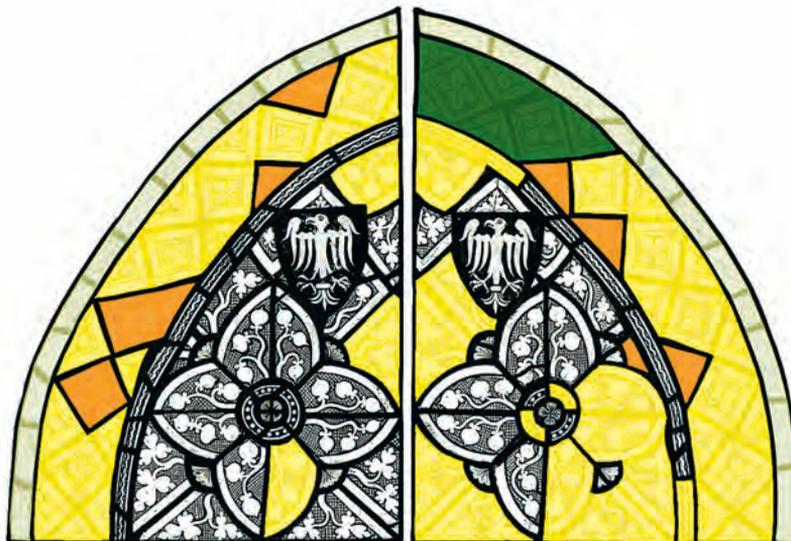
**FIG. 206, 207** Deux vitraux en grisaille ornementale, avec les armoiries d'un membre de la famille d'Oron (ou de Rarogne?). Verres incolores, bleus et jaunes, peinture à la grisaille. Il s'agit des restes d'une fenêtre gothique du bas-côté sud (voir **FIG. 196, 197**), transférés au Musée d'histoire du Valais en 1901 et remplacés par un vitrail entier similaire créé par Richard Nüscheler. MHV [MV 1122 et MV 1123], dépôt du Chapitre cathédral de Sion. Le schéma ci-contre de leur composition historique met en évidence à quel point la restauration muséale a marqué la pièce : seules les parties incolores contiennent des verres d'origine, mais leur dessin à la grisaille a été fortement retouché. En vert une restauration du XV<sup>e</sup> siècle probablement, en orange des verres anciens entièrement repeints et en jaune les parties créées à neuf par Nüscheler. Les bordures de scellement sont hétérogènes. Photo Michel Martinez, 2020, Musées cantonaux du Valais. Schéma et montage Stefan Trümpler, 2021, archives S. Trümpler.

Un vitrail en place et les restes d'un deuxième transférés au Musée d'histoire du Valais (MV 1122, MV 1123 **FIG. 206, 207**) témoignent aujourd'hui encore d'un décor à la grisaille qui était probablement répandu dans l'édifice<sup>561</sup>. L'oculus au-dessus du portail nord est orné d'un « tapis » d'ornements à quadrilobes, liés entre eux par des anneaux et par une structure diagonale **FIG. 201, 202**. Les formes principales sont soulignées par des bandes blanches auxquelles répondent les lignes du réseau de plomb. Toutes les surfaces intermédiaires sont animées par du feuillage de chêne sur un fond de cages à mouche, suivant librement une certaine logique.

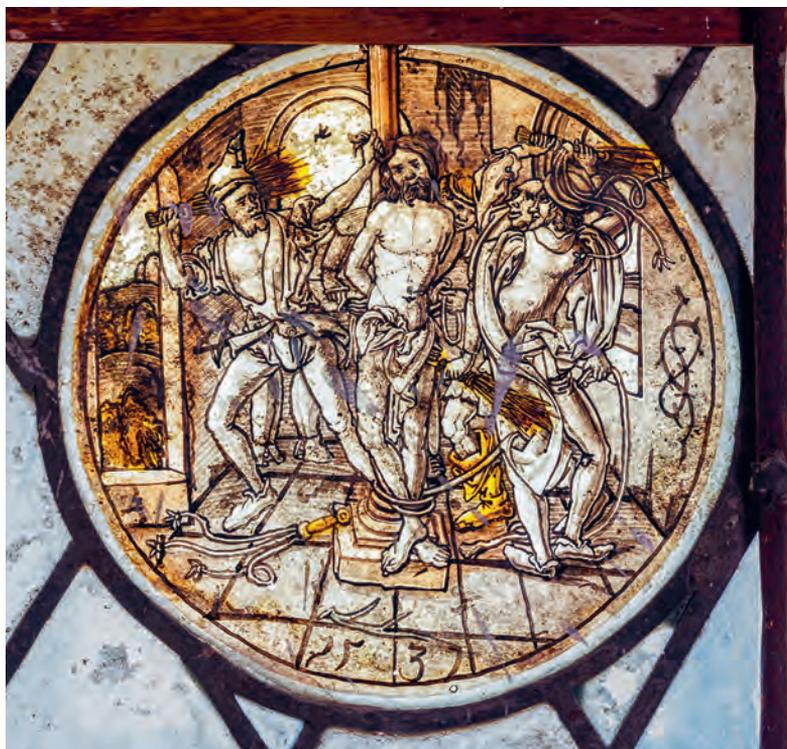
213

**FIG. 213** Salle des archives [A'2], fenêtre nord à croisillons, panneau supérieur gauche. La Flagellation du Christ d'après une gravure de Martin Schongauer. Verre incolore, peinture à la grisaille, jaune d'argent. Daté 1537 (ou 31). Rondel monolithe, diamètre 16 cm. Les motifs énigmatiques de l'étoile de David à gauche, de la corde sous forme de lacs d'amour à droite et des bois de cerf ont été ajoutés par le peintre verrier à la scène basée sur la gravure. Photo Bernard Dubuis et Michel Martinez, 2021, CDC.

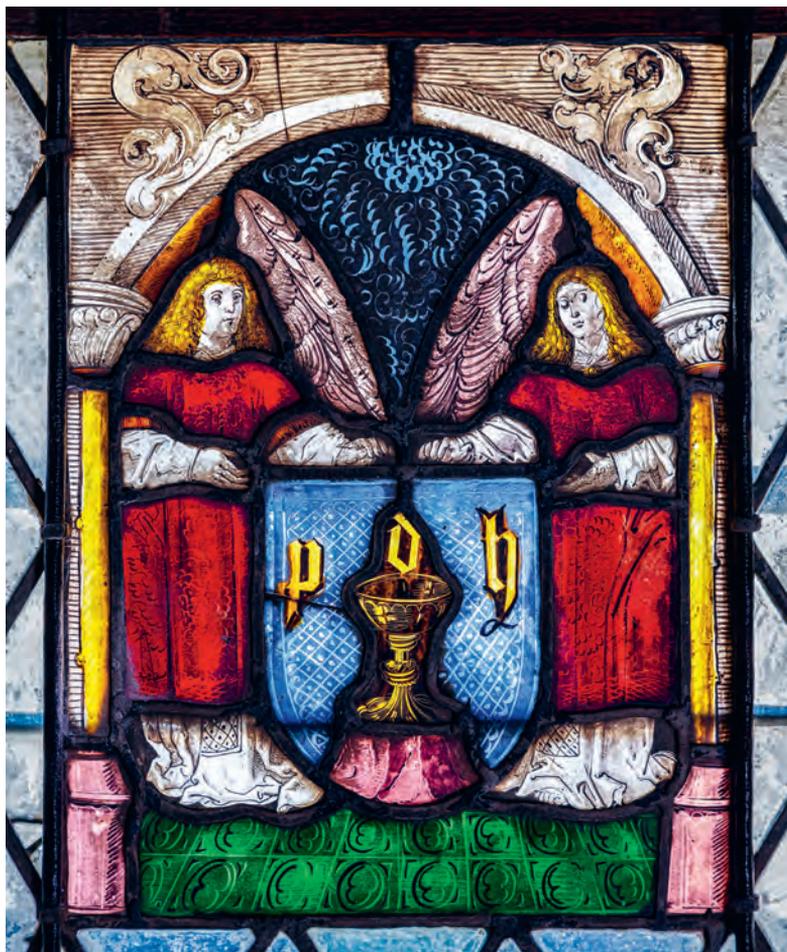
214

**FIG. 214** Salle des archives [A'2], fenêtre nord à croisillons, panneau supérieur droit. Vitrail héraldique de Peter Hertin, chanoine de 1514 à environ 1517 et de 1527 à 1542. Verres incolores, rouges, pourpre clair, bleu clair et verts, peinture à la grisaille, jaune d'argent. Vers 1510-1520. 31,5 × 23,5 cm. Les initiales d[ominus] p[eter/etrus] h[ertin] sont gravées dans des verres plaqués bleus. Photo Bernard Dubuis et Michel Martinez, 2021, CDC.

L'image de droite présente les armoiries attribuées au chanoine Peter Hertin (†1542), portant les lettres d[ominus] p[eter/etrus] h[ertin] **FIG. 214**. Deux anges accompagnent ses armoiries, sous un arc en plein cintre surmonté de deux crochets isolés dans les écoinçons. L'exécution, notamment la peinture à la grisaille, est d'une qualité remarquable. Le rondel montre la Flagellation d'après une gravure de MARTIN SCHONGAUER<sup>576</sup> **FIG. 213**. Le dessin est moins précis et plus impulsif que celui de son voisin. De son modèle, le peintre reprend le groupe du Christ et de trois bourreaux, en supprimant un quatrième personnage agenouillé à gauche. Il complète les surfaces des segments latéraux de paysages et ajoute des symboles sur les parois, une étoile de David à gauche et une corde (?) à droite. Au bas, là où se déploie le manteau du Christ sur la gravure, prend place la date 1537 (ou peut-être 1531 ?), et une branche de bois de cerf.

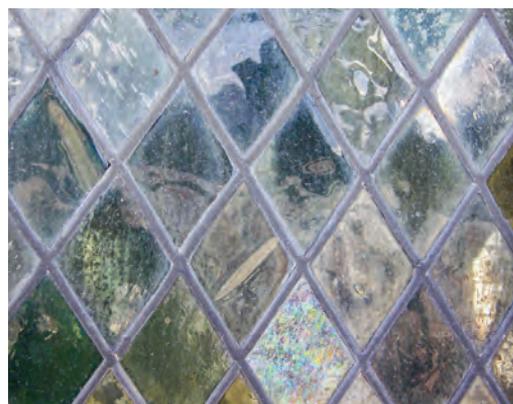
216

**FIG. 216** Losanges provenant de différentes verrières des XV<sup>e</sup> et XVI<sup>e</sup> siècles réunis dans une fenêtre du bas-côté nord par Richard Nüscheler lors de la restauration en 1901. Les verres clairs (avec des nuances verdâtres ou jaunâtres) sont bien conservés, hormis parfois de légères altérations de surface qui se manifestent par des effets d'irisation. Leur épaisseur, surfaces ondulantes, stries et bulles de tailles et structures variées les caractérisent. La forme allongée des inclusions d'air témoigne de la fabrication du verre plat selon le procédé traditionnel des « manchons », des cylindres soufflés puis ouverts et aplatis. Photo Stefan Trümpler, 2010, Vitrocentre Romont.

Pour les motifs de losanges, le premier repère chronologique est le fond autour des quadrilobes armoriés de l'évêque Édouard de Savoie (1375-1386) puis, au début de l'ère moderne, les panneaux des années 1520 à 1540 environ dans la salle des archives. NÜSCHELER a regroupé dans la fenêtre voisine de l'oculus du bas-côté nord les losanges « anciens » qu'il a trouvé dispersés en plusieurs endroits. Son assemblage permet d'en reconnaître les aspects caractéristiques **FIG. 216**. Nous avons vu que les pièces rectangulaires au milieu de l'oculus **FIG. 201, 202** et les carrés obliques de la fenêtre du chanoine **FIG. 208** sont de la même famille, à laquelle appartiennent aussi les verres placés dans les petites ouvertures du tabernacle de 1533.

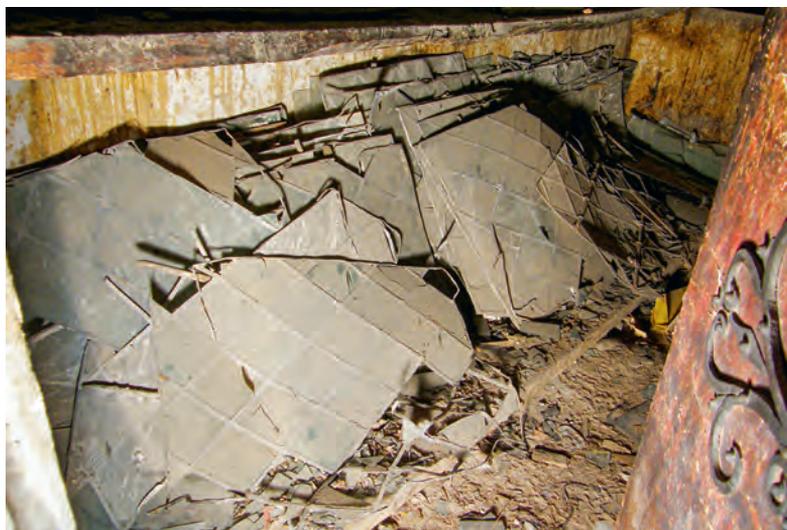
217

**FIG. 217** Les restes de verrières à losanges du XVI<sup>e</sup> au XVIII<sup>e</sup> siècle entassés à l'intérieur du jubé lors de la restauration de 1901. Il est possible que ce local ait déjà été utilisé auparavant pour entreposer une réserve de verres à vitre. Photo Stefan Trümpler, 2010, Vitrocentre Romont.

En 2010, des fragments de verrières déposées ont été découverts dans le petit local à l'intérieur du jubé **FIG. 217**. Cinquante-deux panneaux, pour la plupart très fragiles, y étaient entassés. Ils ont été mis en caisse puis ont fait l'objet d'une première analyse<sup>586</sup>. Lors du chantier de 1889-1902, il avait été décidé de laisser provisoirement en place les fermetures plus récentes, qualifiées de « verres ordinaires enchâssés dans du plomb, sans caractère »<sup>587</sup>, avant que NÜSCHELER ne les remplace par du « verre antique ». Ces objets, pleins de poussière, de giclures de mortier et de chaux, ne peuvent être que les restes de ce vitrage négligé. Pourquoi ne les a-t-on pas jetés ? Était-ce une initiative des responsables du patrimoine conscients que ces éléments, décriés comme « modernes », étaient en place depuis un certain temps déjà, et qu'ils remontaient donc à cet Ancien Régime qui avait laissé des traces non négligeables dans l'église ?

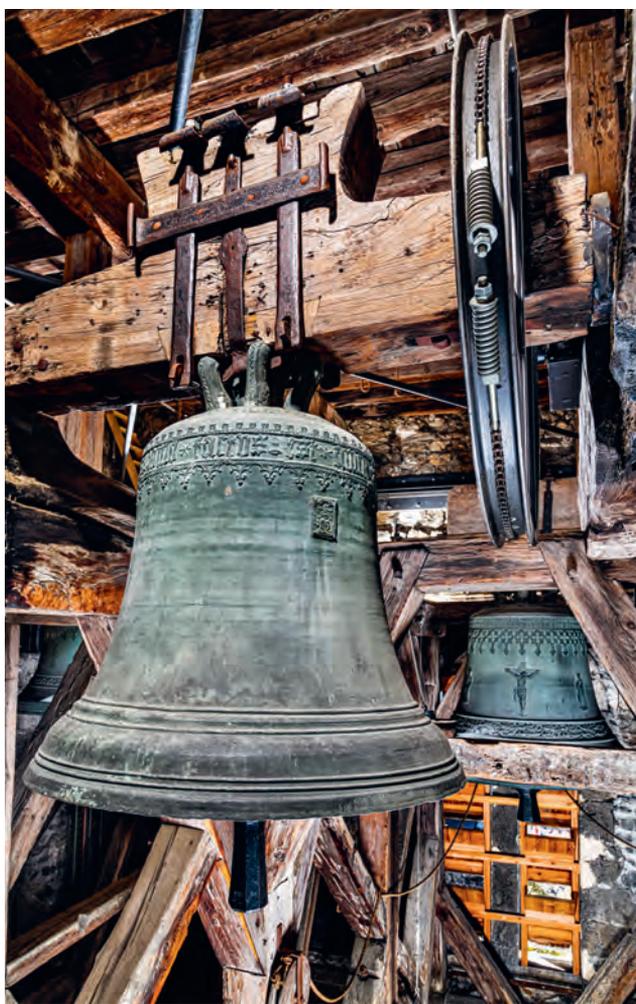
219

**FIG. 219** Vue sur la travée nord du beffroi. Au premier plan, la plus ancienne cloche de la sonnerie, fondue en 1433 et suspendue à un joug ancien par des ferrures plates forgées, aux extrémités ornées de volutes. Une représentation du Christ de Pitié, entouré des instruments de la Passion, se distingue sous le texte. Au second plan, la grande cloche coulée à Vevey, en 1875, par Gustave Treboux. Photo Bernard Dubuis et Michel Martinez, 2021, CDC.

4. Cloche de 1433 (ré 4, diam : 74 cm), appartient au groupe restreint des cloches médiévales encore en fonction en Valais **FIG. 219**. Sur le cou, un texte en minuscules gothiques : « xps rex veni (sic) in pace deus homo factus est amen m cccc xxxiii » (le Christ roi vient dans la paix, Dieu s'est fait homme, amen, 1433). Séparation des mots par des étoiles et des clochettes ; frise de créneaux au-dessus du texte, des arcatures gothiques au-dessous **FIG. 220**. Il faut chercher dans la région de Nuremberg (Bavière) l'origine de ces motifs qui ont circulé en Europe dans la première moitié du XV<sup>e</sup> siècle par l'intermédiaire des fondeurs de cloche itinérants. Sur le vase, Vierge à l'Enfant et Christ de Pitié.

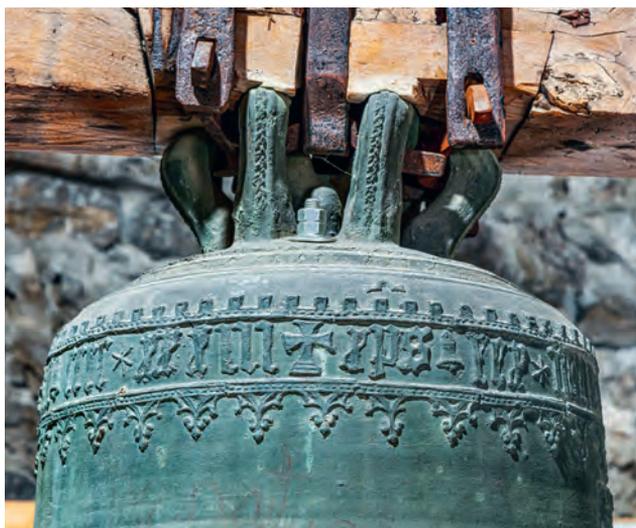
220

**FIG. 220** Détail du texte de la cloche de 1433 (**FIG. 219**). Débutant par une croix, le texte, en lettres minuscules gothiques,

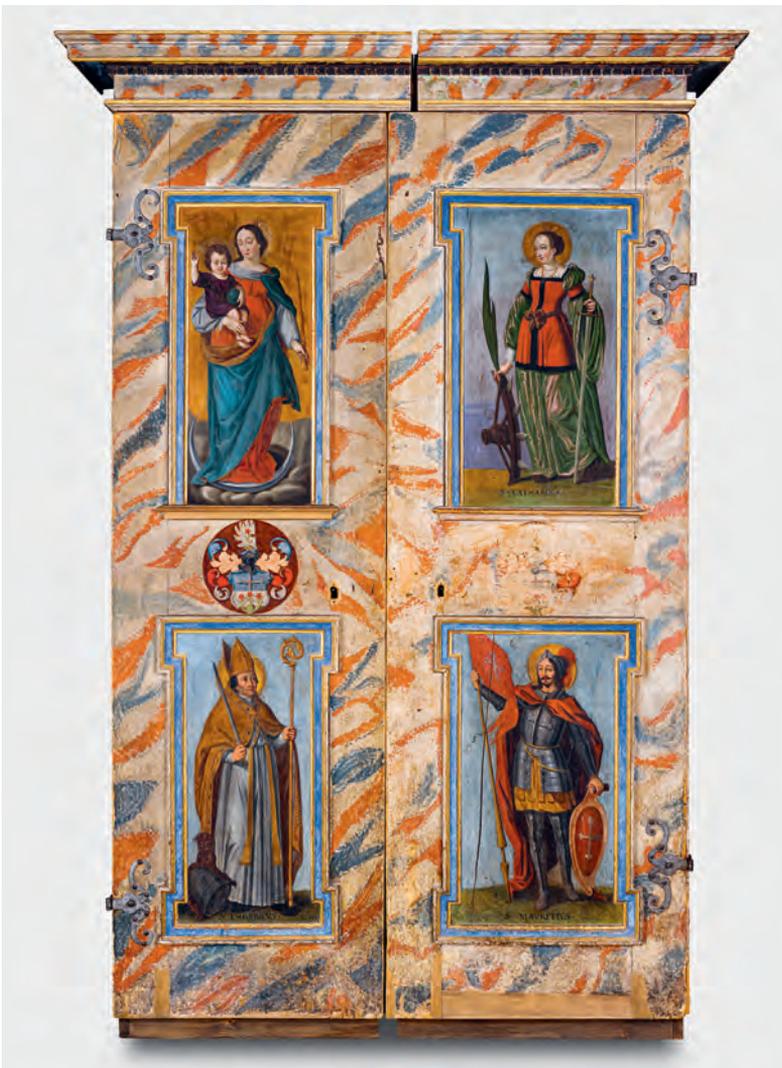
229

**FIG. 229** Armoire aux armes de Sepibus, décoration de Hans Ludolff, 1655. À l'origine, il s'agit de deux corps d'armoire, réunis sous un bandeau mouluré unique en un seul meuble à une date inconnue, mais avant l'intervention de Ludolff. La décoration peinte assure une unité, accentuée par l'ensemble formé des quatre figures de saints : Vierge à l'Enfant, sainte Catherine, saint Théodule et saint Maurice, véritable panthéon du diocèse de Sion. MHV [MV 13001], dépôt du Chapitre cathédral de Sion. Photo Michel Martinez, 2020, Musées cantonaux du Valais.

Pour compléter le nouvel aménagement du retable du Saint-Sacrement, Johann de Sepibus commande à HANS LUDOLFF la décoration d'une armoire. Cette dernière (MV 13001, 247×136×45 cm) **FIG. 229** est décorée d'un faux marbre blanc à larges veines rouges et bleues<sup>648</sup> et surmontée d'une corniche à denticules sans retour sur les flancs. Les vantaux

sont chacun décorés de deux panneaux à crosettes supérieures (70,5 × 35,5 cm) entre lesquels sont peintes les armes de Sepibus dans un disque. Les quatre panneaux présentent chacun un saint : en haut à gauche, la Vierge à l'Enfant et en bas à gauche saint Théodule ; en haut à droite, sainte Catherine et en bas à droite saint Maurice. Ces derniers sont d'autant plus reconnaissables qu'en plus de porter leurs attributs traditionnels une inscription les identifie<sup>649</sup>. Ainsi saint Théodule, tenant les insignes du pouvoir temporel et spirituel, est accompagné du diable assis sur la cloche ; sainte Catherine montre la palme du martyr, la demi-roue dentée et l'épée, instruments de ses supplices successifs ; saint Maurice se présente en soldat portant un étendard et un écusson à la croix tréflée. Au bas du panneau illustrant saint Théodule, HANS LUDOLFF a apposé son monogramme HL et la date de 1655<sup>650</sup>. L'intérêt de ce meuble réside dans l'intérieur qui,

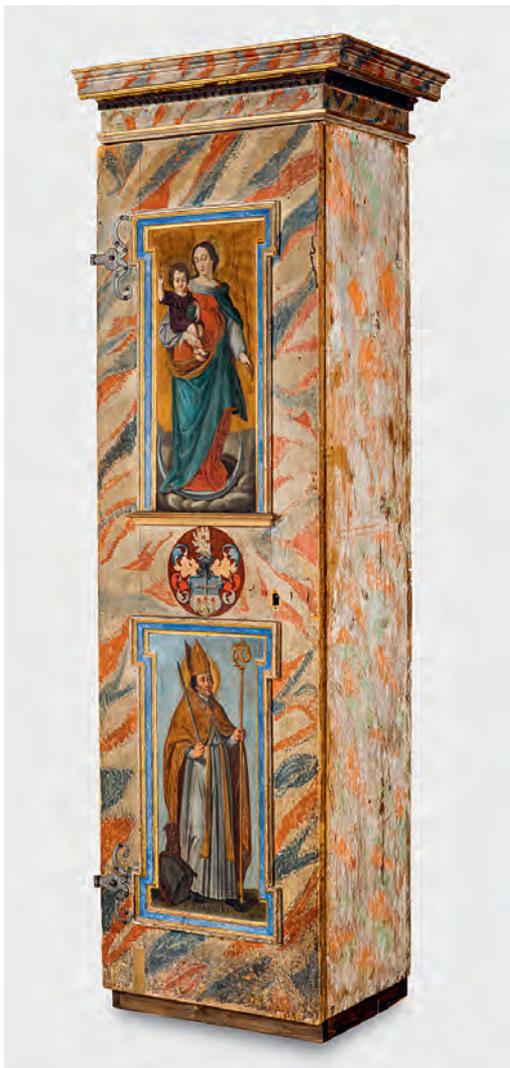
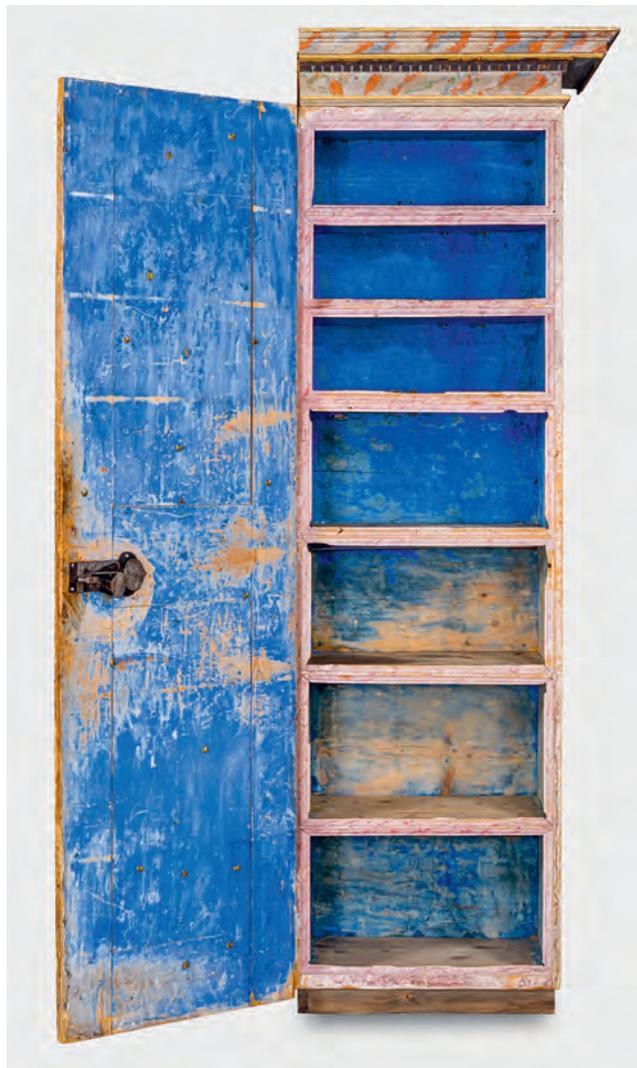
**FIG. 230, 231** Armoire aux armes de Sepibus, décoration de Hans Ludolff, 1655. À l'intérieur, les rayons forment deux rangées de sept compartiments de hauteurs différentes. Bordés par une baguette moulurée, ces espaces étaient probablement protégés par un verre ou un simple grillage aujourd'hui disparu, permettant d'offrir la contemplation des reliques ou autres objets de dévotion. MHV [MV 13001], dépôt du Chapitre cathédral de Sion. Photos Michel Martinez, 2020, Musées cantonaux du Valais.

peint en bleu et décoré de petites étoiles et lunes clouées en métal doré, est destiné à être ouvert pour exposer son contenu **FIG. 230, 231**. Aujourd'hui vide, rien ne permet de visualiser les richesses qu'il pouvait contenir ni l'effet produit par l'ouverture des portes. Un tel mode de présentation est inédit dans le diocèse. La localisation originale<sup>651</sup> de ce meuble n'est pas connue, mais devait être en lien avec le retable du Saint-Sacrement présentant aussi les armes de Sepibus. Peut-être se dressait-il à proximité du retable ou au départ de l'escalier menant à la tribune.

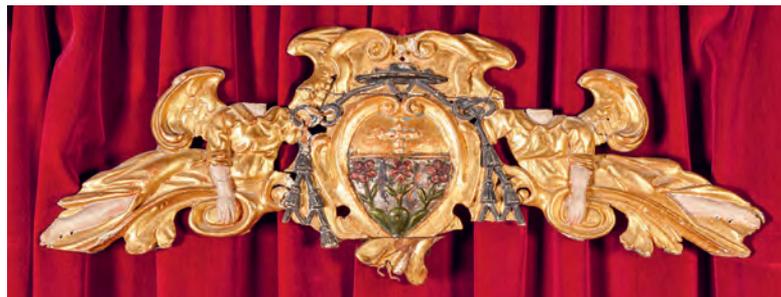
234

**FIG. 234** Élément décoratif aux armes du chanoine de Sepibus, bois doré, argenté et peint, 18 × 48 cm. Il se trouve actuellement suspendu au dossier central du siège des célébrants. Son emplacement original n'a pas pu être situé. Se trouvait-il dans la chapelle du Saint-Sacrement dont le chanoine renouvelle le mobilier au milieu du XVII<sup>e</sup> siècle ou indiquait-il sa place dans les stalles dont il a grandement participé à la réalisation ? La qualité ecclésiastique de son porteur est ici clairement marquée par le chapeau et les cordons à pompons. Photo Bernard Dubuis et Michel Martinez, 2021, CDC.

du retable du Saint-Sacrement, ce motif est très mutilé **FIG. 234**. La qualité ecclésiastique de son porteur est clairement indiquée par le chapeau et les cordons à pompons. Au contraire, les armes

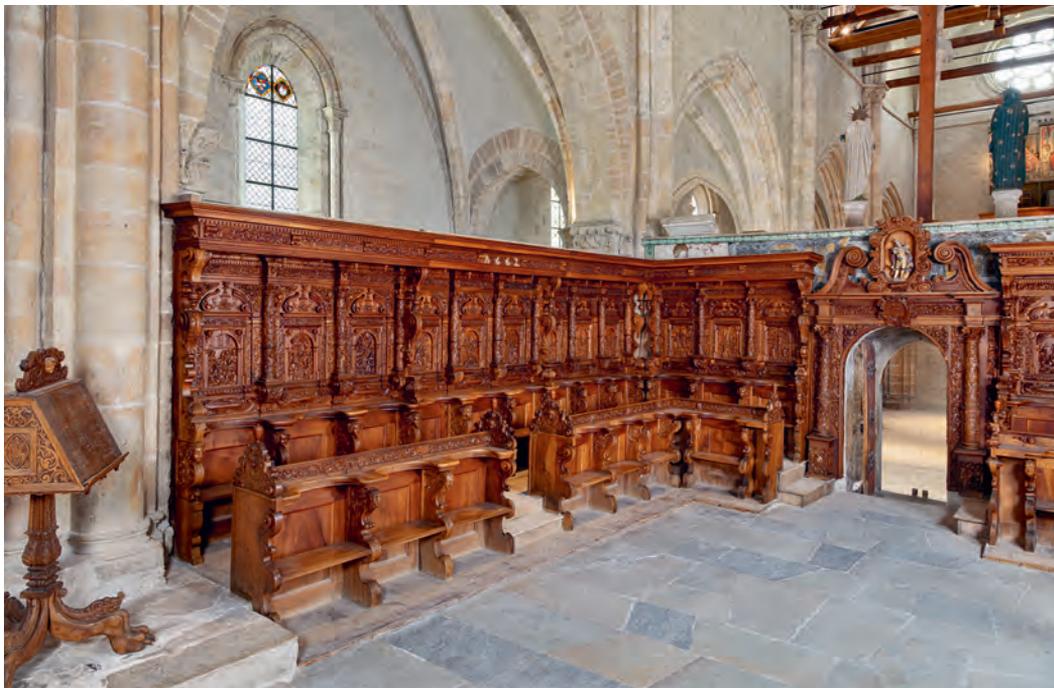
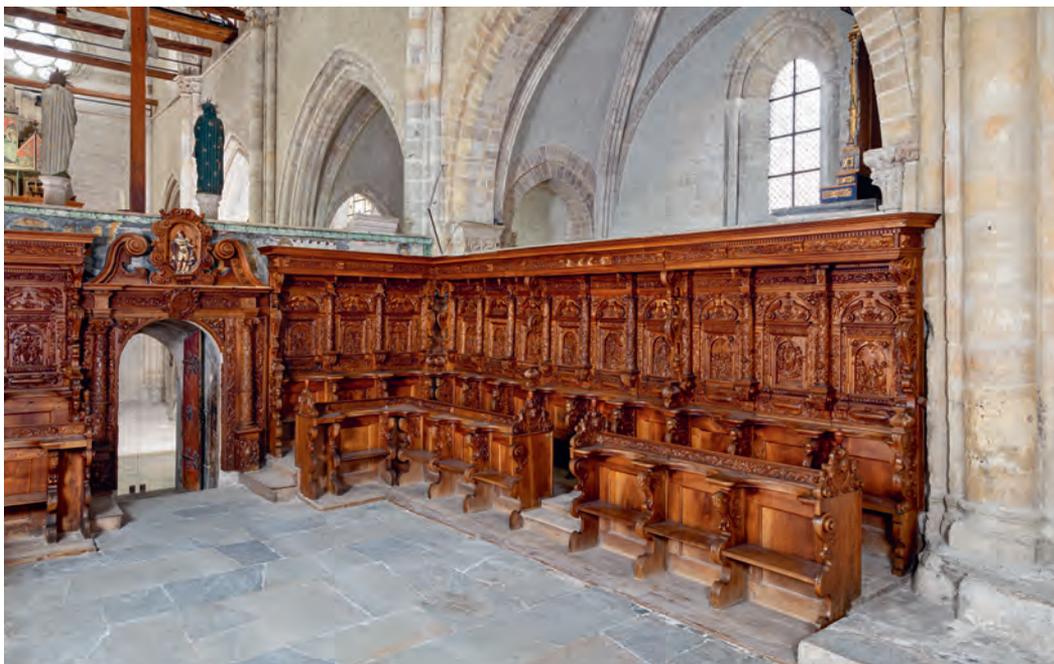
**FIG. 240, 241** Chœur liturgique. Stalles, Bartholomäus Ruof, Hans Heinrich Knecht, Georg Adamer, Melchior Kirchenberger, 1662-1664. La création des stalles baroques recouvrant l'entier des murs du revers du jubé et des clôtures du chœur assure une unité visuelle par l'emploi de bois sculpté laissé au naturel. Comme les stalles antérieures semblent n'avoir recouvert que la partie basse du revers du jubé, leur hauteur au nord et au sud n'a pas pu être déterminée. Vues en direction du sud-ouest et du nord-ouest. Photo Bernard Dubuis et Michel Martinez, 2022, CDC.

Les stalles de Valère forment un ensemble de trente-huit sièges couvrant les murs de clôture du chœur de la première travée ouest ainsi que le jubé **FIG. 240, 241**. Réparties sur deux rangées, elles ferment le chœur liturgique sur trois côtés, faisant face, à l'est, au maître-autel. Installées sur un souassement unique formant plancher rehaussé de deux marches pour les stalles hautes, elles sont
