## **Les Monuments d'art et d'histoire du canton du Valais, tome VIII**

### **Le bourg capitulaire et l'église de Valère à Sion**

Chantal Ammann-Doubliez, Ludovic Bender,  
Karina Queijo et Romaine Syburra-Bertelletto

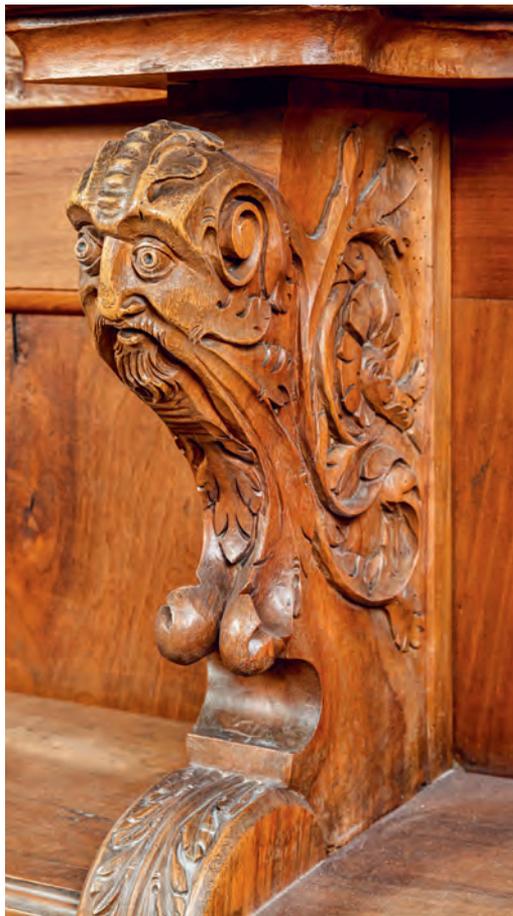
244 Détail d'une parclole des sièges bas décorée de têtes humanoïdes. Habituellement utilisé pour la réalisation des miséricordes, ce vocabulaire grotesque, adopté pour les parcloles des sièges bas uniquement, est hérité de l'époque médiévale. La rangée de dorsaux est quant à elle

Les stalles basses (d'une hauteur de 128 cm) sont également constituées d'un siège à abattant sans miséricorde, séparés de parcloles ornées de pittoresques têtes humanoïdes terminées en volute FIG. 244. Au-dessus de l'appui-main en bandeau décoré d'une bande de volutes interrompue par un masque décoratif délimitant chaque place<sup>678</sup> est installé un plan incliné servant de prie-Dieu pour

Pour Bernard Wyder, le renouvellement des stalles de Valère est un témoin important de la transition entre l'époque gothique, dont elles reprennent la structure générale, et le monde baroque dont elles adoptent le vocabulaire décoratif foisonnant et l'iconographie recherchée. Toutes les surfaces lisses sont recouvertes d'éléments décoratifs en applique ou sculptés dans la masse assurant ainsi un aspect d'unité à l'ensemble. Le réalisme des éléments végétaux, en particulier les fruits (dont des grenades, des pommes ou des poires) et les légumes (dont des raves et des navets) (écoinçons des dorsaux des stalles hautes) **FIG. 247**, combiné avec la déclinaison à l'infini des rinceaux habités de figures et de masques, rappelle des motifs déjà utilisés dans les époques précédentes et inspirés de la Renaissance. Même si les artisans font preuve d'une grande maîtrise du travail du bois dur, lorsqu'ils ne suivent pas un modèle précis, leurs compositions sont problématiques, à l'exemple des scènes de l'Assomption ou de l'Érection de la croix. Les perspectives sont hésitantes, le dessin des anatomies malhabile pour un résultat maladroit dans la forme. Les douze têtes grotesques et grimaçantes qui animent les parclozes des stalles basses sont issues librement de l'imagination de l'artisan **FIG. 244**. Contrastant avec les

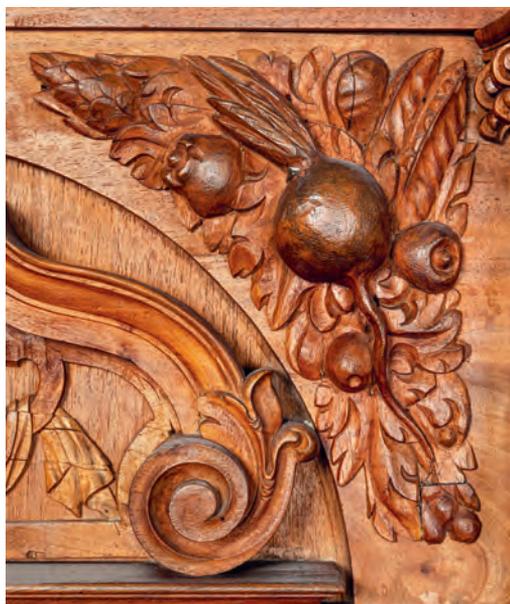
247 Détail du rendu très réaliste des fruits et légumes aux écoinçons des panneaux historiés, ici un navet. Ces éléments potagers, souvent accompagnés de poires ou de grenades, sont déjà présents dès les années 1620 sur les décors muraux dont notamment celui conservé à Valère dans la salle [F 24] du bourg. Photo Bernard Dubuis et Michel Martinez, 2021, CDC.

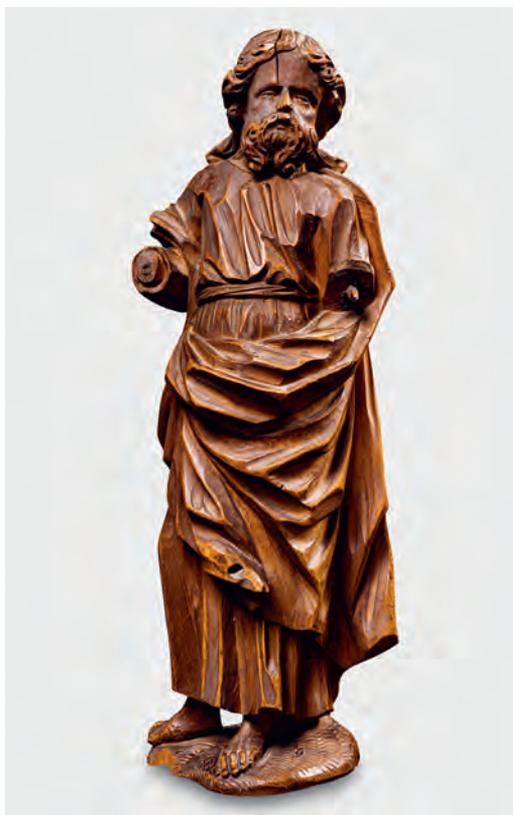
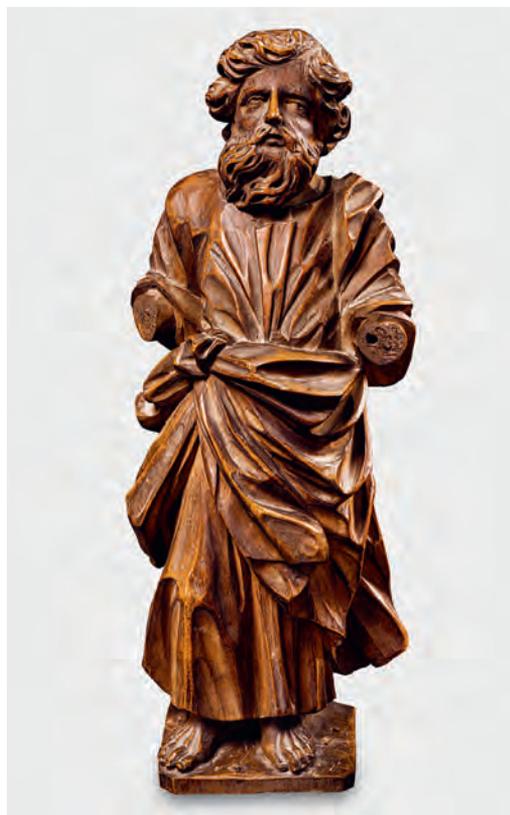
**FIG. 248, 249** Statuettes provenant des stalles de Valère, 1662-1664, aujourd'hui conservées au Musée d'histoire du Valais. MHV [MV 13379 a, MV 13379 b], dépôt du Chapitre cathédral de Sion. Photos Michel Martinez, 2020, Musées cantonaux du Valais.

Réparties tous les trois sièges des stalles hautes, douze statuettes en noyer, dressées sur une base à godrons en forte saillie, représentent les apôtres. Elles ont presque toutes disparu, victimes de vandalisme ou de visiteurs peu scrupuleux<sup>685</sup>. Deux d'entre elles, mutilées (mains) et privées de leurs attributs, sont conservées au Musée d'histoire du Valais (MV 13379 a, 37×9,5×11,5 cm, et MV 13379 b, 37,5×11,5×15,5 cm) **FIG. 248, 249**. Le dessin que réalise EMIL WICK<sup>686</sup> présente l'une d'elles encore complète et en place. En 1973-74, lors d'une campagne de documentation photographique, son attribut a disparu<sup>687</sup> avec les mains qui le tenaient. Prises isolément, ces statuettes en ronde bosse ne sont pas de grande qualité : les drapés sont raides et les silhouettes tassées. Pourtant, leur emplacement dans l'ensemble que forment les stalles est judicieux, car il accentue l'effet de verticalité. De plus, elles remplacent les apôtres peints sur le décor de l'abside qui, lors de l'installation des stalles, ont disparu sous un badigeon blanc.

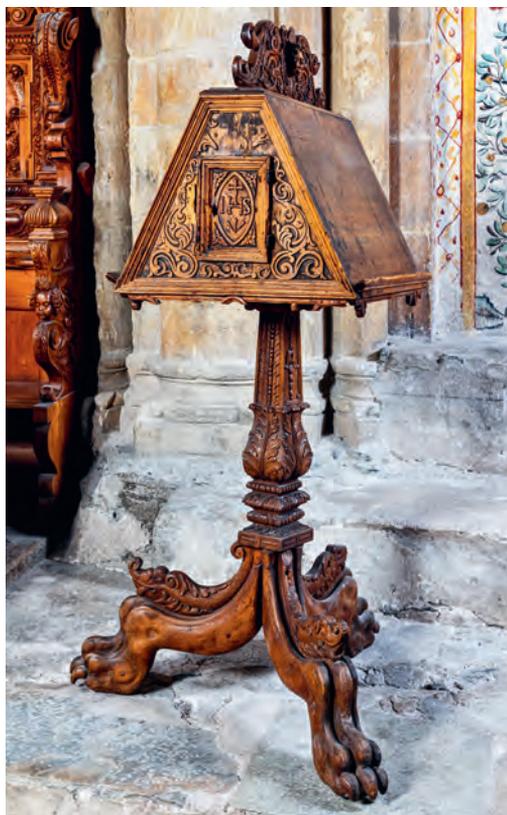
250

Réalisé durant la deuxième moitié du XVII<sup>e</sup> siècle, le lutrin de chœur, en résineux et noyer (h : 159 cm) complète encore aujourd'hui les stalles. Sa taille monumentale lui permet de soutenir les lourds in-folios autant pour la lecture que pour le plain-chant **FIG. 250**.

Sur un piétement tripode à griffes décorées d'un dauphin s'élève un balustre quadrangulaire orné d'acanthes et de feuilles dressées sur un fond estampé. Le tout porte le double pupitre, formant une caisse trapézoïdale fermée sur les petits côtés par une face ornée de rinceaux et bordée d'une moulure, contenant au centre, d'un côté, le monogramme du Christ (sur une petite porte), et de l'autre, le monogramme MPA, non identifié, d'un probable donateur. Les versants sont équipés d'un listel formant deux pupitres affrontés. Sous les quatre côtés de la caisse pendaient des éléments ajourés, aujourd'hui arasés. La partie sommitale reçoit une crête centrée sur une tête d'ange aux ailes dressées, entourée de volutes feuillues. Du point de vue de sa mise en œuvre, ce lutrin n'est pas homogène. Le pied, la tige et la crête sont dus aux ciseaux d'un ébéniste. Ce dernier maîtrise la sculpture et utilise un vocabulaire décoratif baroque apparenté à celui des stalles. La technique des rinceaux en applique, courante dans le mobilier dès le XVI<sup>e</sup> siècle et utilisée ici, indique le travail d'un menuisier. Cette différence de technique trahit l'ouvrage conjoint d'un ébéniste pour le piétement et la crête et d'un menuisier pour la caisse<sup>688</sup>.

**FIG. 250** Chœur liturgique. Lutrin de chœur, anonyme, 2<sup>e</sup> moitié du XVII<sup>e</sup> siècle. La présence de deux artisans pour la réalisation de ce lutrin est particulièrement visible dans le traitement différent des fonds : alors que le pied utilise l'estampage, manière empruntée à l'orfèvrerie, les petits côtés de la caisse sont noircis entre les enroulements des rinceaux. La présence d'un accès à l'intérieur du pupitre assure un espace de rangement pour les nombreux ouvrages nécessaires aux différents offices. Photo Bernard Dubuis et Michel Martinez, 2021, CDC.

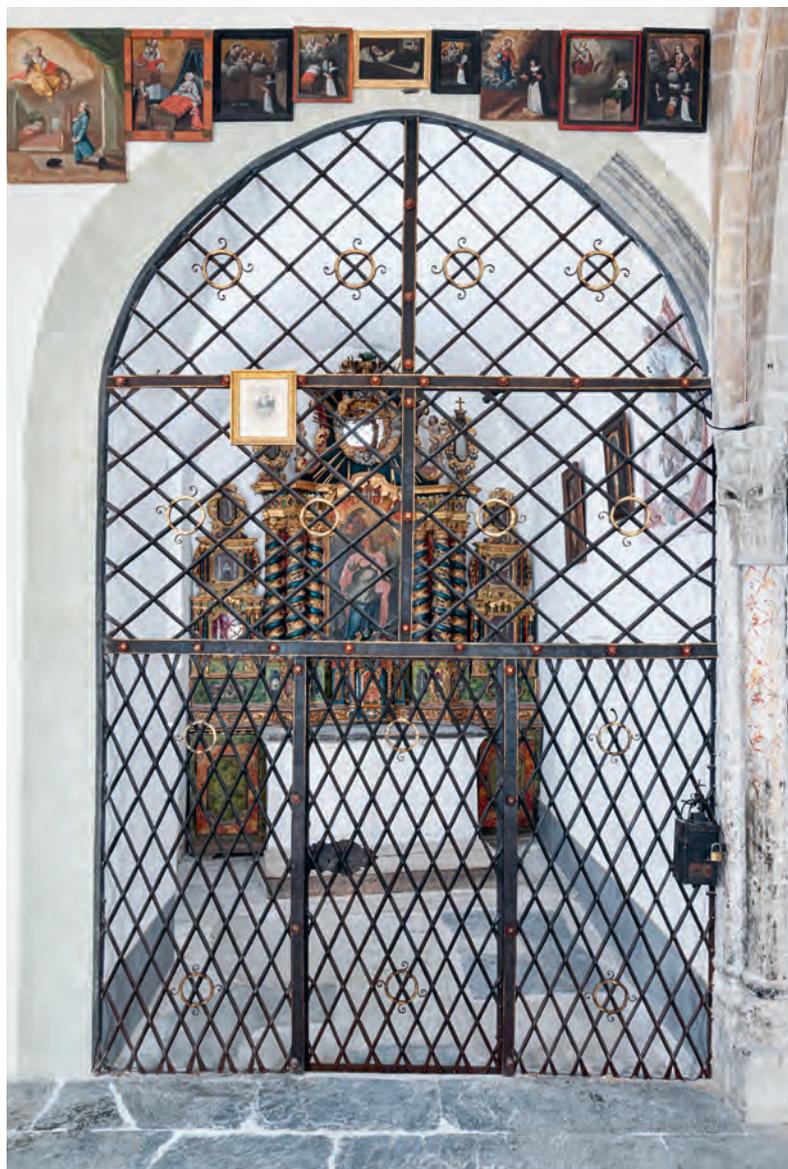
253

La grille en fer forgé (L : 287 cm) ferme entièrement l'arc d'entrée de la chapelle<sup>708</sup> **FIG. 253**. Scellée dans la maçonnerie, elle est soulignée, sur l'extrados, d'un arc finement mouluré en faux appareil gris à joints blancs partiellement conservé. Tout au sommet, un petit écu en métal peint aux armes du Chapitre en soulignait l'axe vertical **FIG. 19**. La grille est composée de trois parties séparées par des sommiers, dont une inférieure (h : 203 cm) comprenant une porte

**FIG. 253** Chapelle Sainte-Catherine. Grille, Carlo Andermatt, Matthieu Koller, 1674. L'aspect fortifié que donne à la chapelle cette grille qui s'élève du sol au sommet de l'ouverture est encore accentué par l'arc mouluré peint en trompe-l'œil imitant un faux appareil gris à joints blancs, probablement dû au peintre Matthieu Koller. Photo Bernard Dubuis et Michel Martinez, 2022, CDC.

Exécutée en 1674, la grille de la chapelle est un important exemple de ferronnerie<sup>709</sup>. Elle est à rapprocher de celle de l'escalier extérieur menant au château de la Majorie ou des fenêtres barrellées méridionales de l'Hôtel de Ville de Sion, forgées entre 1657 et 1664 par le maître HANS JACOB LUX (LUCHS)<sup>710</sup>. Mentionné pour différents travaux à Valère<sup>711</sup>, celui-ci a peut-être réalisé le bras du bénitier **FIG. 254** au pilier nord (P1 17) de la nef<sup>712</sup>,

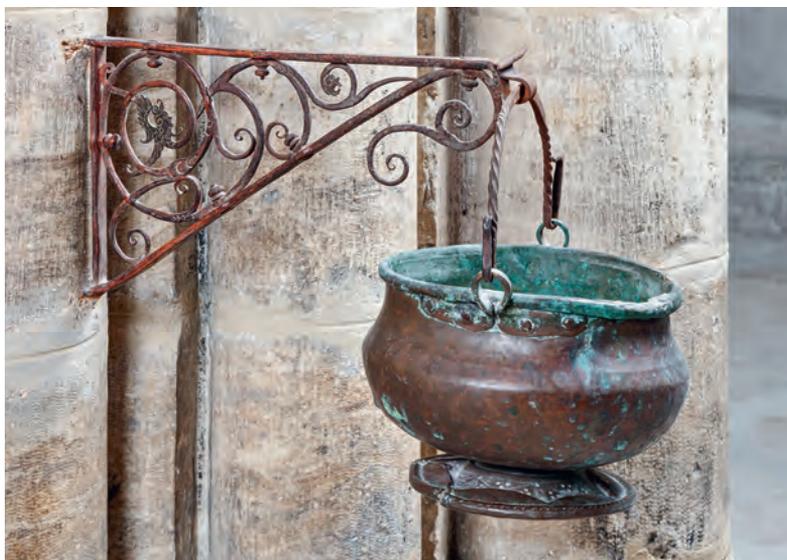
254

**FIG. 254** Bras du bénitier dans la nef, pilier nord (P1 17), Jacob Lux ou Luchs, vers 1660. Le même motif décore la console de l'auvent de la porte nord de l'Hôtel de Ville de Sion. Au XVII<sup>e</sup> siècle, les artisans du métal, comme ceux du bois, participent à différents chantiers en ville de Sion, dont essentiellement le renouvellement du mobilier de la cathédrale, la construction du nouvel Hôtel de Ville ainsi que le chantier de Valère. Photo Bernard Dubuis et Michel Martinez, 2022, CDC.

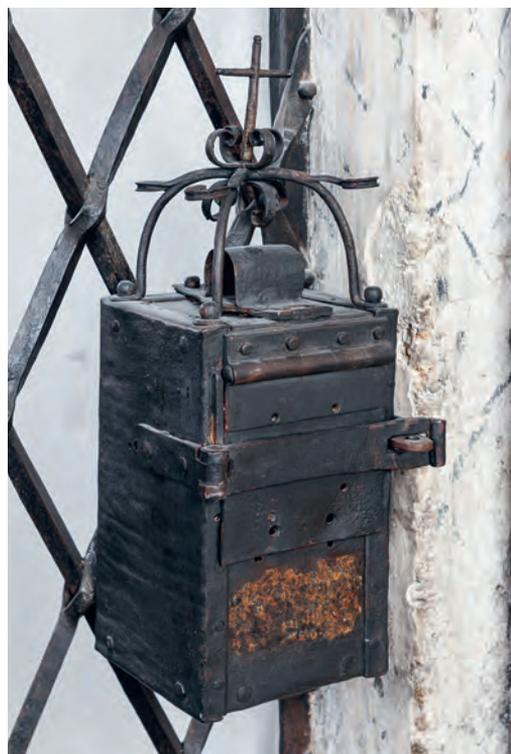
256

**FIG. 256** Chapelle Sainte-Catherine. Tronc de la grille, Carlo Andermatt et Matthieu Koller, 1674. Ce tronc à la forme d'une boîte rectangulaire est fermé par un cadenas. L'orifice placé sur le dessus est protégé par de petits barreaux de fer formant édicule à enroulement sommé d'une croix. À une date inconnue, mais après 1925, il est déplacé à l'extérieur de la chapelle, fixé à l'extrême droite de la grille, place qu'il occupe encore aujourd'hui. Photo Bernard Dubuis et Michel Martinez, 2022, CDC.

(L : 97 cm). Son quadrillage, constitué de barres de section carrée, forme des losanges verticaux pour la partie basse et horizontaux pour les deux autres parties. Les barres sont toutes percées d'œillets à la forge permettant un façonnage alternant, à chaque intersection, une barre transpercée et une barre perforante. Les rosaces circulaires à volutes disposées à intervalles réguliers bloquent également les barres par le système d'œillets. Ces éléments décoratifs portent encore les traces de dorure alors que les sommiers sont bordés d'un filet or **FIG. 255**. Les têtes des clous d'assemblage sont décorées de rouge et d'or et augmentées d'une rondelle dentelée formant une rosette. La porte est munie d'une serrure encore en fonction. À droite de la porte est fixé un tronc qui permet de déposer des offrandes **FIG. 256** en passant la main à travers les barreaux de la grille.

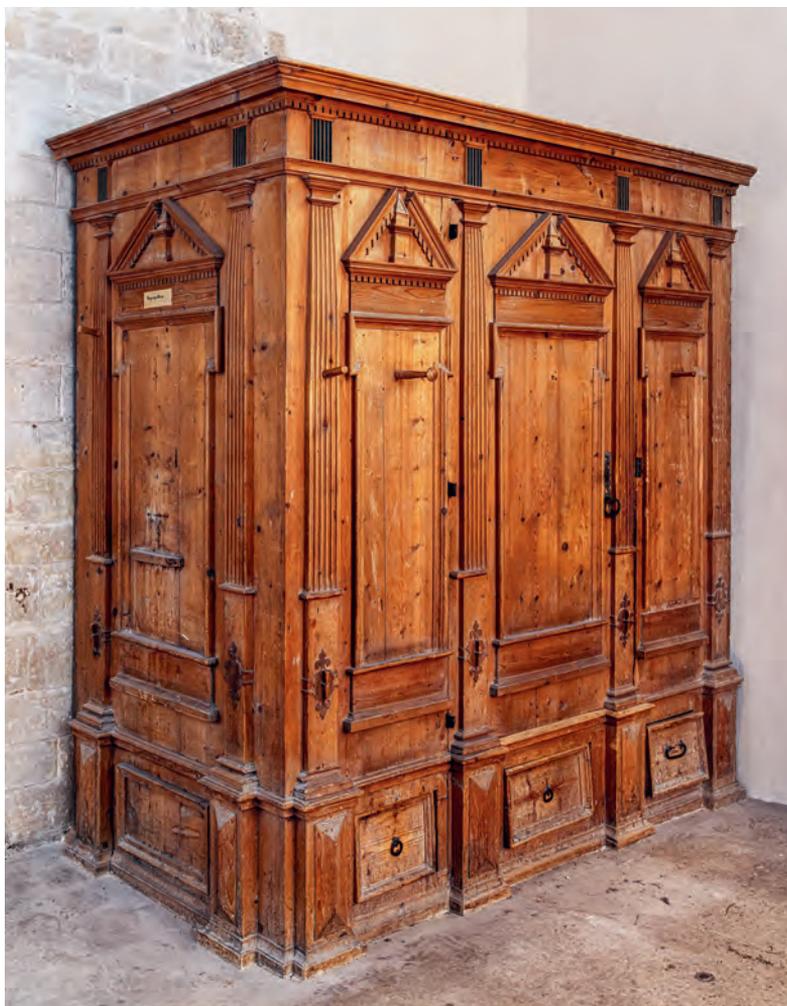
260

**FIG. 260** Sacristie, angle sud-est. Armoire, 1626. Successeur des coffres liturgiques dont de très nombreux exemplaires sont encore conservés au Musée d'histoire du Valais, ce meuble permet de garder suspendus les ornements liturgiques à l'abri de la poussière et de la lumière. De plus, le système des pentures en étain gravé fixées à l'intérieur empêche de briser les gonds et assure ainsi une protection optimale contre l'effraction. Photo Bernard Dubuis et Michel Martinez, 2022, CDC.

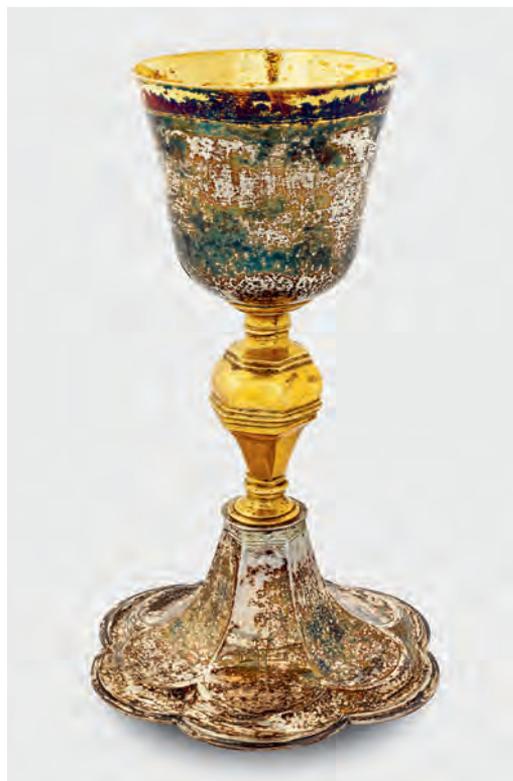
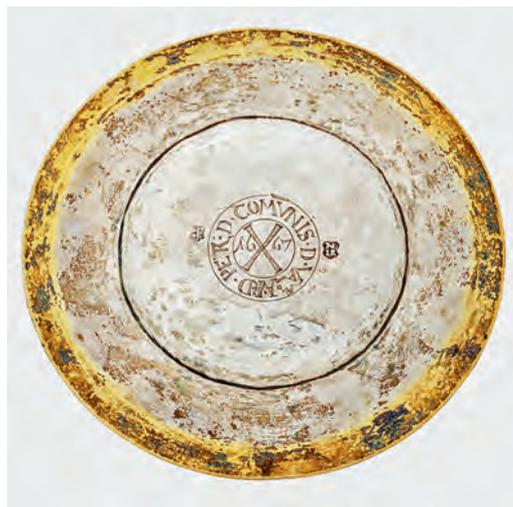
Calice (diam coupe : 13,5 cm) et patène (diam : 14 cm) en argent partiellement doré portant les armes du chanoine Pierre de Communi, chanoine de Sion de 1642 à sa mort en 1685 **FIG. 262, 264**. Sur un pied hexagonal et orné d'une croix gravée s'élève la tige avec nœud en balustre, en argent doré. La coupe lisse légèrement évasée est ornée d'une

bordure dorée de même que l'intérieur. Sous le pied figurent les armes du donateur et la date 1667 ; ce même motif est repris sous la patène. Calice et patène portent le poinçon de l'orfèvre N(ICOLAS ?) J(EAN ?) RYSS<sup>759</sup> et le poinçon de la ville de Sion. La provenance de la chapelle Sainte-Catherine de Valère est précisée lors de son acquisition par le Musée d'histoire du Valais en 1963 (MV 3470 a et b).

**FIG. 262, 264** Calice et patène, N(icolas ?) J(ean ?) Ryss, Sion, 1667. Ces pièces ont été commandées par le chanoine Pierre de Communi. La date de 1667 qui accompagne les armoiries ne correspond à aucune date particulière liée à la carrière de ce chanoine, devenu doyen de Valère en 1662 puis doyen de Sion en 1672. MHV [MV 3470 a et MV 3470 b], dépôt du Chapitre cathédral de Sion. Photos Bernard Dubuis et Michel Martinez, 2015, Musées cantonaux du Valais.

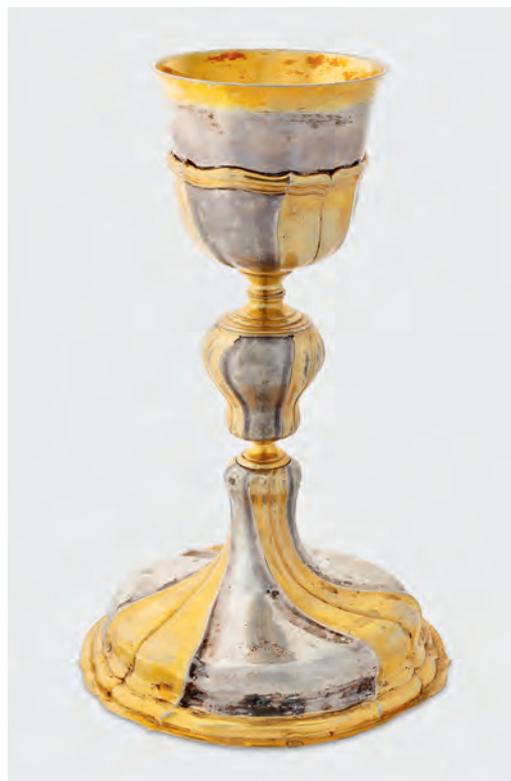
263

Calice (h : 24 cm), en argent partiellement doré, première moitié du XVIII<sup>e</sup> siècle, conservé dans la sacristie et encore en usage. Sur un pied circulaire à six contours torsés, alternant l'argent doré et l'argent, s'élève la tige, dont le nœud est assorti au pied **FIG. 263**. Cet effet se poursuit sur la fausse coupe bordée d'un double filet doré. La coupe argentée à l'extérieur est bordée d'un large filet or de même que l'intérieur. Sur le rebord du pied sont insculptés le poinçon de l'orfèvre FRANÇOIS JOSEPH RYSS<sup>760</sup> et le poinçon de la ville de Sion.

**FIG. 263** Calice sans patène, François Joseph Ryss, Sion, 1<sup>re</sup> moitié du XVIII<sup>e</sup> siècle. Sans indication gravée du commanditaire, ce calice appartient par tradition à l'église de Valère. Photo Bernard Dubuis et Michel Martinez, 2022, CDC.

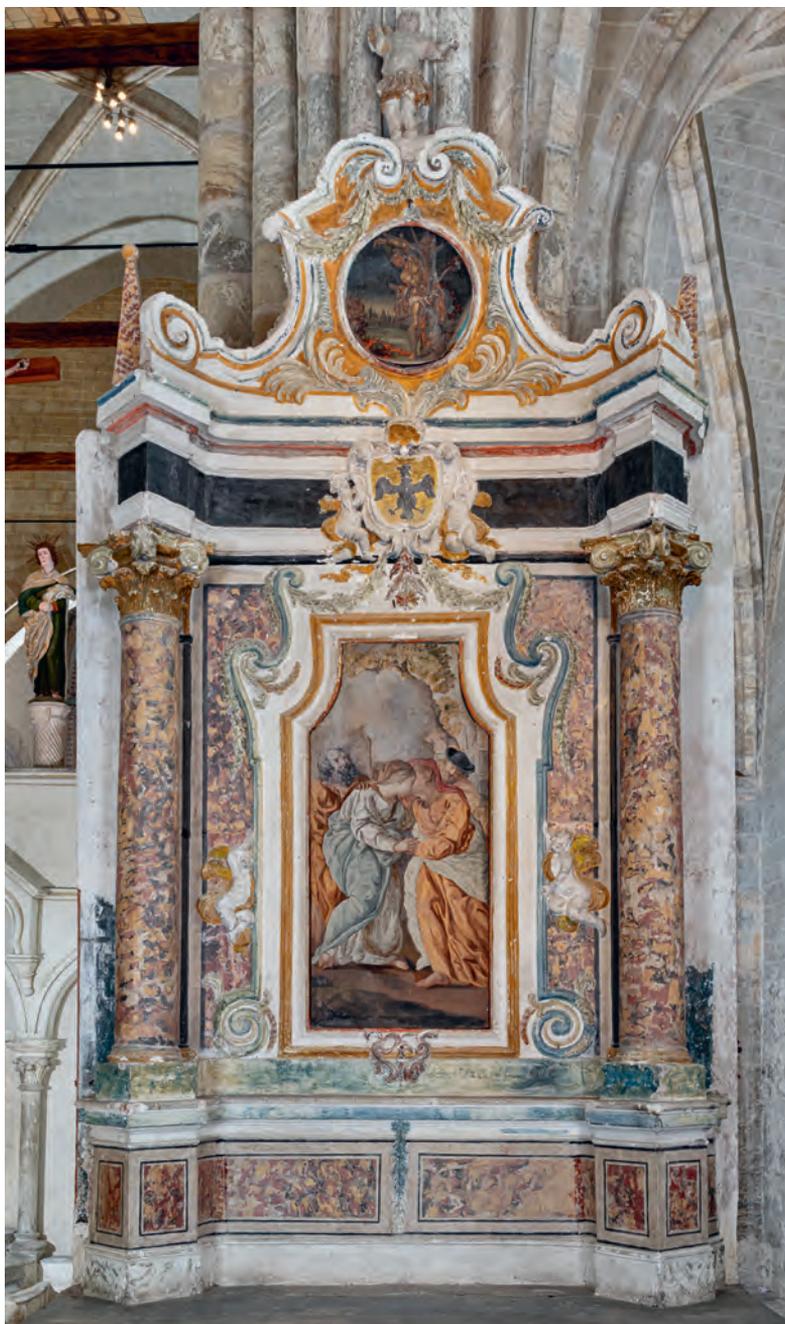
267

**FIG. 267** Chapelle de Rarogne. Retable de la Visitation, vers 1730. Offert probablement par le chanoine Alexis de Werra, doyen de Sion de 1704 jusqu'à sa mort en 1744. Ce retable est un rare exemplaire réalisé en *stucco lucido* dans le Valais central. Cette même technique sera utilisée pour le retable de l'église des

Le retable prend appui sur le tombeau médiéval en recouvrant complètement le retable du XV<sup>e</sup> siècle. Selon les observations d'EMMENEGGER en 1989, la plateforme maçonnée a également été augmentée et une marche a été ajoutée<sup>779</sup>. Sur une haute prédelle, dont le plan induit la position des deux colonnes à chapiteau corinthien, s'élève le registre principal centré sur le tableau représentant la Visitation **FIG. 267**. Ce tableau est inséré dans une niche aux angles supérieurs incurvés et accompagnée d'éléments décoratifs à enroulement aux angles. De part et d'autre sont installés en applique deux angelots aux ailes et aux drapés dorés. Au-dessus prend place l'entablement à ressauts, augmenté des armes de Werra soutenues par deux angelots. La représentation du martyr de Saint-Sébastien prend place au centre du couronnement à édicule. De part et d'autre s'échappent des volutes en amortissement. L'ensemble est surmonté d'une petite statuette du Christ ressuscité.

La structure portante du retable est réalisée en *stucco lucido* ou stuc marbre, dans des tons rosés et verts, soulignés de traits noirs<sup>780</sup>. Les éléments en applique comme les angelots, les armoiries ou l'encadrement du tableau sont quant à eux réalisés en stuc doré et peints. De nombreux surpeints recouvrent ces motifs décoratifs.

La transformation du retable de la Visitation et de Saint-Sébastien, adossé au pilier 18, n'a pas laissé de trace dans les archives<sup>770</sup>. L'approche stylistique permet de dater cette réalisation au deuxième quart du XVIII<sup>e</sup> siècle **FIG. 267**. Ainsi, on ignore les motivations de ce changement<sup>771</sup> qui oblitère le mobilier médiéval et écarte les images

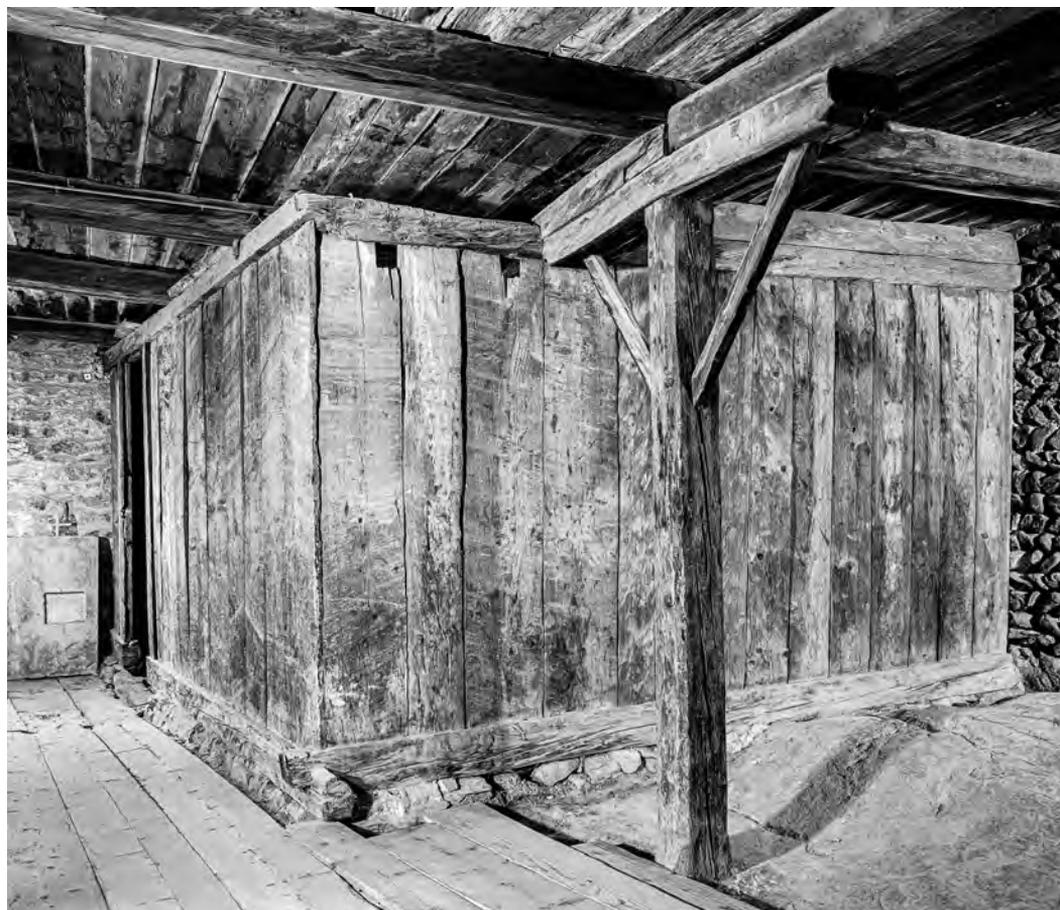
289

**FIG. 290** Annexe occidentale de l'église [A']. Le moulin à bras occupe une grande fosse à peu près circulaire dans la partie nord du local [A'1]. Photo Bernard Dubuis et Heinz Preisig, 2000, CDC.

a été construite ailleurs et installée à son emplacement actuel postérieurement<sup>856</sup> **FIG. 290.**

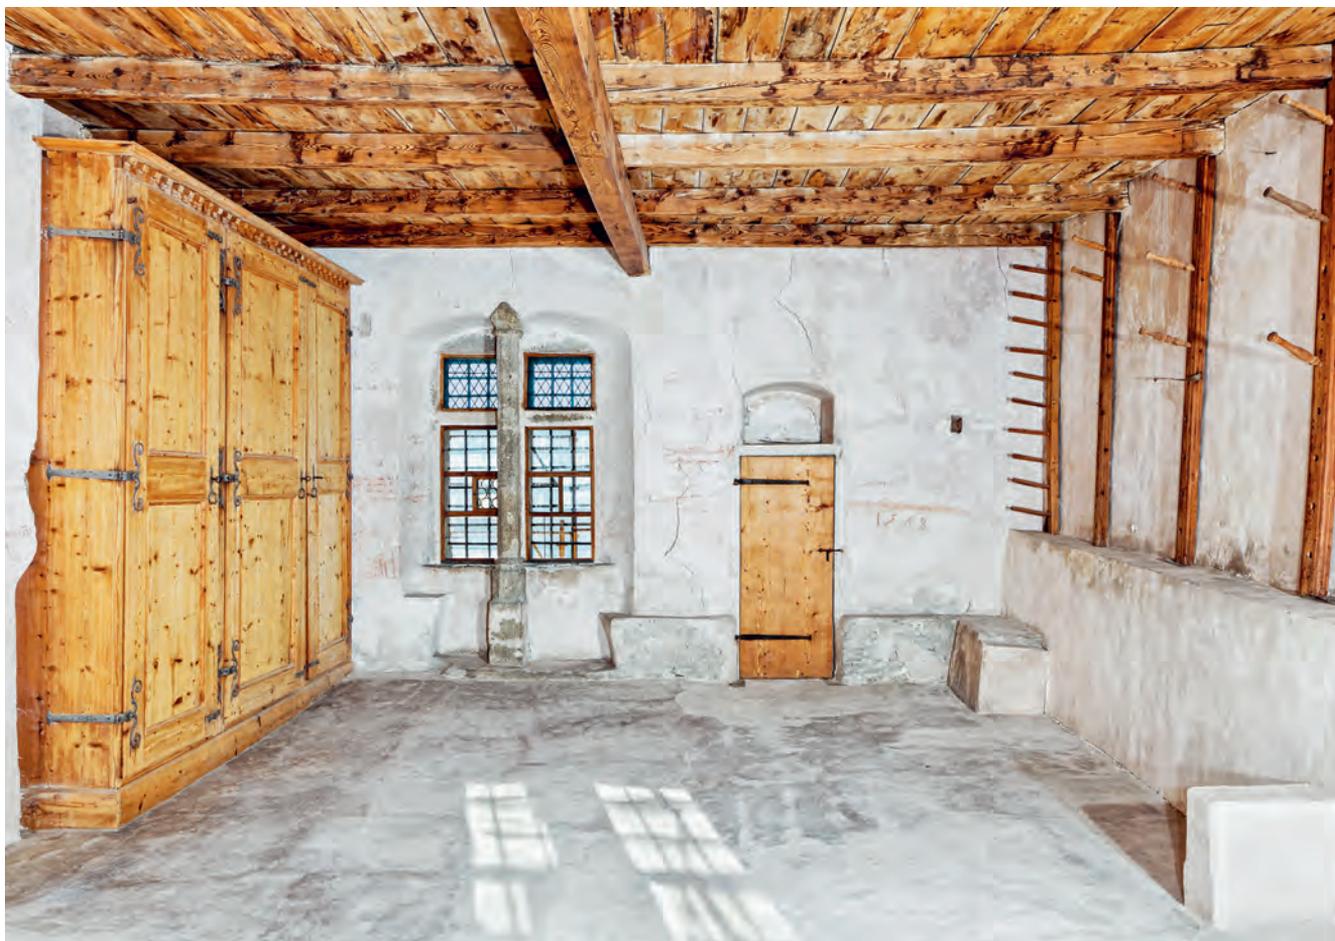
293

**FIG. 293** Annexe occidentale de l'église [A']. Salle des archives [A'2]. Vue de la salle en direction du sud, avec la grande armoire du XVII<sup>e</sup> siècle et la porte d'accès aux latrines, peu avant son aménagement pour servir de salle d'exposition. Photo Bernard Dubuis et Michel Martinez, 2014, CDC.

La grande armoire actuelle, à l'extrémité sud du mur occidental, remonte (d'après les pièces de bois qui la constituent) aux années 1650, comme les planches de la nouvelle porte de la salle<sup>902</sup> **FIG. 293**. Les travaux correspondants pourraient cependant être un peu plus tardifs. En effet, en 1675, le procureur général fait apposer une nouvelle porte en bois devant l'ancienne chancellerie dans l'église collégiale de Valère (« ante antiquam cancellariam in ecclesia collegiata Valleriae »)<sup>903</sup>. Par ailleurs, l'armoire correspond au plan de classement des archives, certainement préparé et parachevé par Christian Schröter, dont l'inventaire manuscrit débute en 1674<sup>904</sup>. Plusieurs étroits murets bas, perpendiculaires aux parois ouest et est de la salle, peuvent sans doute être interprétés comme des pieds de banquettes ou d'étagères basses dont les plateaux de bois auraient disparu. Ces éléments de mobilier côtoient aujourd'hui divers aménagements muséographiques, puisque l'espace fait partie des salles occupées par la collection historique exposée à Valère et est désigné comme « salle du trésor » depuis 2015 **FIG. 463**.

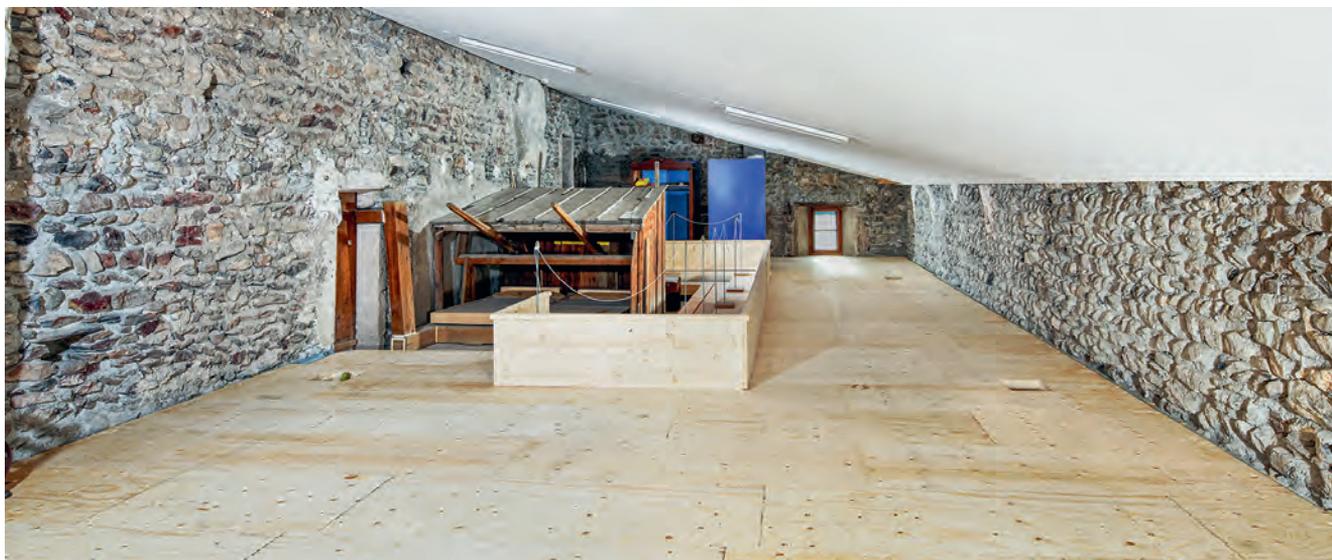
294

**FIG. 294** Annexe occidentale de l'église [A']. Salle du soufflet de l'orgue [A'3] après sa rénovation et la transformation de la toiture en appentis de l'annexe. Vue générale en direction du nord. Photo Bernard Dubuis et Michel Martinez, 2014, CDC.

Lors des travaux de reconstruction des charpentes nécessités par cet incident, ce niveau est transformé. Il est divisé en au moins deux espaces distincts. Une grande cheminée est installée contre le mur sud, entre des fenêtres nouvellement percées<sup>906</sup>. L'utilisation de ces locaux, qui ont pu servir comme habitat, change radicalement au XVII<sup>e</sup> siècle, lorsque l'orgue est déplacé sur le mur ouest de l'église et que son soufflet est installé à ce niveau (voir p. 155) **FIG. 294**.

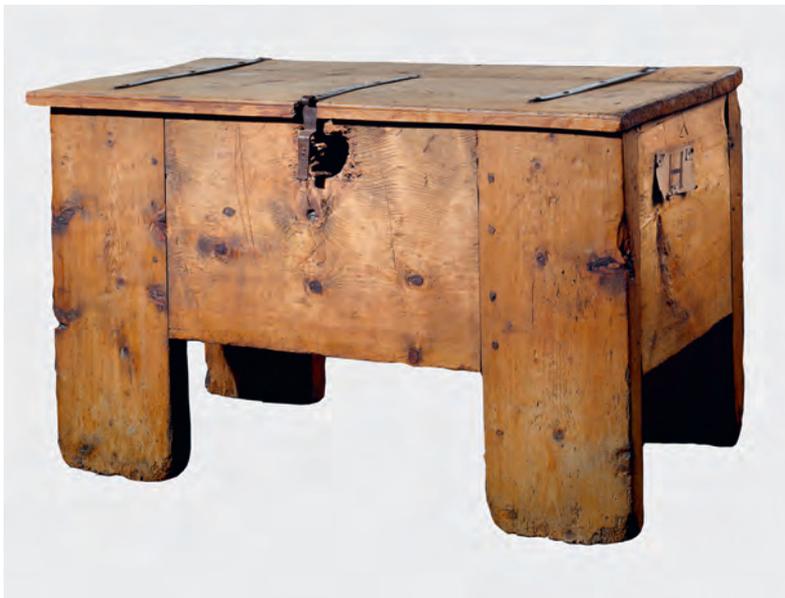
299

**FIG. 299** Coffre en épicéa, à usage probablement liturgique avant d'être destiné au rangement d'archives (lettre H). Datation dendrochronologique, avec présence du dernier cerne : automne/hiver 1307/08 (couvercle remplacé au XVI<sup>e</sup> siècle). La serrure a été enlevée. 88 × 136 × 56 cm. MHV [MV 8693], dépôt du Chapitre cathédral de Sion. Photo Jean-Yves Glassey, 2011, Musées cantonaux du Valais.

Les coffres liturgiques suivent la multiplication des autels créés dans l'église. Contrairement au groupe du début du XIII<sup>e</sup> siècle, le noyer, essence chère, n'est plus guère utilisé. Les artisans privilégient les résineux locaux : mélèze, arole, sapin. Comme pour les exemplaires « romans », Corinne Charles et CLAUDE VEUILLET ont souligné la particularité des pieds-montants qui placent la caisse relativement haut, système constructif que l'on retrouve essentiellement sur les pièces du Valais épiscopal. Les quatre coffres de ce groupe datent respectivement de 1272/73<sup>910</sup> (MV 8690) **FIG. 297**, vers 1290<sup>911</sup> (MV 8691) **FIG. 298**, 1307/08<sup>912</sup> (MV 8693) **FIG. 299** et vers 1310<sup>913</sup> (MV 8701) **FIG. 300**.

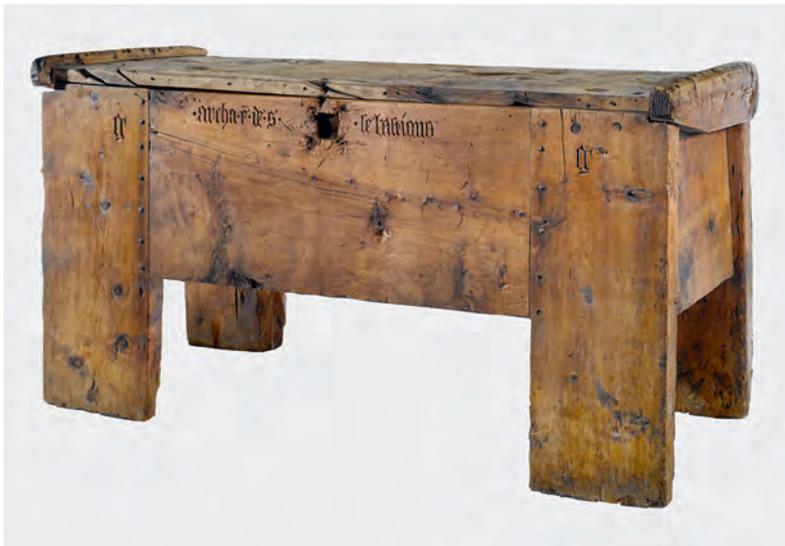
300

**FIG. 300** Coffre liturgique en arole. L'inscription qu'il porte renvoie à la chapelle fondée par Guillaume de Rarogne, mais il s'agit d'une réutilisation d'un coffre daté vers 1310. 96 × 168 × 60 cm. MHV [MV 8701], dépôt du Chapitre cathédral de Sion. Photo Jean-Yves Glassey, 2011, Musées cantonaux du Valais.

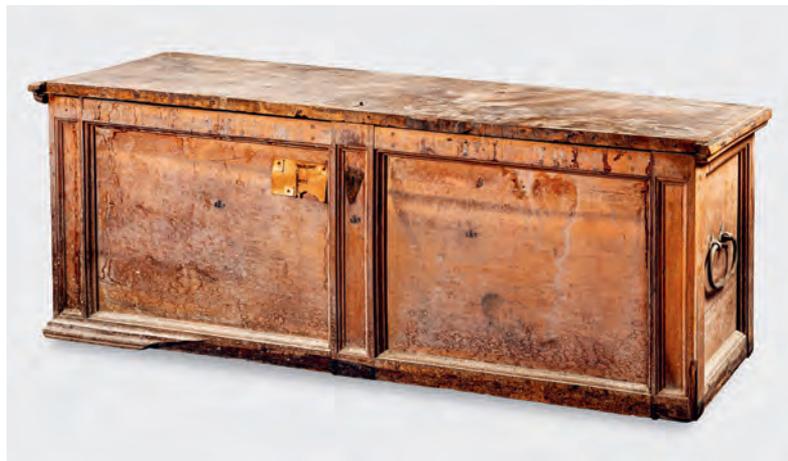
304

**FIG. 304** Coffre en noyer (?), baroque, à usage vraisemblablement privé avant d'être destiné au rangement d'archives (lettre E). 67,5×191×60 cm. MHV [MV 13358], dépôt du Chapitre cathédral de Sion. Photo Michel Martinez, 2020, Musées cantonaux du Valais.

Deux autres coffres (MV 13358, MV 13359) portent également des lettres du classement des archives<sup>918</sup> **FIG. 304, 305**. De typologie « baroque », ils n'ont pas été datés plus précisément par dendrochronologie. Ils se différencient de leurs prédécesseurs médiévaux par l'application de listes moulurées qui créent des plates-bandes rythmant la face principale ainsi que par leur caisse restant proche du sol. Dans l'usage vernaculaire, ils étaient souvent accolés à un lit et avaient donc une hauteur n'empêchant pas l'accès à celui-ci ; on s'en servait aussi fréquemment comme banc. Ces deux exemplaires étaient probablement destinés à usage privé avant de servir au rangement d'archives. Ils sont proches typologiquement des exemplaires qui se généralisent dès le XVII<sup>e</sup> siècle et que l'on trouve en grand nombre dans les demeures valaisannes jusqu'au XIX<sup>e</sup>, voire au XX<sup>e</sup> siècle.

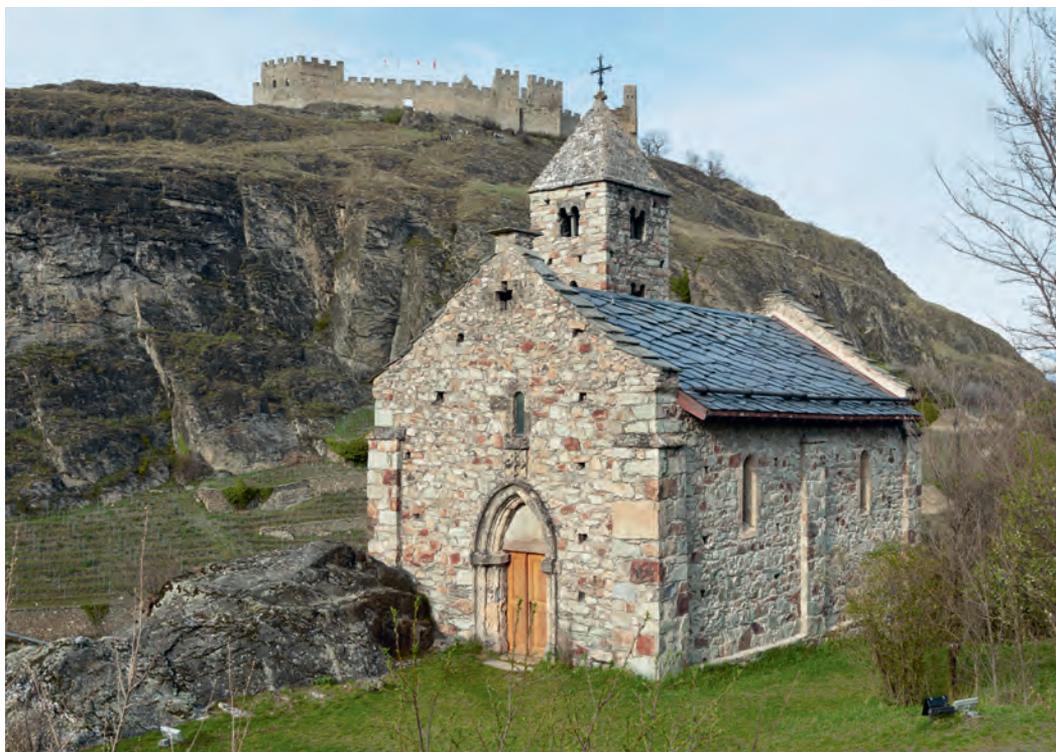
307

**FIG. 307** Colline de Valère, chapelle de Tous-les-Saints, vue du sud-ouest. À l'exception du portail, l'extérieur de l'édifice est d'une conception simple, comme en témoignent les étroites baies de fenêtres sans ornementation. Photo Bernard Dubuis et Michel Martinez, 2021, CDC.

La tour du clocher, surmontée d'un toit pyramidal en pierre, est percée de fenêtres géminées en plein cintre, sur deux registres. Seul le portail à tympan de l'église, du côté ouest, avec son encadrement en arc brisé, trahit, à l'extérieur, la période de construction du monument **FIG. 307**. Les petites baies latérales de la nef et celles du chœur, en plein cintre, suffisent à éclairer le volume intérieur de la chapelle malgré leur taille réduite **FIG. 307-309**.

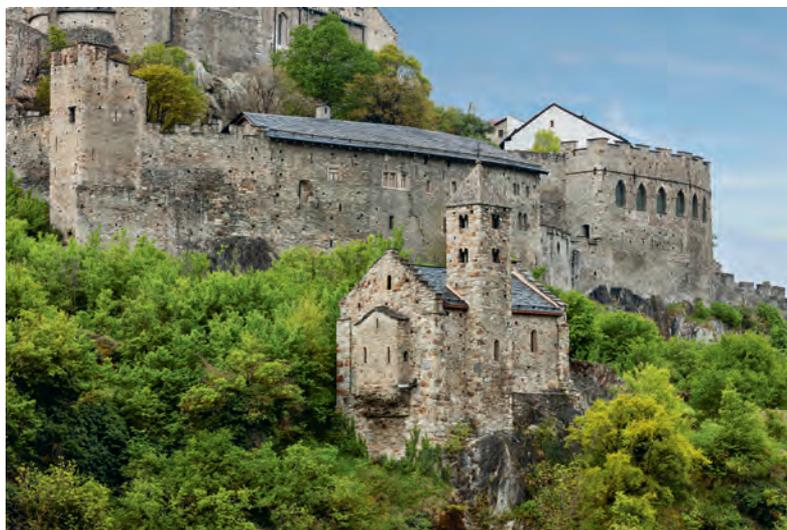
308

**FIG. 308** Colline de Valère, chapelle de Tous-les-Saints, vue du nord-est. Le chevet, légèrement saillant, est construit en encorbellement sur le mur oriental. Photo Bernard Dubuis et Michel Martinez, 2021, CDC.

Avec leur niveau de soubassement et leurs lésènes, les parements des murs rappellent ceux de l'église de Valère **FIG. 308**. De la même manière, l'emplacement du clocher peut être comparé à la position de la tour de la grande église **FIG. 309**. Si ces aspects ne sortent pas en soi de l'ordinaire, l'étroite relation d'« intervisibilité » qui unit les deux monuments rend le rapprochement de leurs formes architecturales évident.

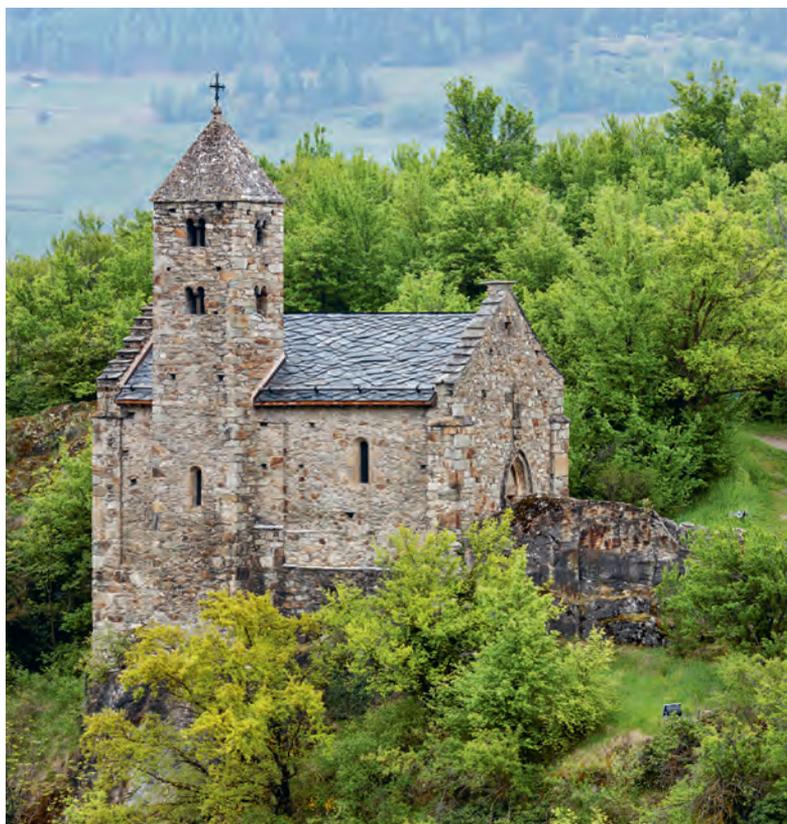
309

**FIG. 309** Colline de Valère, chapelle de Tous-les-Saints, vue du nord-ouest. Le clocher, qui surmonte l'église, débordant au nord le corps de la nef. Photo Bernard Dubuis et Michel Martinez, 2021, CDC.

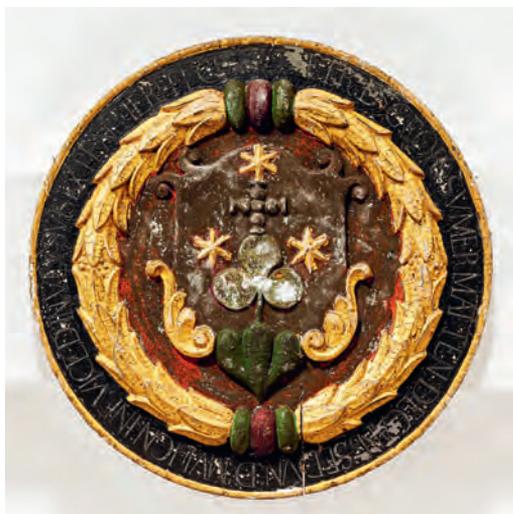
310

**FIG. 310** Colline de Valère, chapelle de Tous-les-Saints, clef avec inscription dédicatoire, mentionnant le doyen de Sion Georges Summermatter et se développant autour des armes familiales de ce dernier. Photo Bernard Dubuis et Michel Martinez, 2021, CDC.

intempéries de la neige et de la pluie sur la toiture et les voûtes. Le vitrier maître CHRISTIAN KURTZ s'occupe des fenêtres. Si le doyen de Sion Georges Summermatter dirige les travaux, c'est parce qu'il gère les bénéfices vacants. Néanmoins, c'est à ses frais qu'il refait la voûte en 1669 **FIG. 310**, qui lui coûte plus que les 134 livres qu'il a pensé léguer en 1668<sup>21</sup>. Il n'oublie pas d'acquérir de nouveaux parements d'autel, ainsi qu'une armoire fixée dans le mur afin d'y accrocher les vêtements liturgiques pour un prêtre et un coussin doré<sup>22</sup>. L'antependium décoré de fleurs, avec les représentations du Christ, de Marie et Joseph, aujourd'hui disparu, est quant à lui financé par le chanoine Antoine du Nant de Grilly en 1669<sup>23</sup>. En 1671, une nouvelle porte en bois de peuplier est placée : les pièces en métal de l'ancienne porte, après nettoyage et réparation, tout comme la serrure, sont récupérées, tandis que de nouveaux barreaux en fer sont apposés à la porte qui est perforée en son centre<sup>24</sup>. Au bénéfice est alors attachée une maison à Sion, dans le quartier de Malacort/Malacuria<sup>25</sup>. Lors des travaux de 1964, le retable est restauré et déplacé contre le mur nord de la première travée<sup>26</sup> **FIG. 314**. À cette occasion, son couronnement est supprimé ainsi que le premier degré. Lorsqu'en 1977 le retable est replacé sur la table d'autel, seul le couronnement reprend sa place d'origine, le degré étant perdu.

l'arc doubleau qui les sépare **FIG. 310**. La forme du couverture d'origine est donc inconnue.

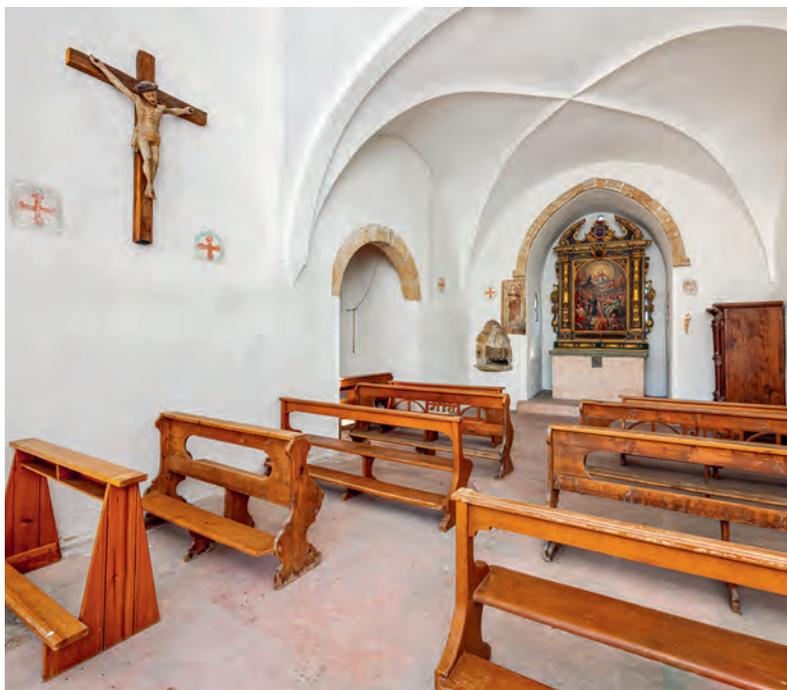
315

**FIG. 315** Colline de Valère, chapelle de Tous-les-Saints, vue vers le chœur. L'unité de l'espace de la petite nef n'est rompue qu'en raison du clocher qui forme sur le côté nord une sorte d'annexe rectangulaire. Photo Bernard Dubuis et Michel Martinez, 2021, CDC.

Le sanctuaire de la chapelle est couvert par une voûte en berceau **FIG. 313, 315**. L'autel en maçonnerie est surmonté d'un grand retable conçu en 1653, mais dont le registre principal est occupé par un tableau de 1801 réalisé par JACQUES-ARNOLD KOLLER **FIG. 306**. La piscine liturgique, mise en valeur par un petit arc trilobé, se trouve au nord de l'abside, sur le mur est.

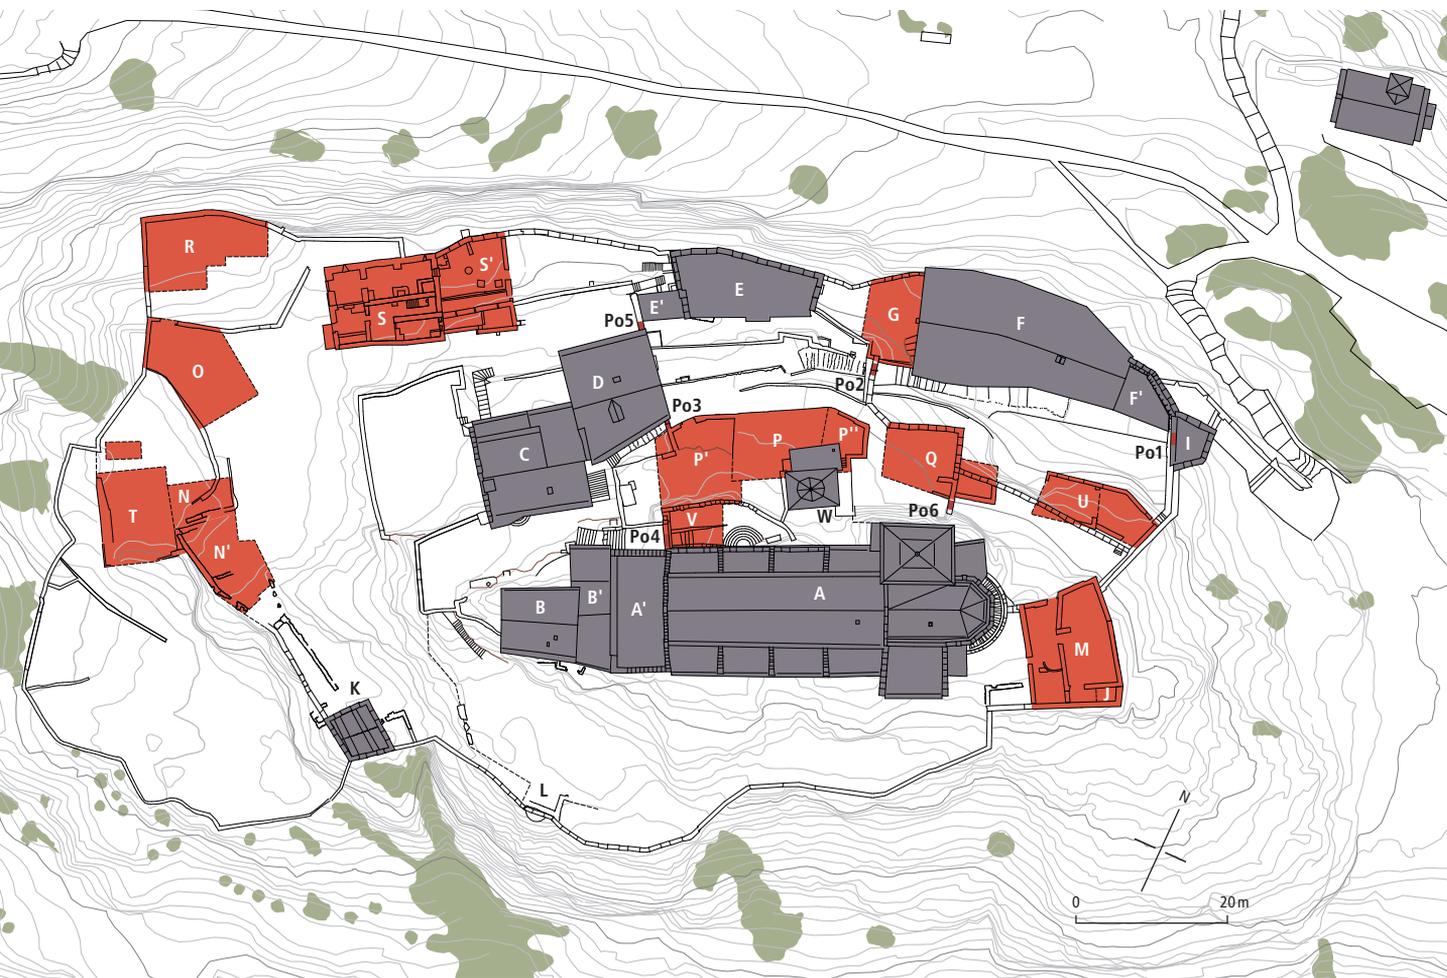
319

**FIG. 319** Plan d'ensemble du bourg de Valère, avec au nord la chapelle de Tous-les-Saints. Échelle 1 : 1000. Plans de base Baechler-Gagliardi-Amsler Architectes, 2004 et Archéotech SA, [2010]. Compléments divers et dessin Carole Meylan et Ludovic Bender, TERA Sàrl, 2022 .

L'édifice dit des Communs [F], avec la loge du gardien [F'] attenante, ainsi que les maisons appelées aujourd'hui la maison de la Garde [E], du Doyen [D] et des Calendes [C] – qui abritent les différents espaces d'exposition du Musée d'histoire du Valais – font partie de ces constructions étudiées en détail **FIG. 319**. Les autres bâtiments ainsi que les différentes ruines qui parsèment la colline n'ont quant à eux pas fait l'objet d'analyses aussi complètes. Les interventions archéologiques se sont limitées aux zones touchées par les travaux pour le parcours de visite et le musée ainsi qu'aux éléments nécessitant des mesures d'urgence. Les archives et la documentation iconographique permettent néanmoins d'aborder succinctement ces différents éléments disparus ou moins bien connus.
