## **Les Monuments d'art et d'histoire du canton du Valais, tome VIII**

### **Le bourg capitulaire et l'église de Valère à Sion**

Chantal Ammann-Doubliez, Ludovic Bender,  
Karina Queijo et Romaine Syburra-Bertelletto

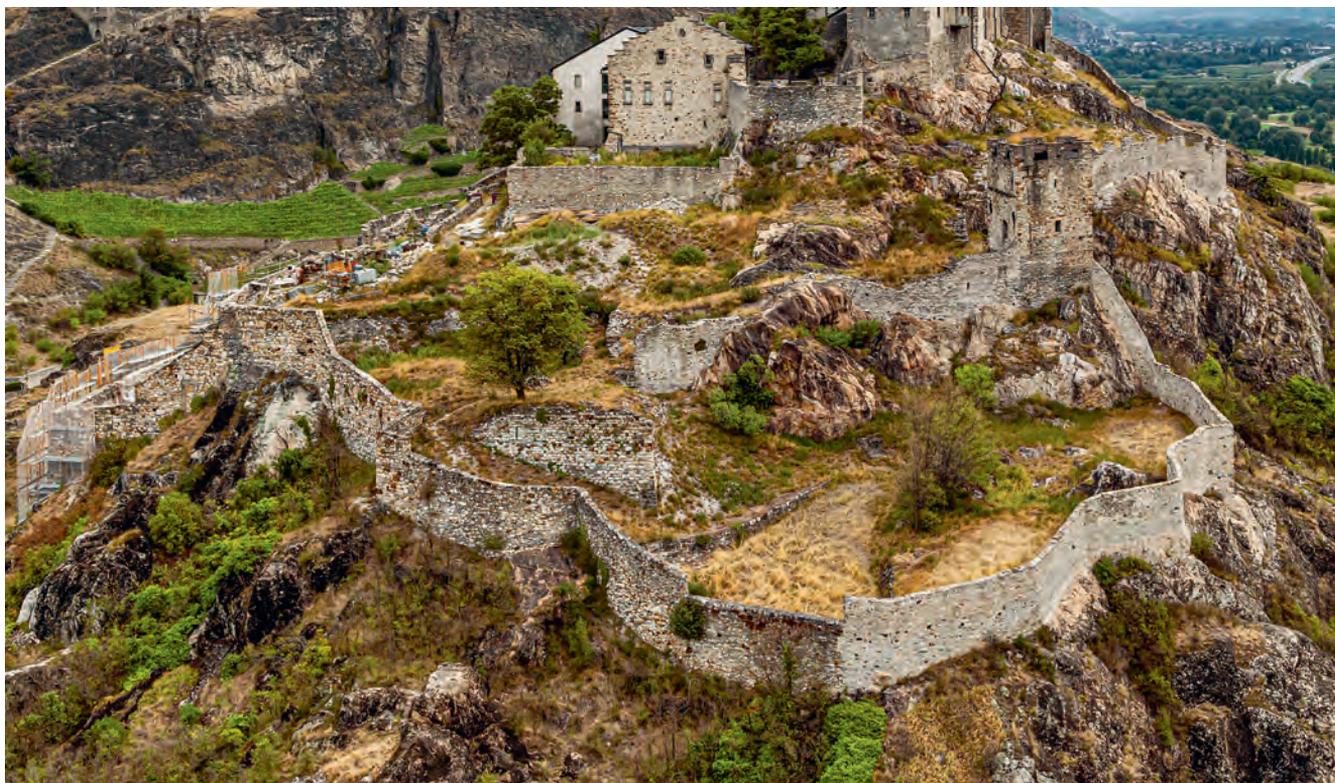
324

**FIG. 324** Vue aérienne du secteur ouest du bourg et de son enceinte. Diverses phases de l'évolution du système défensif se lisent dans cette partie du bourg, mais leur chronologie précise n'a pas encore pu être établie. Cette zone abritait, selon les sources iconographiques du XV<sup>e</sup> au XVIII<sup>e</sup> siècle, de nombreuses habitations participant au système défensif. Photo Bernard Dubuis et Michel Martinez, 2022, CDC.

moins d'une quinzaine de phases constructives ont ainsi été identifiées<sup>83</sup>. Cette complexité et le caractère partiel des interventions scientifiques rendent difficile la compréhension du système dans son ensemble, de son origine et de son évolution **FIG. 324**. Des éléments découverts en fouilles ou identifiés lors de l'analyse des murs donnent néanmoins quelques indices précieux sur les structures défensives primitives.

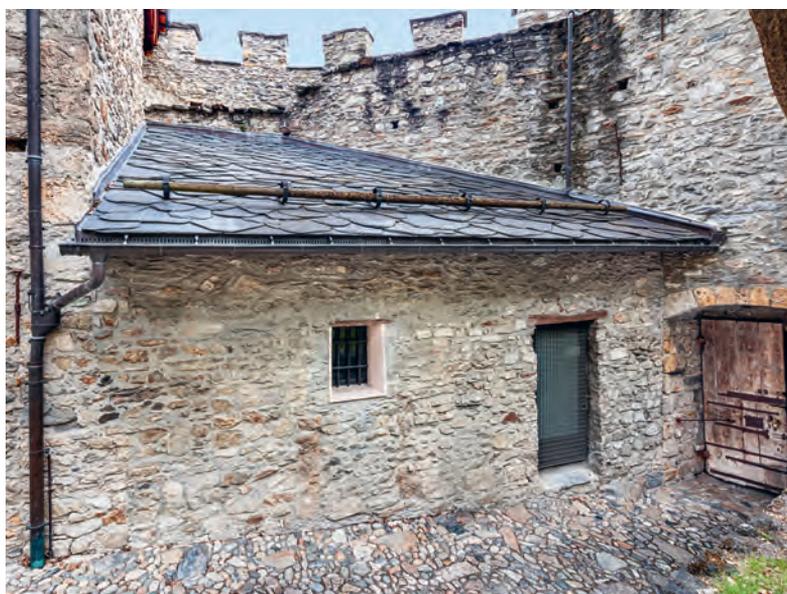
**FIG. 326** Loge du gardien [F'], façade sud. La porte et la fenêtre rectangulaires à linteau de bois sont les seules ouvertures de la modeste façade. Ces percements modernes n'ont pas totalement fait disparaître les baies anciennes encore discernables dans la maçonnerie. Photo Bernard Dubuis et Michel Martinez, 2021, CDC.

prolongement du grand complexe des Communs [F], il constitue une petite entité indépendante de ce dernier. On y accédait à l'origine depuis la rampe au sud uniquement **FIG. 326**.

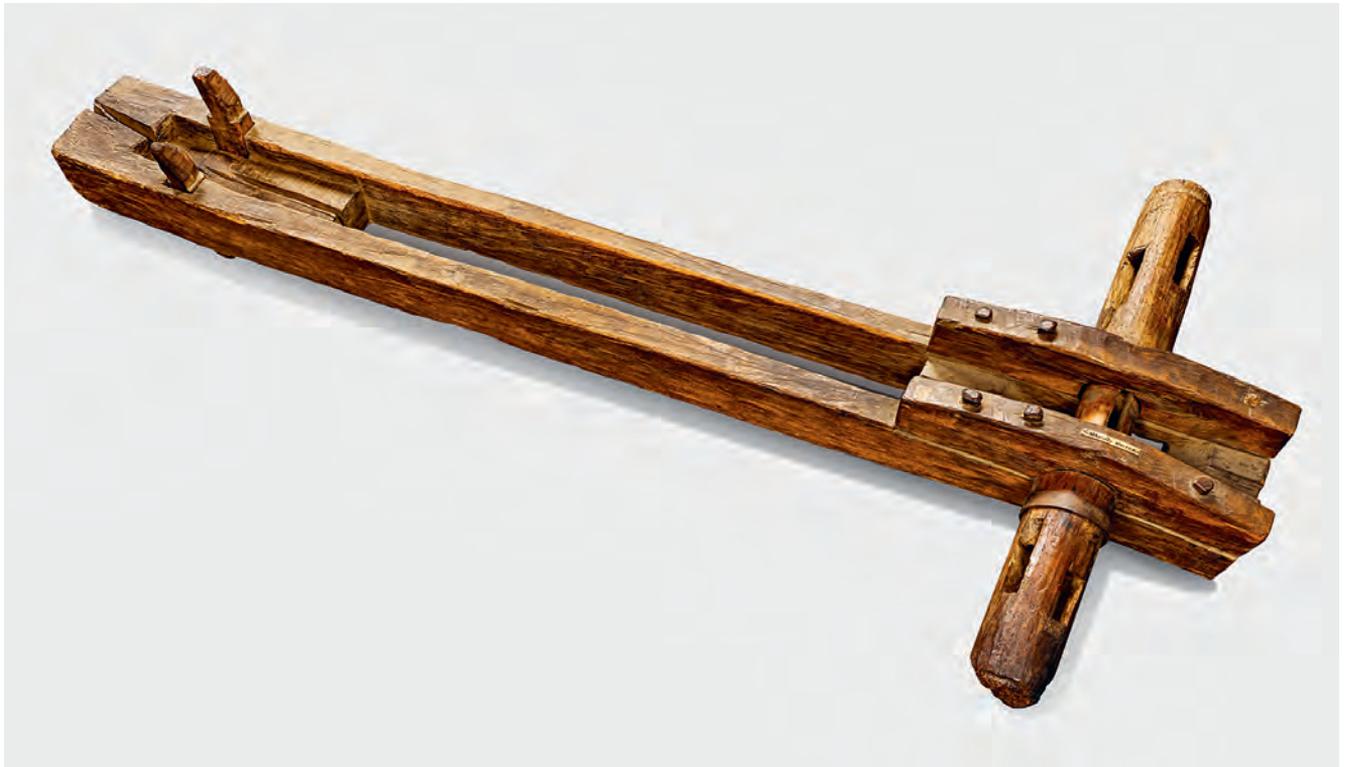
327

**FIG. 327** Ce rarissime tour en chêne, daté par dendrochronologie de 1353-54, permettait de charger les arbalètes. Son format, 2,2 m, en imaginant qu'il reposait sur des pieds, en fait un élément de défense en cas de siège, au contraire des chargeurs portatifs. Provenant selon toute vraisemblance de l'arsenal de Valère, il est entreposé dans le local du moulin quand Emil Wick dessine la pièce vers 1864-1867. MHV [MV 5], dépôt du Chapitre cathédral de Sion. Photo Michel Martinez, 2016, Musées cantonaux du Valais.

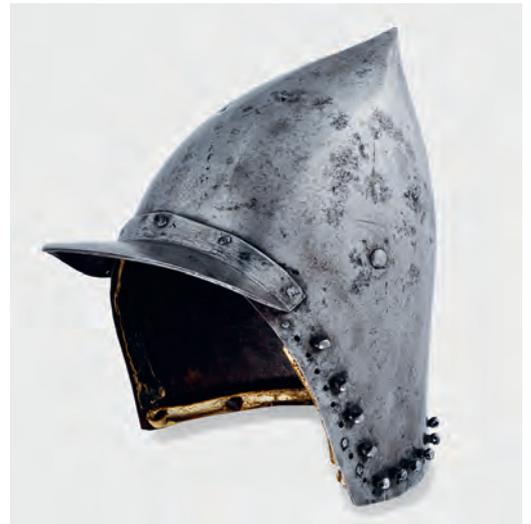
330

**FIG. 330** Ce bassinnet à timbre pointu, en fer forgé, provient de l'arsenal de Valère. Il est daté vers 1380. 28,4 × 30,5 × 21 cm. MHV [MV 24], dépôt du Chapitre cathédral de Sion. Photo Michel Martinez, 2016, Musées cantonaux du Valais.

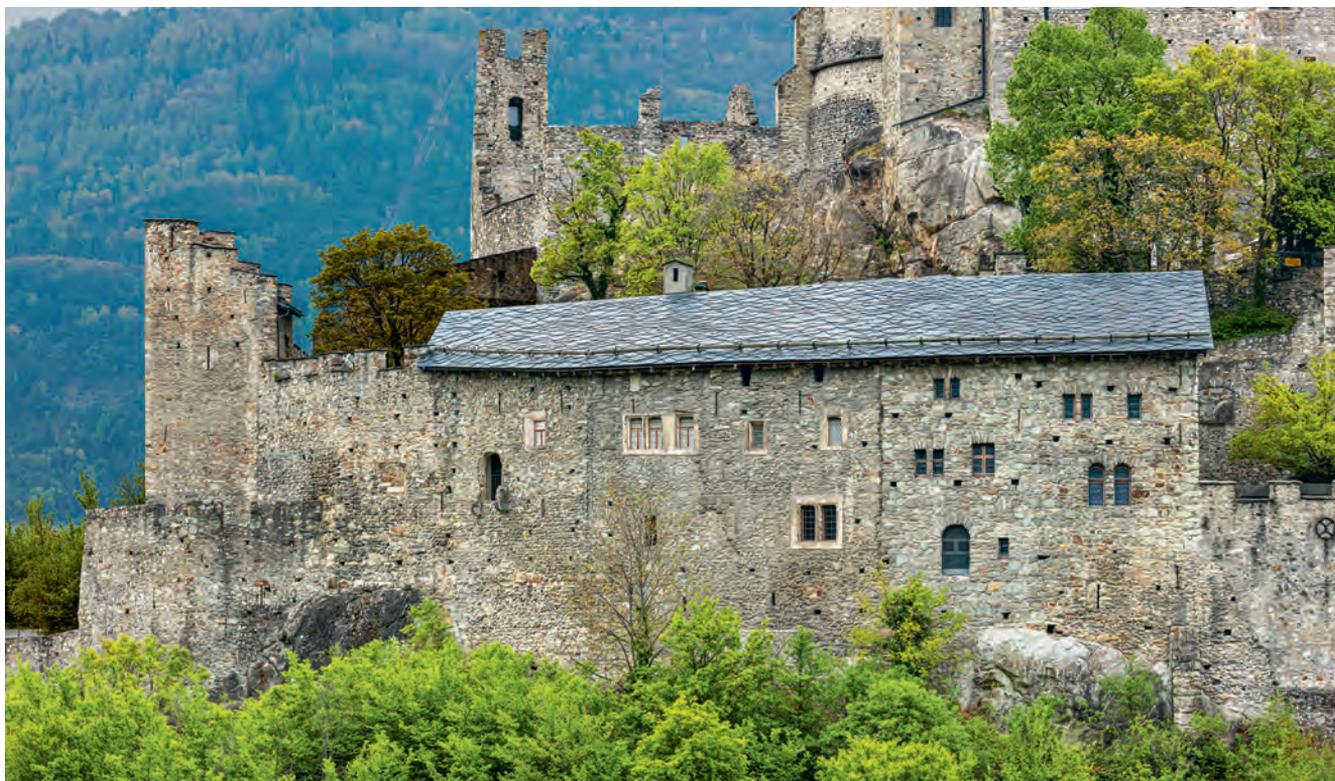
332

**FIG. 332** Front septentrional du bourg fortifié de Valère, avec la tour d'entrée [I] (à gauche), le bloc hétérogène des Communs [F] et la loge du gardien [F'] faisant corps avec le mur d'enceinte. Photo Bernard Dubuis et Michel Martinez, 2021, CDC.

Le complexe actuel, de plan à peu près rectangulaire (env. 28,5 × 14 m), se développe sur presque toute la longueur de la rampe, depuis la loge du gardien [F'] jusqu'à la deuxième porte forte [PO2]. Bien qu'intégré au réseau défensif du bourg, il ne se présente pas comme un édifice fortifié FIG. 332. Il est possible de le considérer comme une construction à trois niveaux sous combles, mais la répartition des étages et des volumes est particulièrement irrégulière en raison de son histoire constructive complexe et du rocher en pente sur lequel il est installé. À l'extérieur, cette irrégularité se reflète dans l'organisation des façades FIG. 333. L'aspect hétérogène de ces dernières est accentué par leurs parements en pierres apparentes qui révèlent une grande variété de maçonneries. L'apparence de l'édifice ne peut pas être rapportée à une période précise,

souffre alors de problèmes statiques dus en partie à la qualité médiocre des mortiers les plus anciens. La maçonnerie de la moitié de la façade nord, sans doute affaiblie, est soigneusement démontée et reconstruite **FIG. 332, 334**. Une fois cet assainissement achevé, les travaux se poursuivent par la reconstruction presque complète des structures situées entre l'ancienne maison bloc et la loge du gardien [F']. Les éléments antérieurs font place à une véritable aile.

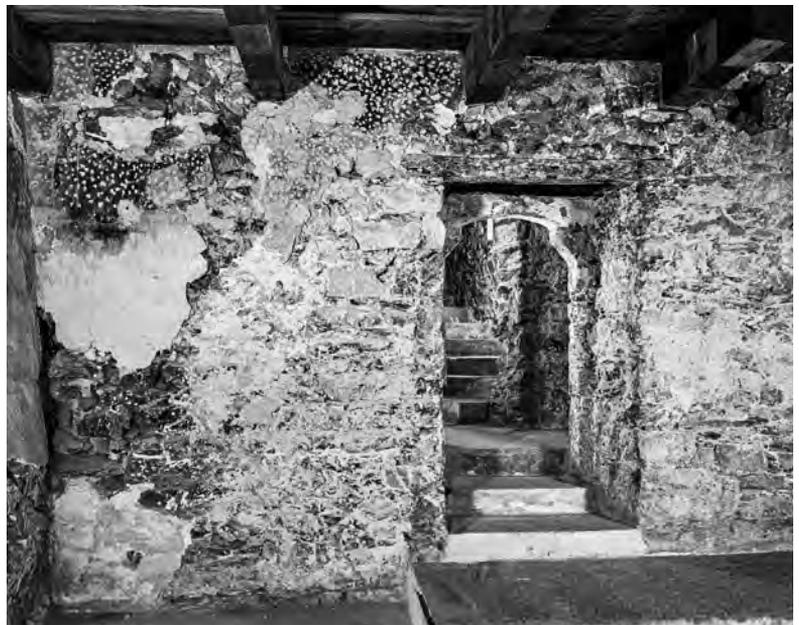
336

**FIG. 336** Édifice des Communs **[F]**, 2<sup>e</sup> niveau. Vue générale de la paroi sud de la Caminata **[F7]**, pendant les travaux de rénovation. La belle porte surmontée d'un linteau sur coussinets retaillé en arc surbaissé est l'entrée du bâtiment d'origine. Elle est vue ici depuis l'intérieur de la grande salle. Photo Bernard Dubuis et Heinz Preisig, 1997, CDC.

L'entrée principale, au sud **FIG. 336**, était doublée à l'extérieur par une structure dont on ne peut tracer qu'un plan partiel. Peut-être s'agissait-il d'un dispositif abritant la porte d'entrée et soutenant un escalier. Le couronnement défensif du bâtiment, relativement bien préservé dans les parois ouest et sud, montrait une alternance de merlons carrés et de créneaux. La charpente de la toiture reposait vraisemblablement directement sur les merlons<sup>143</sup>.

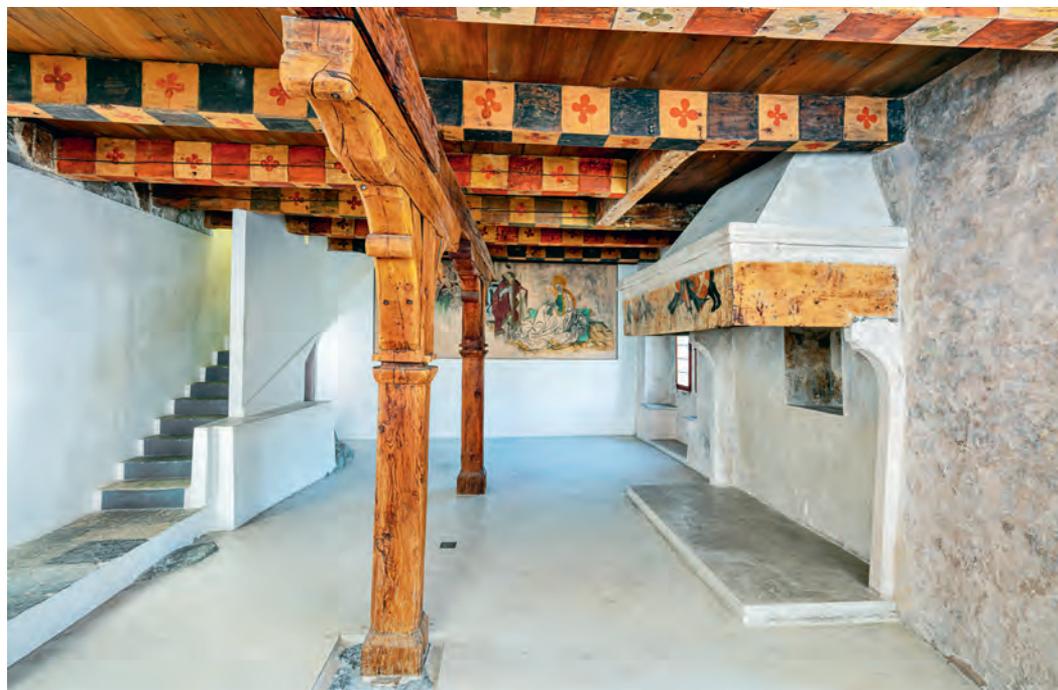
337

**FIG. 337** Édifice des Communs [F], 2<sup>e</sup> niveau, salle [F7], dite La Caminata, vue vers l'ouest. La partie supérieure de la hotte de la cheminée ainsi que la poutre transversale et les supports verticaux en bois qui soutiennent le solivage du plafond correspondent pour l'essentiel aux réfections du XV<sup>e</sup> siècle. Seule la partie inférieure du décor de la hotte est pour cette raison préservée. Photo Bernard Dubuis et Michel Martinez, 2021, CDC.

Dans la première moitié du siècle suivant, d'importants travaux sont à nouveau menés dans le complexe architectural. Parmi ceux-ci, il faut mentionner la rénovation de la Caminata [F7], qui se traduit par l'exhaussement de son plafond (1304/05)<sup>156</sup>, l'installation d'une nouvelle cheminée, puis la réalisation de décors peints (vers 1330) FIG. 337.

Parmi les premières interventions, il faut mentionner l'étayage et la réfection du plafond de la cave<sup>175</sup> et de celui de la Caminata [F7] au-dessus<sup>176</sup> **FIG. 337**, ainsi que la rénovation des aménagements intérieurs de cette dernière<sup>177</sup>. Les revêtements muraux endommagés y sont réparés, mais ces réfections partielles ne recouvrent pas le décor du XIV<sup>e</sup> siècle qui, bien qu'abîmé lui aussi, reste visible. L'installation d'un évier laisse penser que la pièce est principalement employée comme cuisine à ce moment. L'hypothèse est confirmée par la présence de nombreuses patères en bois et chevilles d'accrochage, purement fonctionnelles, sur les parois de la pièce et sous la hotte de la cheminée<sup>178</sup>.

Vers 1450, des travaux réalisés dans la Caminata [F7] témoignent d'une volonté de redonner un certain lustre à cette pièce. La cheminée est dotée d'une nouvelle hotte en plâtre mouluré et ses piédroits sont rénovés **FIG. 337, 338**. Une grande peinture murale vient orner le mur ouest. Ses dimensions, la qualité de sa mise en œuvre ainsi que son sujet indiquent que la Caminata [F7] a de nouvelles fonctions. C'est visiblement la nouvelle cuisine, à l'étage, bien plus modestement aménagée, qui devient la principale pièce pour la préparation des repas dans cette partie orientale du complexe où les deux logements sont peut-être à nouveau réunis. Ce bloc reste sans doute indépendant de la partie occidentale, moins bien connue, du complexe.

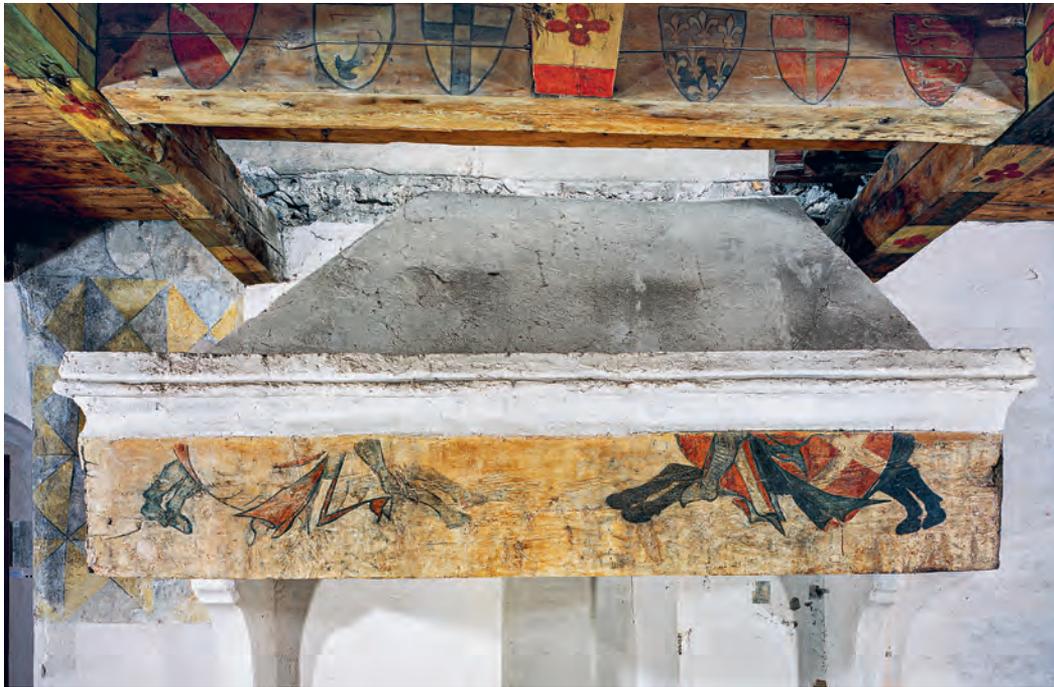
338

**FIG. 338** Édifice des Communs [F], 2<sup>e</sup> niveau, salle [F7], dite La Caminata, paroi nord. Cheminée et son chevêtre, peints vers 1330. La scène de la joute équestre revêtait à l'origine une hotte de cheminée composée de trois niveaux de planches de bois. La réalisation de la hotte actuelle, en plâtre anhydre, au milieu du XV<sup>e</sup> siècle, a entraîné la disparition de la partie supérieure du décor préexistant, et le badigeonnage de sa partie inférieure. La remise au jour s'est faite vers 1960 seulement. Photo Bernard Dubuis et Heinz Preisig, 1997, CDC.

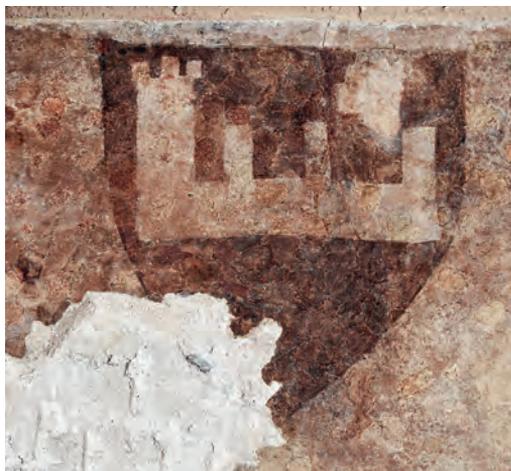
339

**FIG. 339** Édifice des Communs [F], 2<sup>e</sup> niveau, salle [F7] dite La Caminata, paroi sud. Le haut des parois arborait une frise d'écus armoriés. Le seul bien conservé aujourd'hui est celui d'Aymon de la Tour, chanoine dès 1319 environ, puis évêque de Sion de 1323 à 1338. Il se présente de gueules à la tour senestrée d'un avant-mur d'or surmonté d'une étoile à rais d'or. Photo Bernard Dubuis et Michel Martínez, 2022, CDC.

celui du chanoine puis évêque Aymon de la Tour (†1338) **FIG. 339**, ainsi que quelques maigres éléments figuratifs, indiquant que la décoration ne se limitait pas à des représentations de type héraldique<sup>167</sup>.

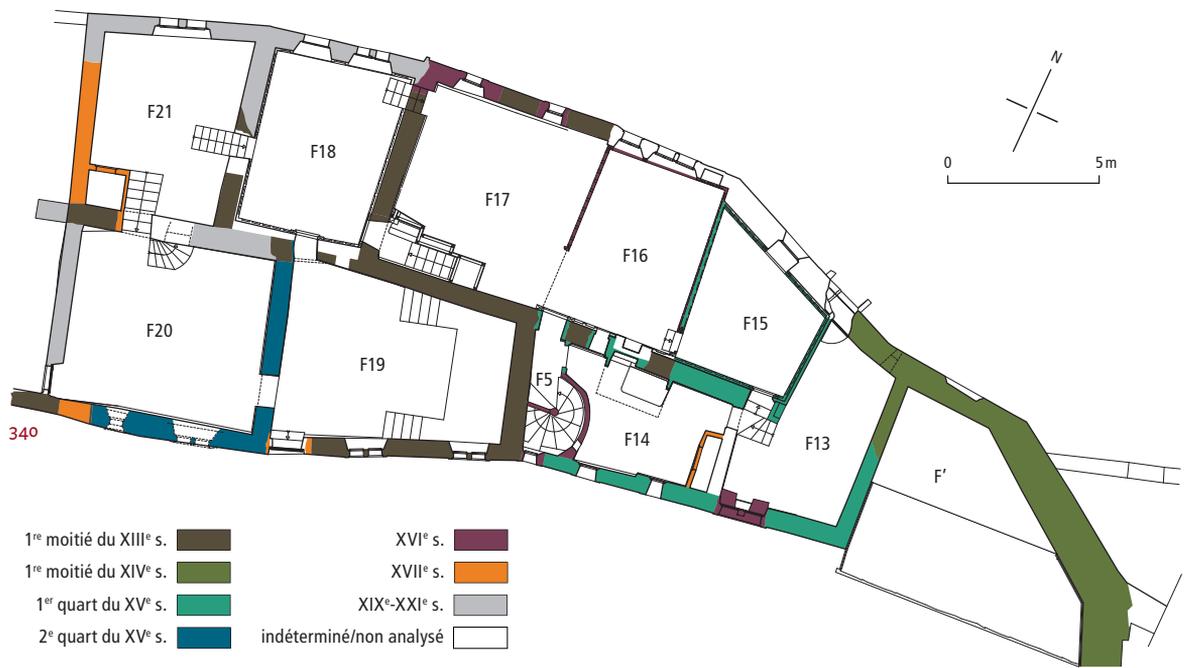
**FIG. 340** Édifice des Communs [F13 à F21]. Plan du 3<sup>e</sup> niveau. Échelle 1 : 250. Plan de base Archéotech SA et TERA Sàrl, 2000. Dessin Carole Meylan, TERA Sàrl, 2022.

La fonction des locaux de cet étage supérieur est tout à fait claire **FIG. 340**. Du côté sud se trouve une cuisine [F14], avec sa cheminée, son évier, son passe-plat et ses différents crochets de suspension en bois<sup>179</sup> **FIG. 342**. Elle communiquait avec la grande salle [F16/F17] au nord, où l'on prenait les repas, ainsi qu'avec une sorte de garde-manger [F15]<sup>180</sup>. Du côté est, la grande pièce [F13], en lien avec la cuisine, a dû servir dans un premier temps d'espace de stockage. Elle était en outre dotée de latrines construites en encorbellement sur la façade nord.

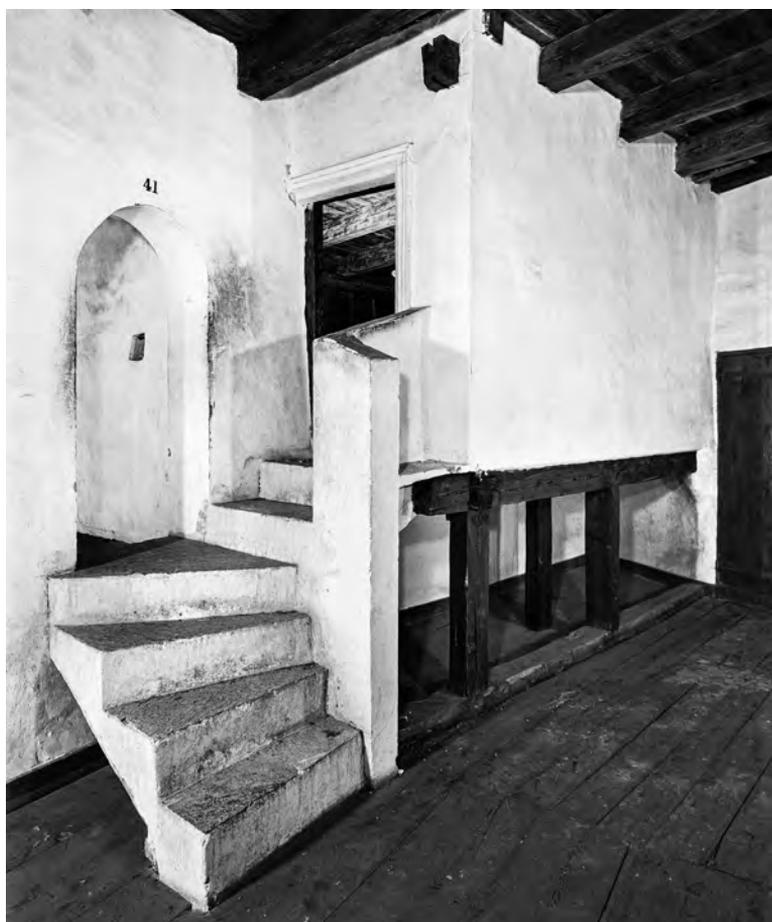
341

**FIG. 341** Édifice des Communs [F], local [F13], vue vers l'angle nord-ouest. L'ancien garde-manger attenant [F15] est transformé et augmenté en faisant curieusement déborder son volume en porte-à-faux dans ce local. Ces changements permettent aussi de modifier les accès. Photo Bernard Dubuis et Heinz Preisig, 1989, CDC.

Vers 1441/42 déjà, d'après la datation des boiserie, le garde-manger [F15] est agrandi et converti en chambre<sup>181</sup> **FIG. 341**. Ces travaux s'accompagnent

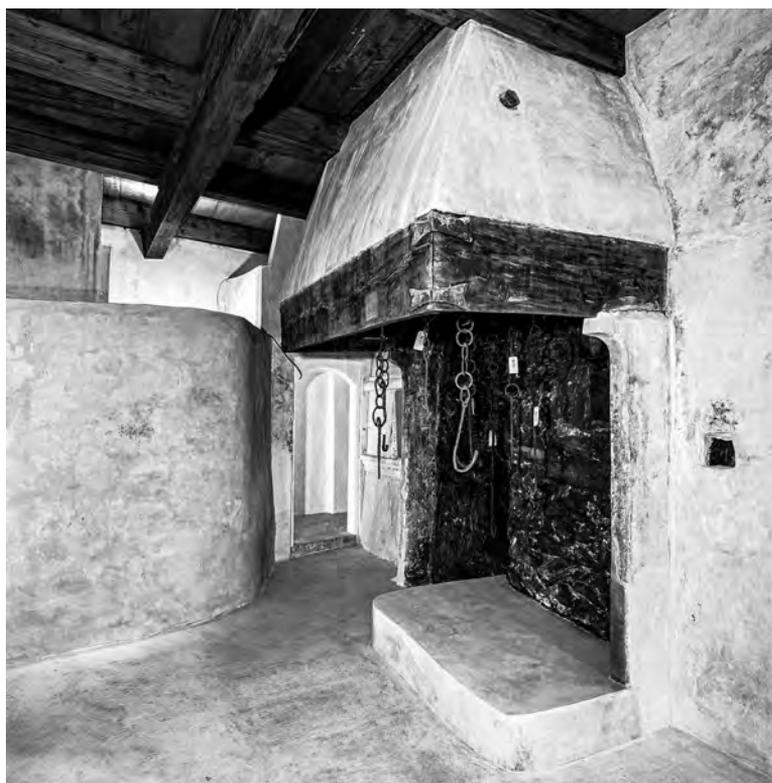
342

**FIG. 342** Édifice des Communs [F]. Vue vers l'angle nord-ouest de la cuisine [F14] avec sa cheminée construite au XV<sup>e</sup> siècle. Elle se présente, avec ses divers aménagements secondaires, dans un très bon état de préservation. Photo Bernard Dubuis et Heinz Preisig, 2000, CDC.

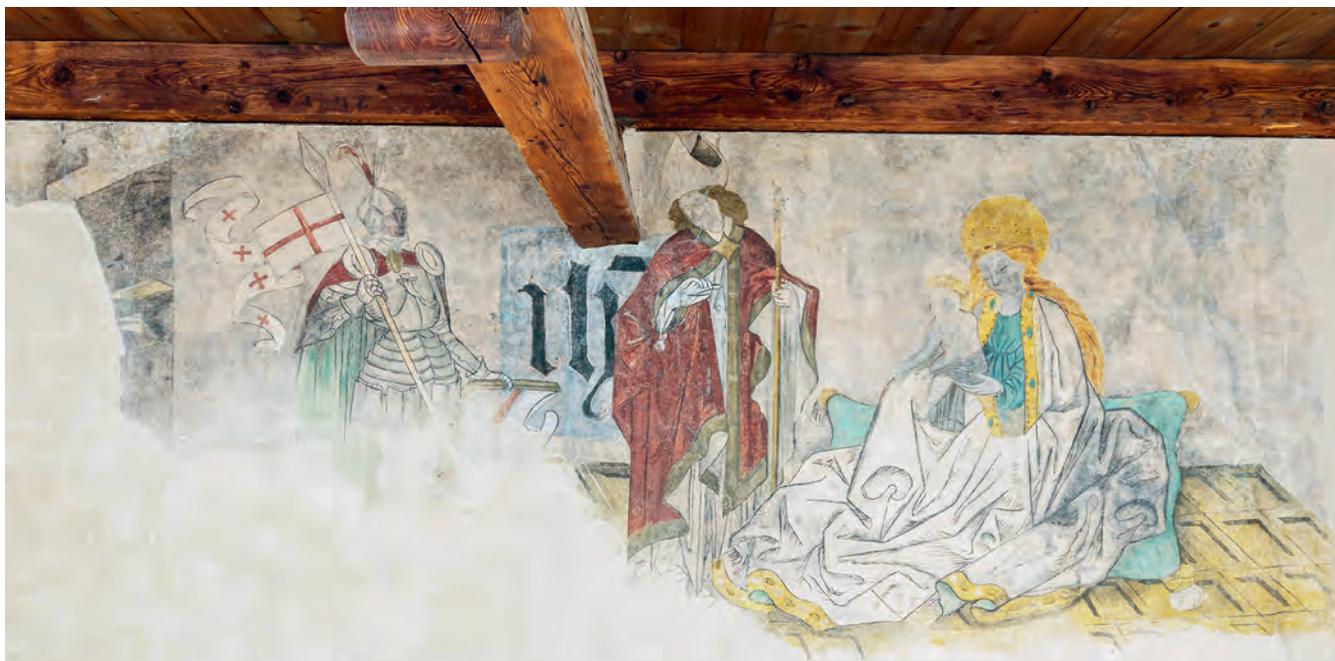
343

**FIG. 343** Édifice des Communs [F], 2<sup>e</sup> niveau, salle [F7], dite la Caminata, paroi ouest. Peinture murale illustrant la Vierge à l'Enfant, un saint évêque et saint Georges. Le drapé du manteau de la Vierge, ainsi que le harnois blanc du saint guerrier – complètement couvrant, avec plastron à sangle, rondelles au casque et aux épaules, cubitières à pointe et tassettes sur la braconnière – corroborent une datation du décor initial vers 1450. Photo Bernard Dubuis et Michel Martinez, 2021, CDC.

Sur la paroi occidentale de la Caminata, une grande peinture murale (167 × 414 cm) réalisée à sec sur enduit de plâtre anhydre<sup>185</sup> représente les figures presque grandeur nature d'une Vierge à l'Enfant, d'un évêque jusqu'ici identifié comme saint Théodule et de saint Georges<sup>186</sup> FIG. 343. À droite, la Vierge aux longs cheveux blonds, couronnée et auréolée, est assise sur un coussin vert à pompons ; elle est vêtue d'une robe verte, couverte d'un ample manteau blanc avec bordure ocre jaune à cabochons, dont les plis se répandent au sol ; elle tient dans ses bras l'Enfant, vêtu d'un simple pagne. Devant eux, un évêque se dresse au centre de la composition. Reconnaisable à sa mitre et à sa crosse, il porte un manteau pourpre doté d'une large bordure, agrafé au niveau de sa poitrine et retombant par-dessus sa tunique ; bien qu'il pointe une main en direction de l'Enfant, à droite, il tourne sa tête vers la figure du guerrier, à gauche. Ce dernier, coiffé d'un heaume à plumet, est entièrement revêtu d'un harnais blanc, avec manteau pourpre à doublure verte agrafé au niveau de sa poitrine ; de sa main gauche, il tient un écu posé au sol, et de sa main droite un gonfanon d'argent à croix de gueules, les armes traditionnellement portées par saint Georges<sup>187</sup>. La scène se déroule dans un intérieur au sol dallé tracé selon une perspective approximative et aux parois appareillées. Au centre, partiellement caché par la

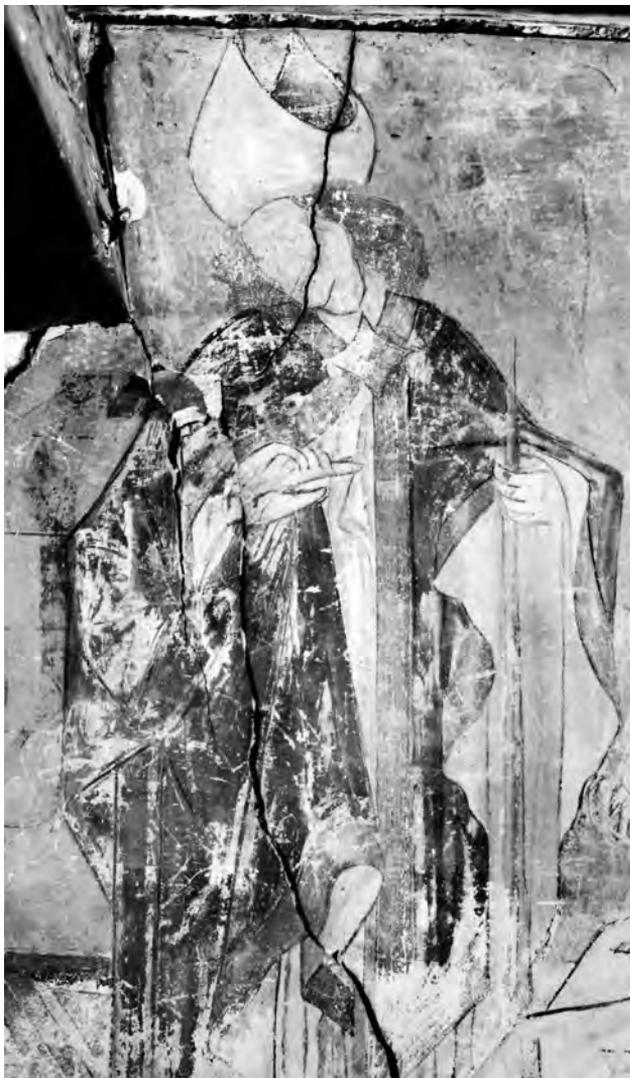
345

**FIG. 345** Édifice des Communs [F], 2<sup>e</sup> niveau, salle [F7], dite la Caminata, paroi ouest. Détail du saint évêque, dans son état avant le nettoyage et la dépose de 1958-59. Le S du monogramme IHS est encore lisible en transparence sous la figure du saint. Ce motif pourrait avoir été l'ornement d'une tapisserie servant de fond à la scène. Photo 1978, CDC.

monogramme du Christ **FIG. 345**. Il est vrai que, en lieu et place de ce personnage, on aurait plutôt attendu un donateur agenouillé, présenté par saint Georges à la Vierge, selon un schéma récurrent dans d'innombrables représentations médiévales et en l'occurrence cohérent avec la posture de l'Enfant, qui tend ses bras vers le bas et non vers l'évêque. Impossible de dire, cependant, si cette hypothétique figure a réellement été exécutée.

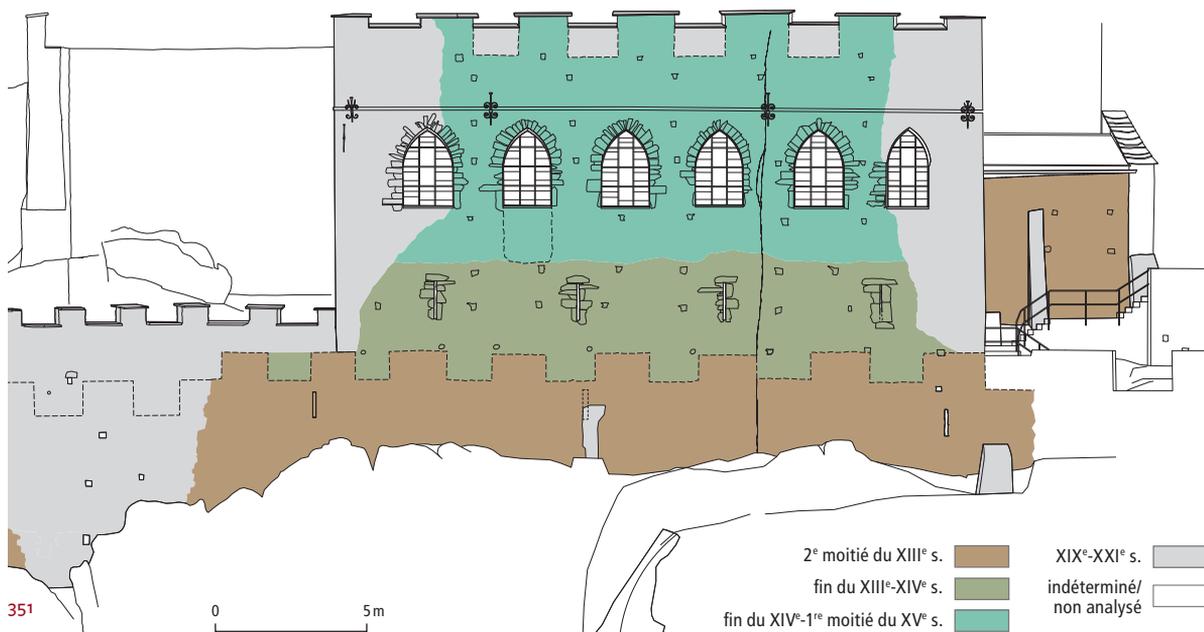
350

**FIG. 350** Maison de la Garde [E]. La façade nord percée de six baies surmontées d'arcs brisés la distingue nettement de celles des maisons blocs primitives du bourg. Le bâtiment produit ainsi

Ladite maison de la Garde [E] est un des plus importants édifices, en taille comme en aspect, du bourg de Valère. Dans sa forme actuelle presque inchangée depuis le Moyen Âge, elle se développe en un plan à peu près rectangulaire et sur deux niveaux FIG. 349. Les dimensions au sol, de 21×8,5 m environ, ainsi que la façade nord percée de six baies surmontées d'arcs brisés la distinguent nettement des maisons blocs primitives du bourg FIG. 351. Le bâtiment produit ainsi une forte impression, amplifiée par son crénelage et sa position sur le mur d'enceinte FIG. 350.

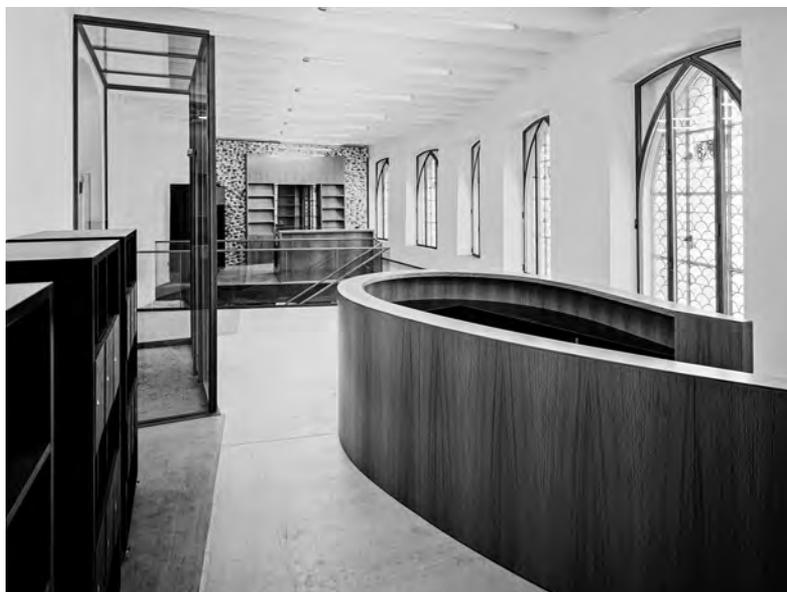
FIG. 352 Maison de la Garde [E], second niveau accessible de plain-pied du côté sud. Grande salle de l'étage servant de lieu d'accueil pour le musée. Vue vers l'ouest. Photo Bernard Dubuis et Heinz Preisig, 2000, CDC.

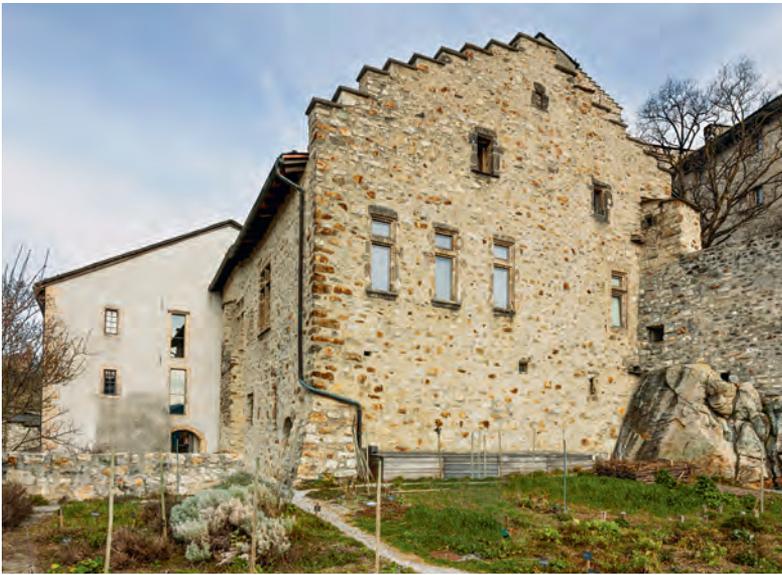
355

**FIG. 355** Maisons du Doyen [D], à gauche, et des Calendes [C], à droite. La façade occidentale de cette dernière correspond pour la plus grande partie à une reconstruction du XVI<sup>e</sup> siècle. Photo Bernard Dubuis et Michel Martinez, 2021, CDC.

ce côté, l'existence de deux portes-fenêtres d'aspect moderne qui servaient, à l'origine, d'accès à une cage de latrines disparue<sup>234</sup> **FIG. 355**.

La première représentation détaillée du bourg capitulaire de Valère – une peinture murale de la chapelle Sainte-Barbe à la cathédrale Notre-Dame du Glarier à Sion – remonte à cette période<sup>267</sup> **FIG. 394**. Sur cette image, seule la partie supérieure des façades ouest et nord de la maison des Calendes [c] est visible. Malgré cela, la bonne précision du dessin – il faudra attendre le XVII<sup>e</sup>, voire le XVIII<sup>e</sup> siècle pour retrouver des images aussi fidèles – permet d'observer que le bâtiment, couvert d'une toiture à deux pans, semble ne plus avoir de crénelage au sommet du mur gouttereau nord, tandis que le pignon ouest paraît déjà couronné par des redents. La façade actuelle, entièrement refaite au XVI<sup>e</sup> siècle **FIG. 355**, aurait donc repris l'apparence générale de la précédente.

Il faut aussi attribuer au XVI<sup>e</sup> siècle, d'après des critères stylistiques et chronostratigraphiques, la reconstruction presque complète de la façade ouest de la maison des Calendes [c]<sup>304</sup> **FIG. 355**. C'est l'une des plus importantes étapes de transformation, puisqu'elle confère à l'édifice l'identité architecturale qu'il a conservée jusqu'à nos jours. Les nouvelles

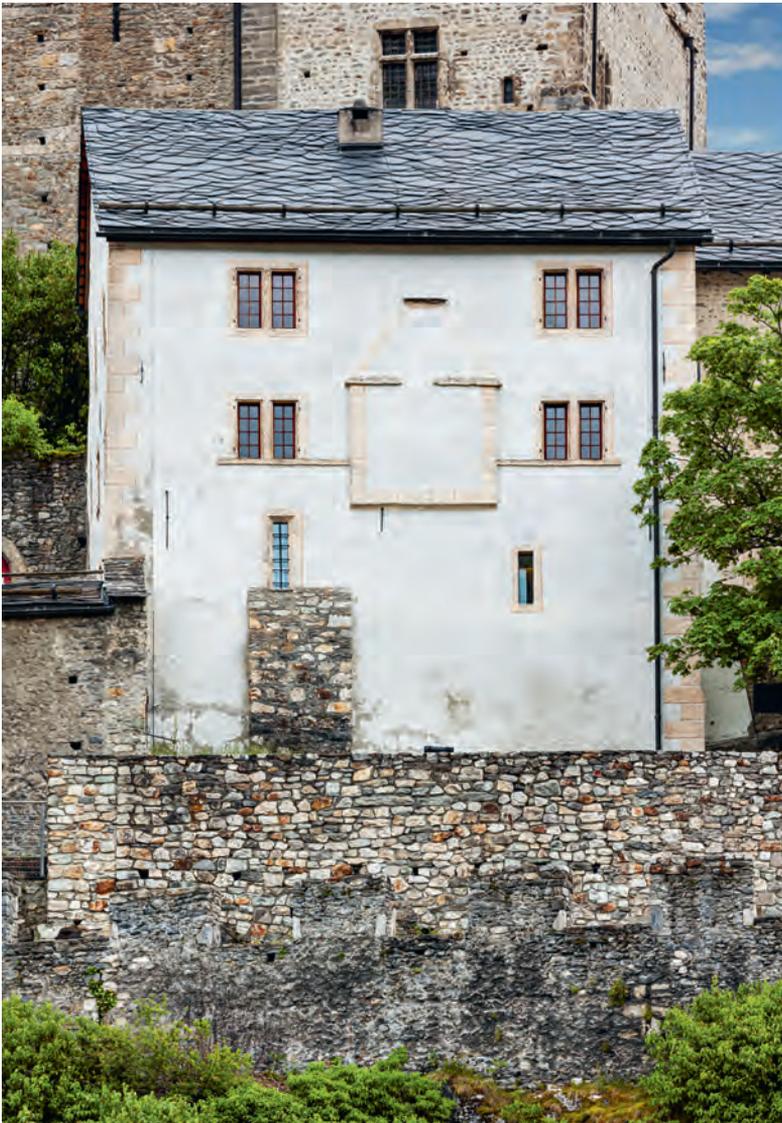
356

**FIG. 356** Maison du Doyen [D]. Mur gouttereau nord dans son état reconstruit au début du XX<sup>e</sup> siècle. L'apparence unifiée de l'édifice est renforcée par le décor de faux appareil aux chaînes d'angle et les encadrements de fenêtres peints. Photo Bernard Dubuis et Michel Martinez, 2021, CDC.

À l'intérieur, la répartition des volumes et les circulations ne répondent pas à un système pré-établi; de même les façades irrégulières avec leurs baies de formes et dimensions variées ne montrent pas d'organisation particulière. La même remarque pourrait d'ailleurs être faite pour la plupart des édifices du bourg de Valère. Si la maison du Doyen **[d]**, accolée à l'est à celle des Calendes **[c]**, ne fait pas exception, son revêtement d'enduit peint blanc crème lui donne un aspect plus homogène **FIG. 356**.

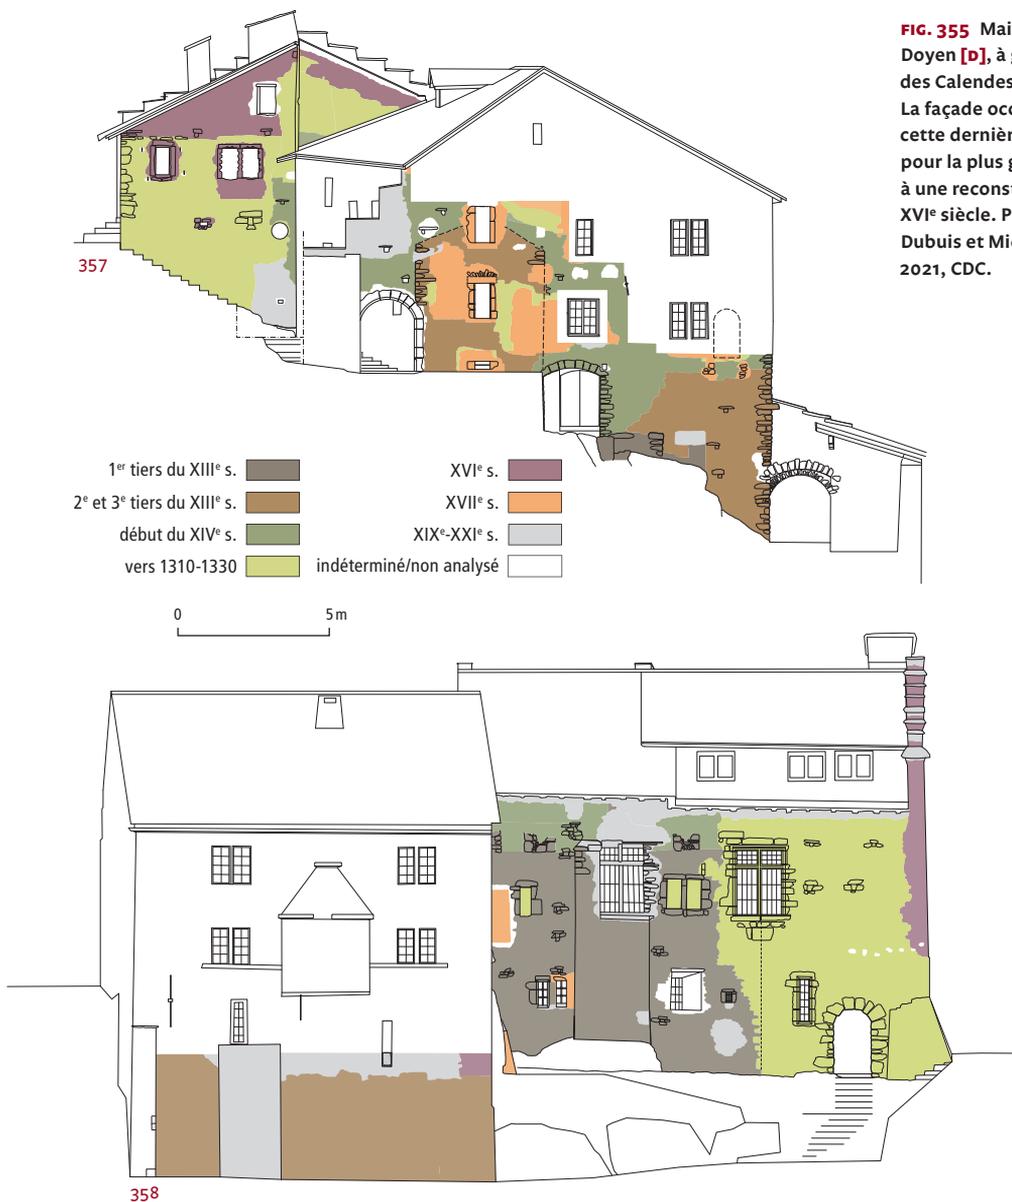
**FIG. 357** Maisons des Calendes [C] (à gauche) et du Doyen [D] (à droite). Élévation des façades orientales. Le mur de la petite annexe des environs de 1277, avec son pignon, était bien visible, après le décrépiage, dans la façade actuelle de la maison [D]. Les nombreuses baies postérieures, dont certaines bouchées au XVII<sup>e</sup> siècle, attestent l'existence de structures disparues anciennement accolées ou suspendues à cette façade. Vers le bord nord (à droite) se trouvaient précisément des latrines en encorbellement, plusieurs fois refaites à cet emplacement. Échelle 1:250. Plan de base Archéotech SA et TERA Sàrl, 2003. Dessin Carole Meylan, TERA Sàrl, 2022.

D'importantes modifications sont déjà apportées vers 1277<sup>254</sup>, mais celles-ci ne changent pas la disposition des deux annexes, qui constituent encore chacune une entité distincte avec sa propre toiture. Du côté sud, la première consiste alors en un petit bâtiment allongé dans l'axe est-ouest et couvert d'une toiture à deux pans **FIG. 357**.

la seconde fois **FIG. 357**. Les deux ailes devaient déjà donner une certaine impression d'unité à la maison du Doyen [D]. Ces travaux sont à peu près contemporains d'un autre chantier particulièrement significatif pour l'histoire du complexe, qui semble s'étendre jusque vers 1330 et durant lequel la salle dite des Calendes [c5] prend son aspect actuel<sup>261</sup>. La maison primitive des Calendes [c] et son annexe sud sont tout d'abord étendues vers l'ouest<sup>262</sup>. La nouvelle cave [c1] est mise en communication directe avec l'ancienne cuisine [c4], laquelle conserve sa fonction **FIG. 360**. Au-dessus de ces pièces, la façade occidentale du bâtiment primitif est abattue créant ainsi le grand volume de la salle (13,3×5,9 m) [c5] **FIG. 361**. Les caractéristiques des maçonneries de cette étape correspondent de façon remarquable à celles de la chapelle de Tous-les-Saints, construite entre 1323 et 1325 (voir pp. 252-257). Cette similitude ainsi que la séquence chronologique de ces deux

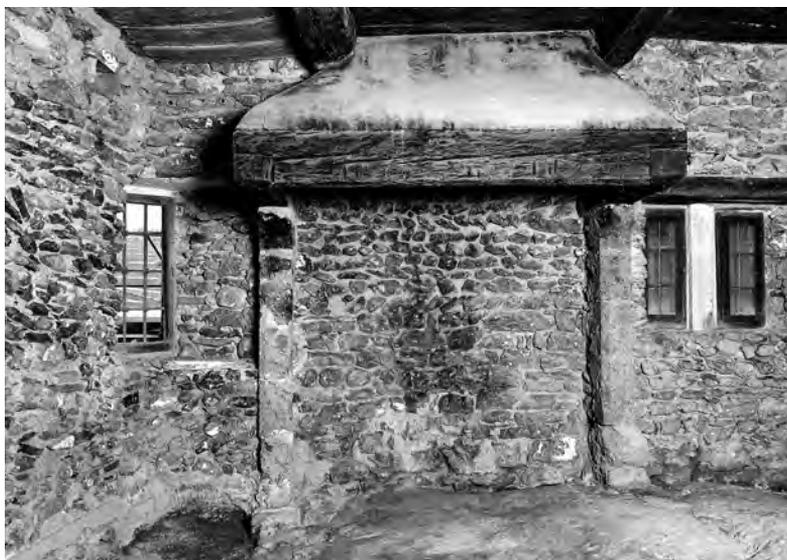
359

**FIG. 359** Maison des Calendes [c]. Cuisine [c4] du 1<sup>er</sup> niveau, mur nord, après décrépissage, avec sa cheminée construite vers 1200. À l'origine, la salle était plus grande qu'elle ne l'est aujourd'hui. La paroi ouest (à gauche) est un mur de refend postérieur. Photo Archéotech SA et TERA Sàrl, 2002, CDC.

Le premier niveau n'est pas constitué d'une cave, mais d'une pièce originellement indivise [c2-c3-c4] pourvue d'une grande cheminée engagée dans le mur nord et faisant saillie à l'extérieur. Le manteau de cette cheminée et l'encadrement en bois supportant la hotte sont bien conservés **FIG. 359**. C'est aussi le cas d'une partie des solives du plafond. Ces éléments, datés par dendrochronologie, permettent de situer la construction à partir de 1199/1200<sup>240</sup>. Accessible de plain-pied, cette pièce servait de cuisine. Sa paroi sud, en partie constituée du rocher apparent, et son ancien sol en terre battue confirment qu'il s'agit bien d'un espace de service et non d'une salle d'apparat.

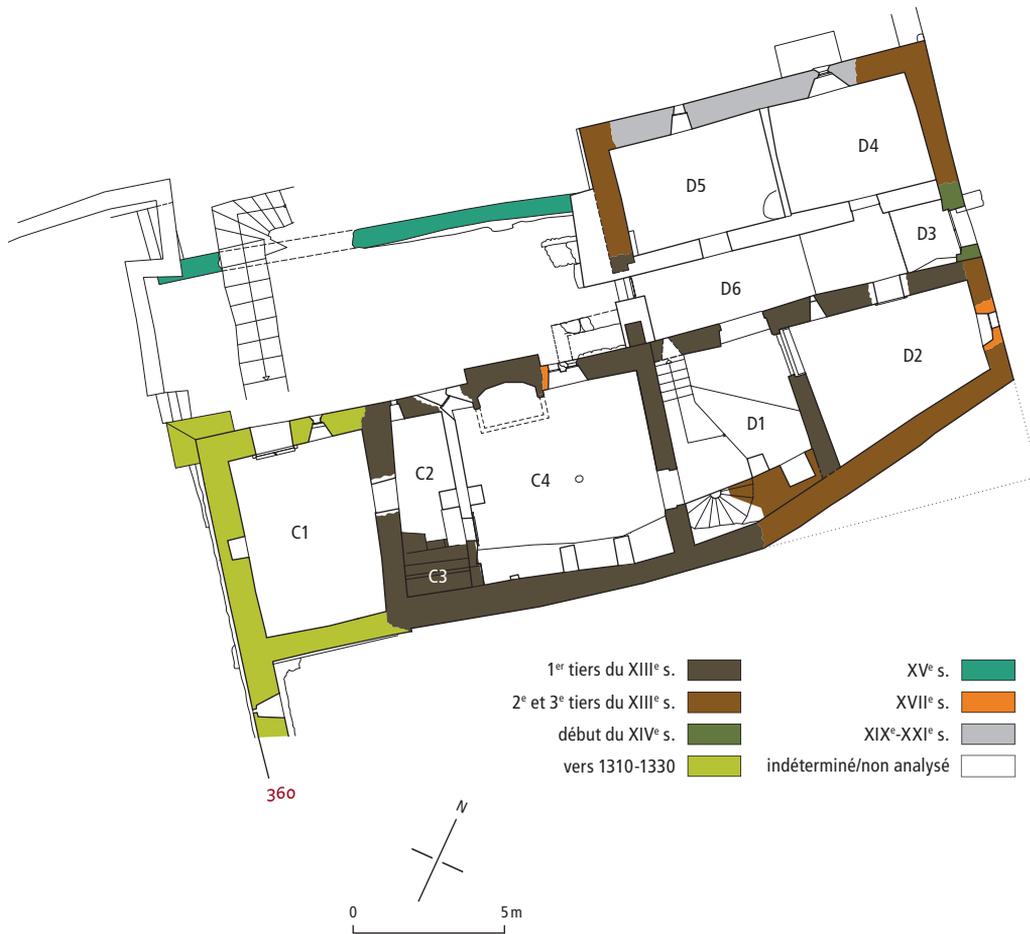
**FIG. 360** Maisons des Calendes [C1-C4] (à gauche) et du Doyen [D1-D6] (à droite). Plan du 1<sup>er</sup> niveau. Le noyau primitif de l'édifice construit vers 1200 se trouve à l'emplacement des locaux [C2, C3, C4] de la maison des Calendes. À l'est de celle-ci, la maison du Doyen, de plan trapézoïdal, est composée de deux blocs dont l'origine remonte au XIII<sup>e</sup> siècle : l'un au sud à l'emplacement des caves [D1, D2], l'autre au nord où se trouvent les espaces [D3-D6]. Échelle 1 : 250. Plan de base Archéotech SA et TERA Sàrl, 2003. Dessin Carole Meylan, TERA Sàrl 2022.

La façade sud du bâtiment était prolongée du côté oriental par un mur dont la fonction n'est pas parfaitement élucidée **FIG. 360**. Les vestiges de ce mur sont maintenant dissimulés dans la façade sud de la maison du Doyen [d] et faisaient vraisemblablement partie d'une structure abritant la porte d'entrée du premier niveau et l'escalier extérieur menant à celle de l'étage<sup>238</sup>. La porte du premier niveau, qui permet aujourd'hui la circulation entre les deux « maisons » (entre [c4] et [d1]), est d'origine et présente un encadrement à arc en plein cintre en tuf chanfreiné. Quant à la toiture, les observations archéologiques permettent de restituer une couverture à deux pans prenant naissance à la base du crénelage<sup>239</sup>.

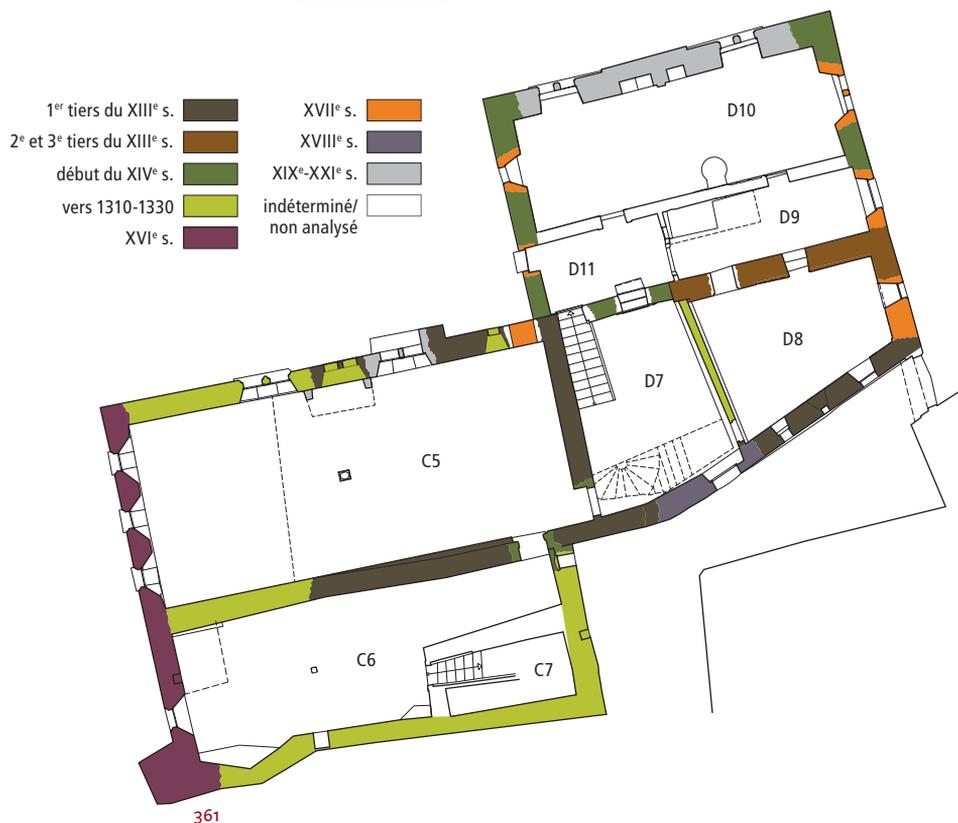
**FIG. 361** Maisons des Calendes [C5-C7] (à gauche) et du Doyen [D7-D11] (à droite). Plan du 2<sup>e</sup> niveau. L'extension méridionale de la maison des Calendes (fin XIII<sup>e</sup>-début XIV<sup>e</sup> siècle) occupait les deux tiers est de la pièce [C6]. Échelle 1 : 250. Plan de base Archéotech SA et TERA Sàrl, 2003. Dessin Carole Meylan, TERA Sàrl, 2022.

Quant à la maison des Calendes [c], elle est d'abord agrandie au sud par une annexe à un seul niveau (dans la partie est de la salle [c6-c7]) qui, en raison de la présence du rocher, communique directement avec l'étage du bâtiment primitif [c5] **FIG. 361**. Afin de permettre la circulation entre ce dernier et le nouveau local méridional, une porte est percée dans l'ancien mur de façade de la maison bloc (entre [c5] et [c6]) **FIG. 364**. Vers la même période, le crénelage à merlons bifides de cette ancienne maison est noyé dans une nouvelle maçonnerie, et des merlons rectangulaires sont construits un peu plus haut dans les murs exhaussés. La toiture, certainement posée sur ce couronnement défensif, rendait les combles si ce n'est habitables, du moins utilisables<sup>257</sup>. L'annexe méridionale est ensuite surélevée elle aussi. La chronologie relative des phases constructives impose une datation de ces différents travaux au plus tôt dans le dernier quart du XIII<sup>e</sup> siècle et plus probablement dans la première décennie du XIV<sup>e</sup> siècle<sup>258</sup>.
