## **Les Monuments d'art et d'histoire du canton du Valais, tome VIII**

### **Le bourg capitulaire et l'église de Valère à Sion**

Chantal Ammann-Doubliez, Ludovic Bender,  
Karina Queijo et Romaine Syburra-Bertelletto

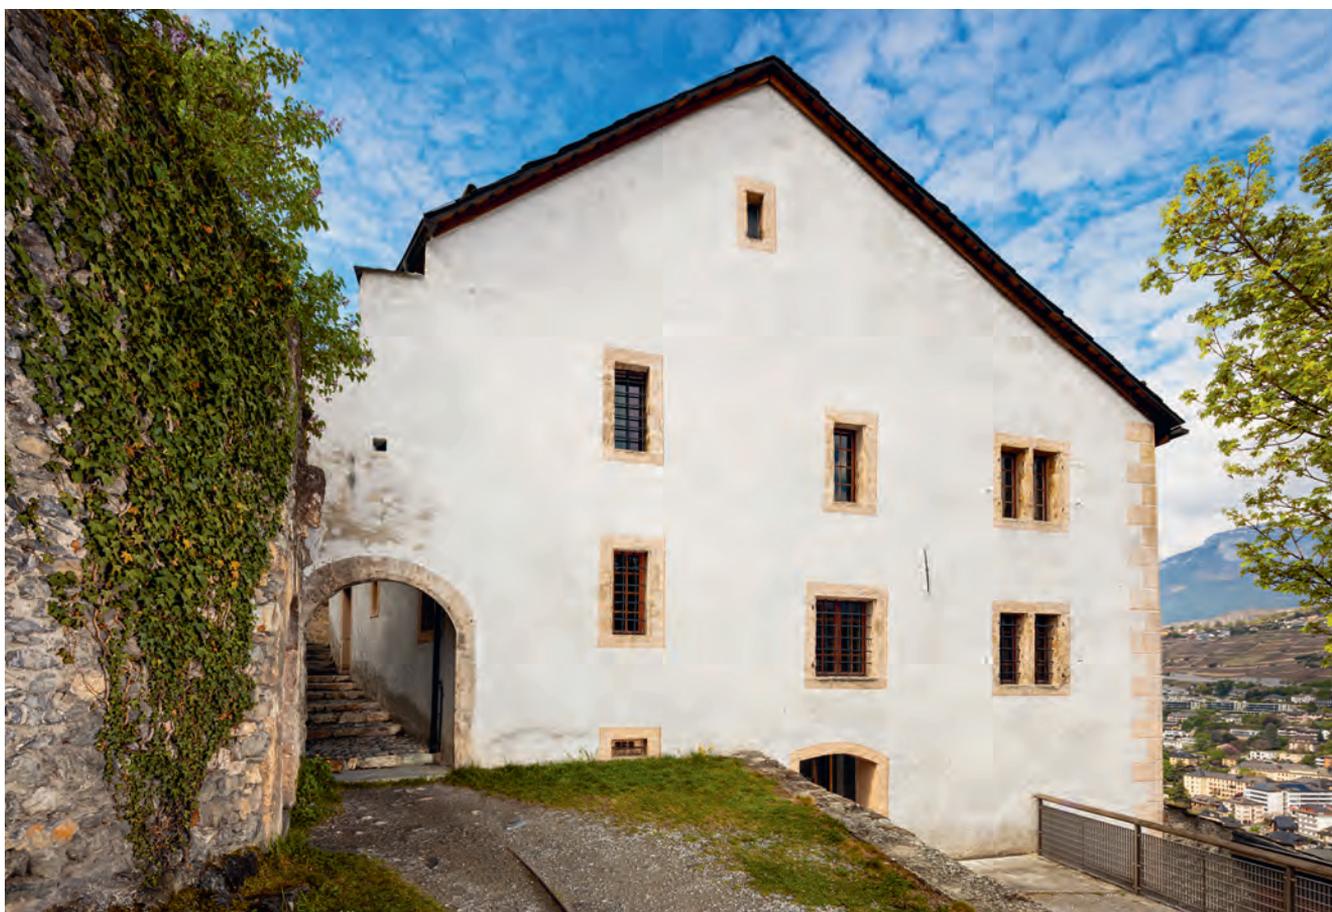
362

**FIG. 362** Maison du Doyen [D]. Mur pignon oriental avec, dans son prolongement au sud (à g. de l'image), la porte [P03] permettant de contrôler le chemin d'accès à l'église. Photo Bernard Dubuis et Michel Martinez, 2021, CDC.

On ne sait pas si la porte fortifiée [p03] du côté sud de l'édifice est installée immédiatement après ces travaux, mais il y en a une au plus tard vers le début du XIV<sup>e</sup> siècle<sup>255</sup> **FIG. 362**. Elle participe sans doute du même élan constructif qui caractérise une série de transformations et de renforcement des défenses du bourg à la fin du XIII<sup>e</sup> et dans la première moitié du XIV<sup>e</sup> siècle (voir pp. 277-281).

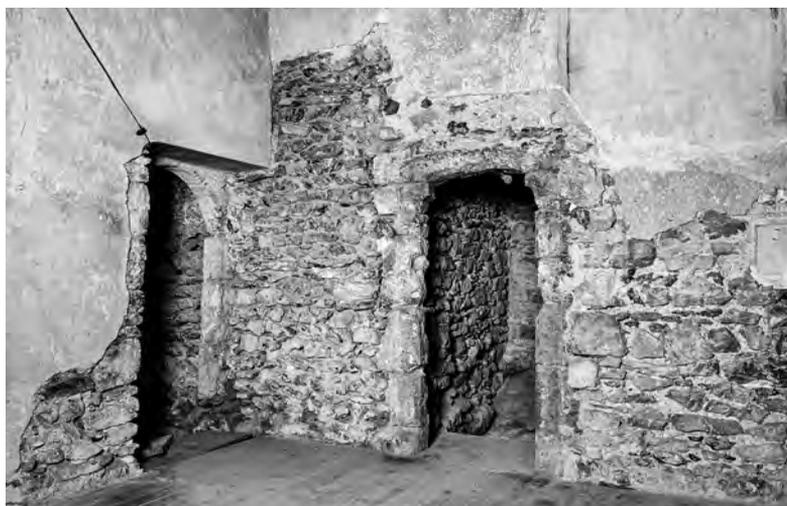
364

**FIG. 364** Maison des Calendes [c], 2<sup>e</sup> niveau. Salle [c5] dite des Calendes ou des Neuf Preux, angle sud-est, après décrépiçage partiel des murs effectué lors des travaux de restauration. La porte de droite, à linteau en arc surbaissé sur coussinets, permet la circulation entre le noyau primitif de l'édifice (vers 1200) et la nouvelle annexe méridionale (fin XIII<sup>e</sup>-début XIV<sup>e</sup> siècle). Photo Archéotech SA et TERA Sàrl, 2002, CDC.

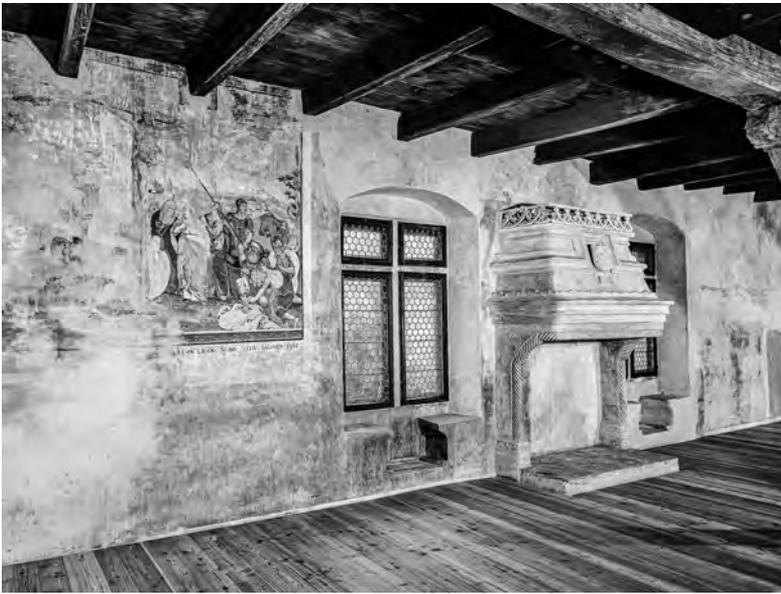
365

**FIG. 365** Maison des Calendes [c], 2<sup>e</sup> niveau, grande salle dite des Calendes ou des Neuf Preux [c5], mur nord. La fenêtre à gauche de la cheminée est d'origine et datée vers 1326. La cheminée actuelle, en revanche, est une pièce de musée, installée au XX<sup>e</sup> siècle quasiment à l'emplacement de l'ancienne. La porte des latrines, aujourd'hui bouchée, se trouvait à l'extrémité orientale du mur (à droite). Photo Bernard Dubuis et Heinz Preisig, 1989, CDC.

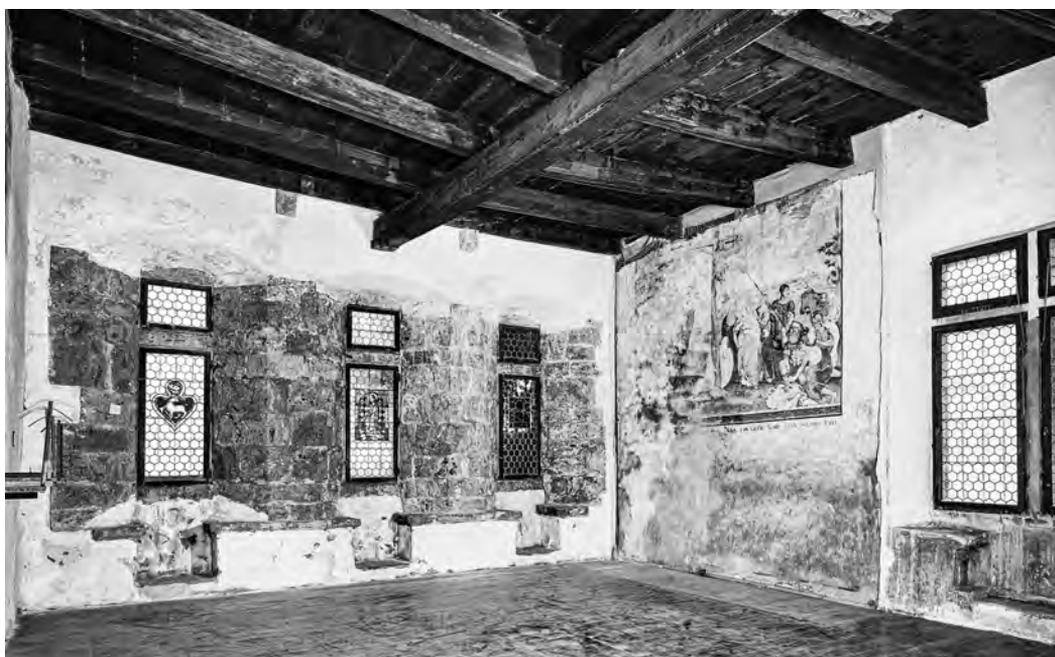
**FIG. 370** Maison des Calendes [c], 2<sup>e</sup> niveau, salle dite des Calendes [c5]. Les trois baies à demi-croisée de la paroi ouest, dotées de coussièges, font partie des reconstructions du XVI<sup>e</sup> siècle, tandis que la Crucifixion du mur nord date de 1618. Photo Bernard Dubuis et Heinz Preisig, 1989, CDC.

fenêtres à demi-croisée reprennent, en la simplifiant, la forme des baies plus anciennes **FIG. 370**. Elles sont par ailleurs constituées en partie de blocs de tuf en emploi, retaillés pour l'occasion<sup>305</sup>.

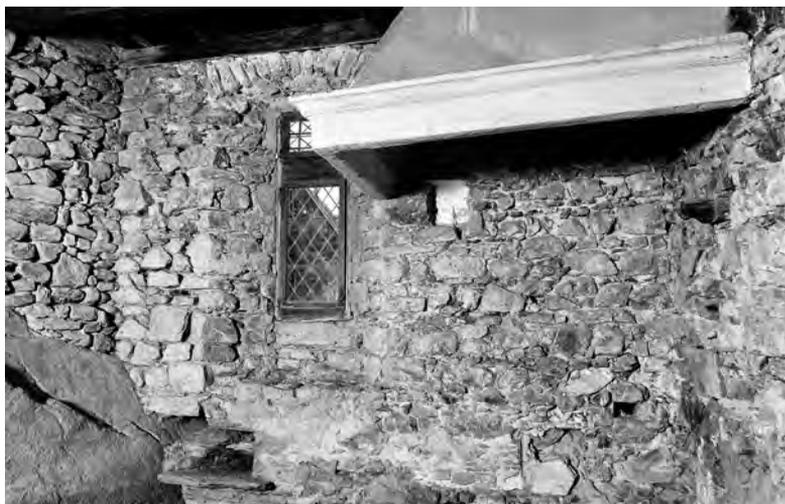
**FIG. 371** Maison des Calendes [c], 2<sup>e</sup> niveau, cuisine [c6] aménagée au XVI<sup>e</sup> siècle, angle nord-ouest. La hotte de la cheminée actuelle remplace celle d'origine, attestée par l'orifice d'insertion du linteau (peint en blanc à l'image). Sous la fenêtre, le trou d'écoulement est encore bien visible. Photo Archéotech SA et TERA Sàrl, 2002, CDC.

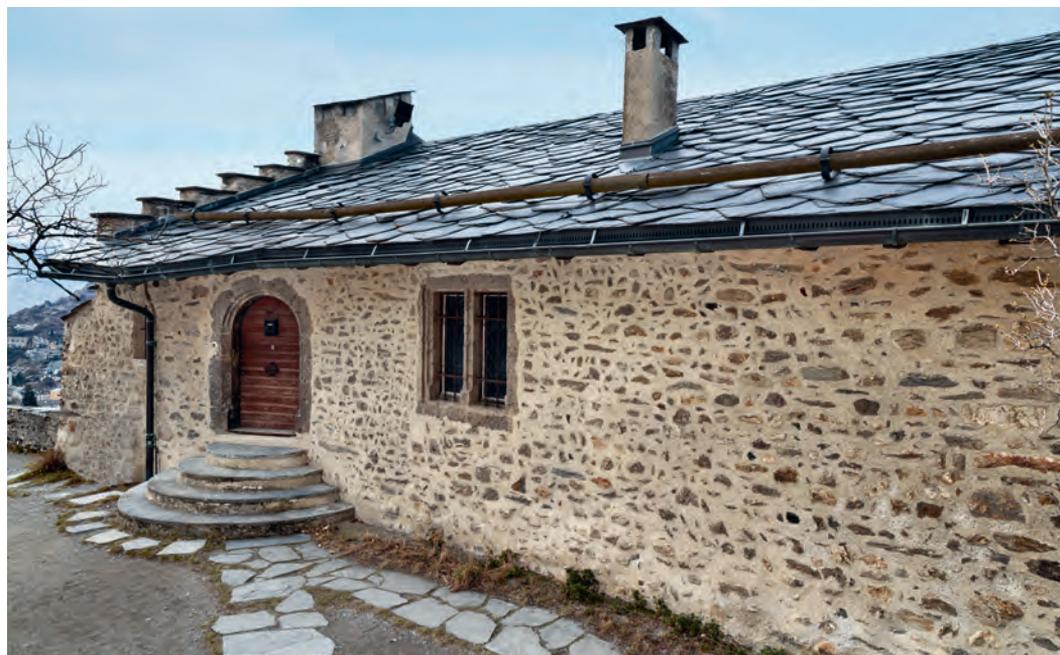
372

**FIG. 372** Maison des Calendes [c]. Logis constituant un étage en surcroît, accessible depuis la terrasse située au sud du bâtiment. La fenêtre à meneau, malgré son apparence, ne serait pas d'origine à cet emplacement, mais aurait été installée au début du XX<sup>e</sup> siècle. Photo Bernard Dubuis et Michel Martinez, 2022, CDC.

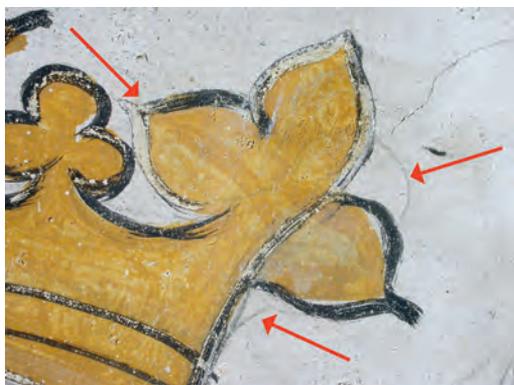
373

**FIG. 373** Maison des Calendes [C], 2<sup>e</sup> niveau, salle [C5], paroi sud. Godefroy de Bouillon, détail de la couronne : les flèches indiquent le dessin préparatoire. Photo Atelier Saint-Dismas SA, 2007, CDC.

La peinture est exécutée à sec, à la détrempe à la colle sur un mortier de chaux, sans couches préparatoires ; l'aspect gris que l'on observe sur le fond provient de la couleur de l'enduit. Un dessin préparatoire **FIG. 373** organise le décor et quelques incisions, effectuées lorsque le support était encore frais **FIG. 374**, font office de points de repère pour les yeux, les sourcils, les nez et les bouches.

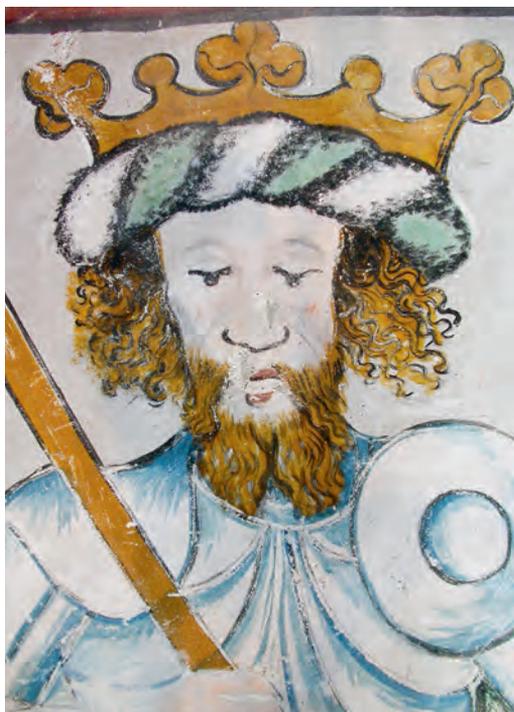
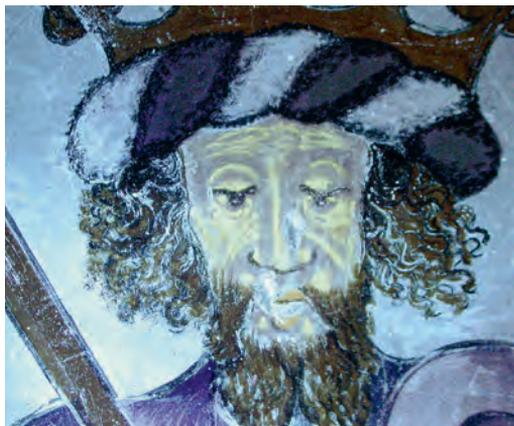
**FIG. 375, 376** Maison des Calendes [C], 2<sup>e</sup> niveau, salle [C5], paroi sud. David, détail du visage : les radiations ultraviolettes mettent en évidence les rehauts du visage, presque imperceptibles à la lumière du jour. Photo Atelier Saint-Dismas SA, 2006, CDC.

De grands aplats de couleur ont été appliqués en premier lieu, puis sont venues ensuite toutes les nuances, ombres et lumières, et en dernier les silhouettes noires **FIG. 375, 376**. Pour les armures, par exemple, des aplats blancs ont tout d'abord été posés, suivis par les contours et ombres en bleu et enfin les traits noirs. Les cheveux sont peints avant les visages.

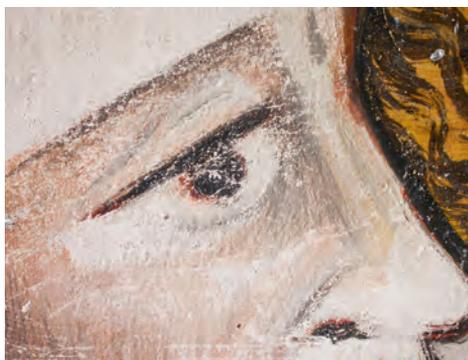
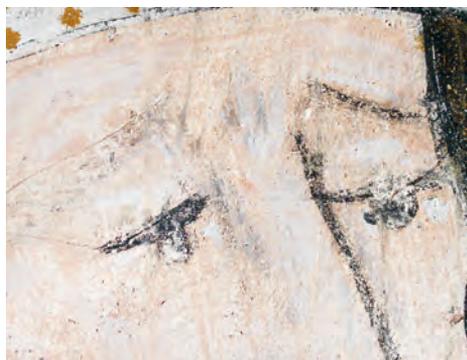
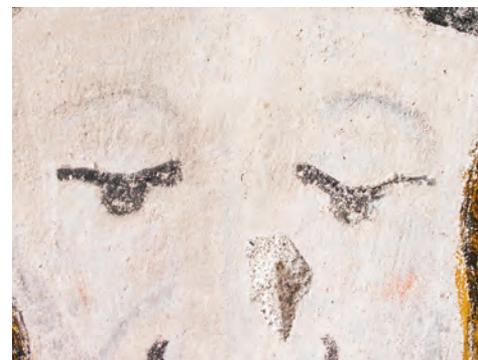
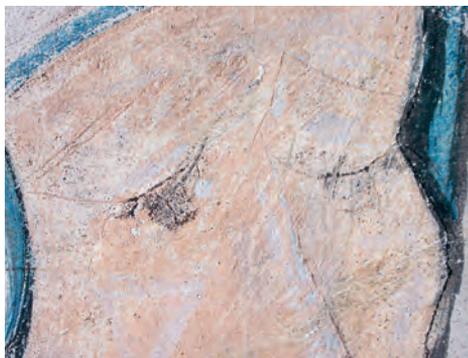
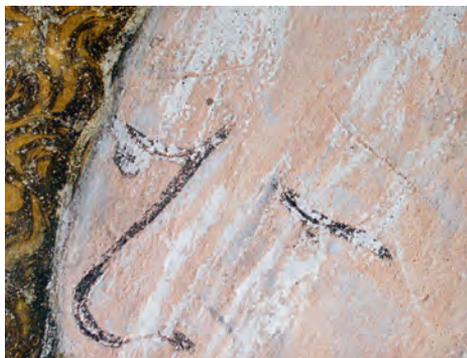
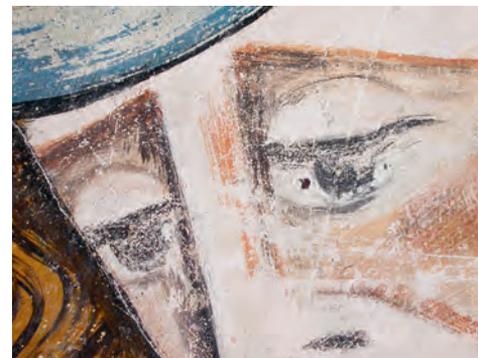
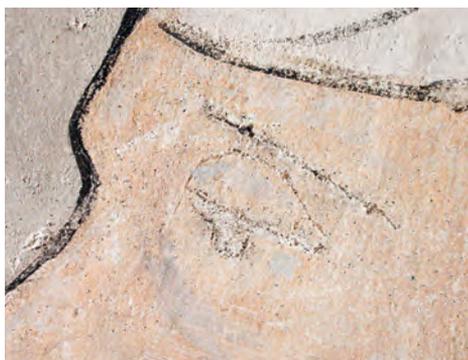
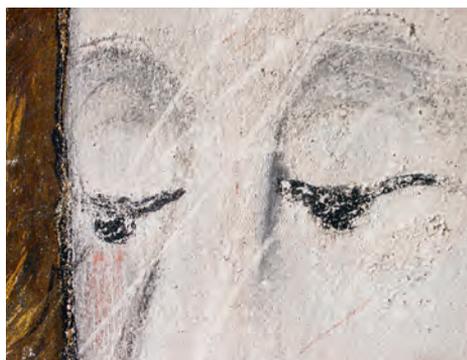
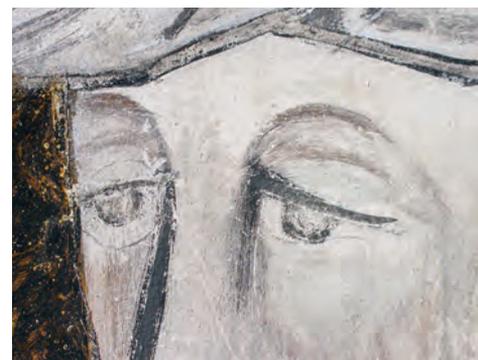
**FIG. 377-385** Maison des Calendes [C], 2<sup>e</sup> niveau, salle [C5], paroi sud. Détails des yeux des héros païens, judaïques et chrétiens. Photos Atelier Saint-Dismas SA, 2007, CDC.

Nous avons observé dans les yeux des caractéristiques propres à chaque catégorie de héros **FIG. 377-385**.

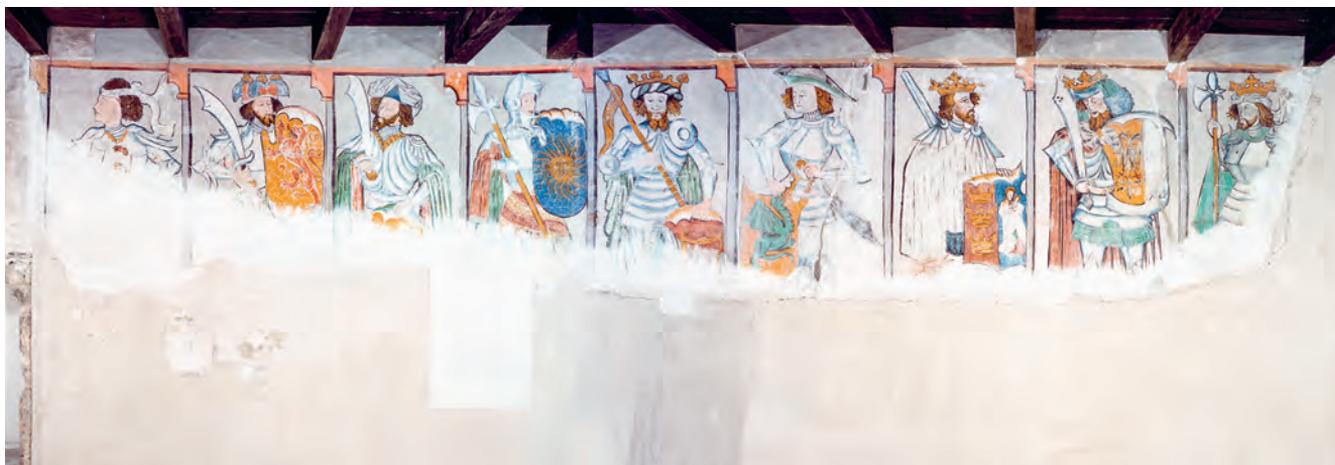
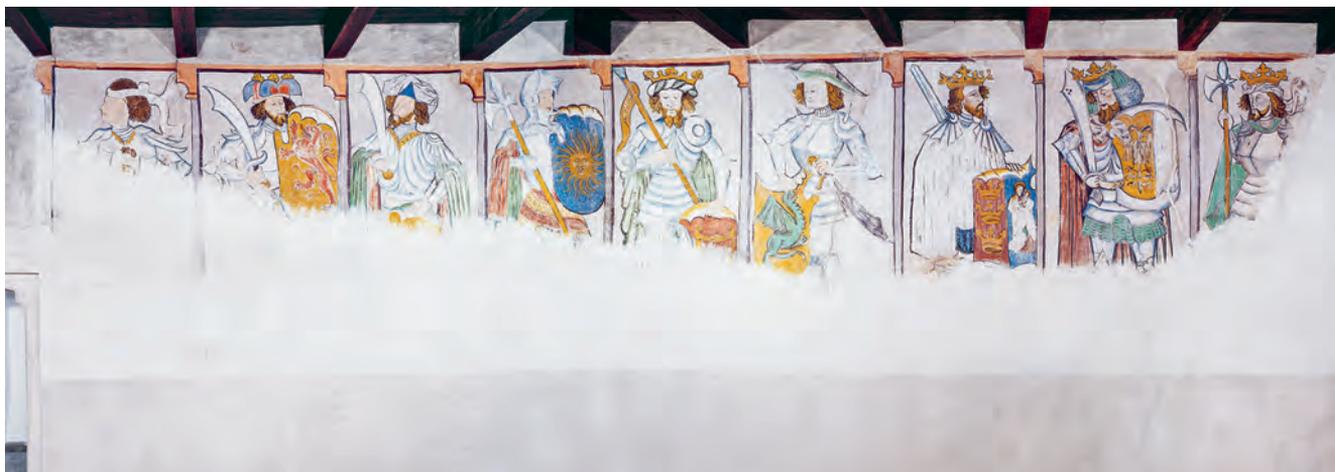
**FIG. 386, 387** Maison des Calendes [c], 2<sup>e</sup> niveau, salle [c5], paroi sud. Peinture murale des Neuf Preux, vue d'ensemble avant et après restauration. Montage photo Atelier Saint-Dismas SA, d'après les photos de Bernard Dubuis et Michel Martinez, 2007, CDC.

*Travaux effectués.* Une fois les dépôts crasseux et poussiéreux supprimés à l'aide d'un latex spongieux, l'enduit et la pellicule picturale ont retrouvé une adhérence au support par des injections de chaux. Les lacunes picturales (griffures) ont ensuite été atténuées grâce à une retouche monochrome d'aspect gris et par endroits légèrement colorée, afin de conserver la spontanéité, le mouvement et la force du geste de l'artiste **FIG. 386, 387.**

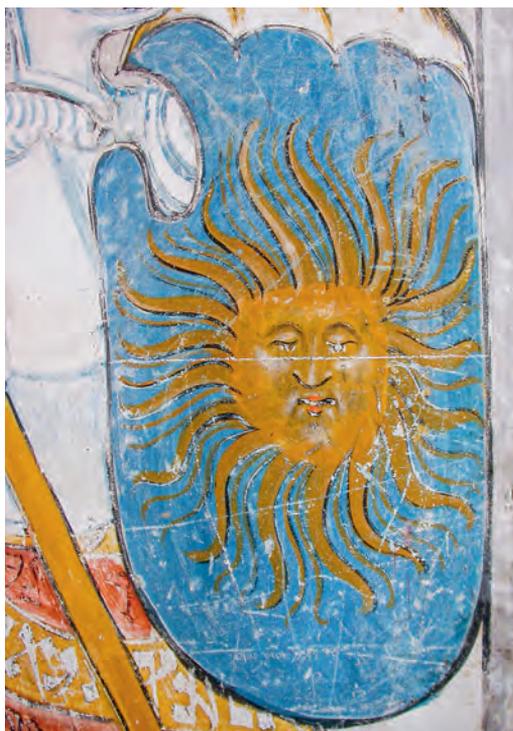
388

**FIG. 388** Maison des Calendes [c], 2<sup>e</sup> niveau, salle [c5], paroi sud. Josué, détail de l'écu: les petites lacunes de la pellicule picturale sont intégrées avec de l'aquarelle d'aspect gris, légèrement coloré. Photo Atelier Saint-Dismas SA, 2006, CDC.

Il a été constaté que diverses griffures anthropiques sont présentes sur l'ensemble de l'œuvre **FIG. 388** : quelques-unes volontaires – en particulier sur les visages de certains personnages ou par exemple sur la couronne figurant sur le blason d'Arthur (avant 1908) – et d'autres, provoquées par des travaux divers (déplacement d'échelles par exemple).

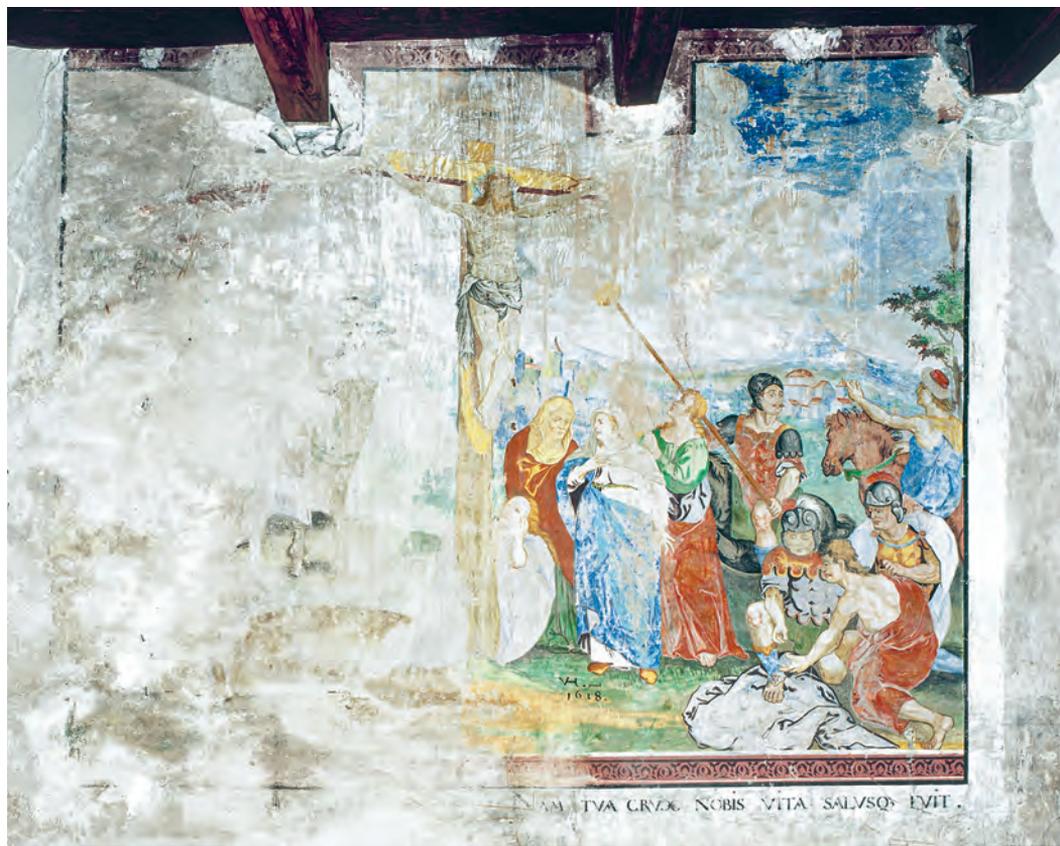
389

**FIG. 389** Maison des Calendes [C], 2<sup>e</sup> niveau, salle des Calendes [C5], paroi nord. *Crucifixion*, Ulrich Hartmann, 1618. Cette peinture murale réalisée par le Lucernois Hartmann offre un exemple de sa production attesté par son monogramme. Le mauvais état de conservation de l'ensemble ne permet malheureusement pas d'en tirer la manière de ce peintre malgré de fortes similitudes avec les peintures de l'église de Grimisuat datées de 1626. Photo Bernard Dubuis et Michel Martinez, 2021, CDC.

La scène est contenue dans un cadre peint augmenté de motifs appliqués au pochoir sur les bords supérieur et inférieur<sup>324</sup> **FIG. 389**. Ce large cadre suit le contour des solives du plafond. La partie gauche de la composition est largement effacée, n'offrant que des traces de couleurs. Seule la moitié

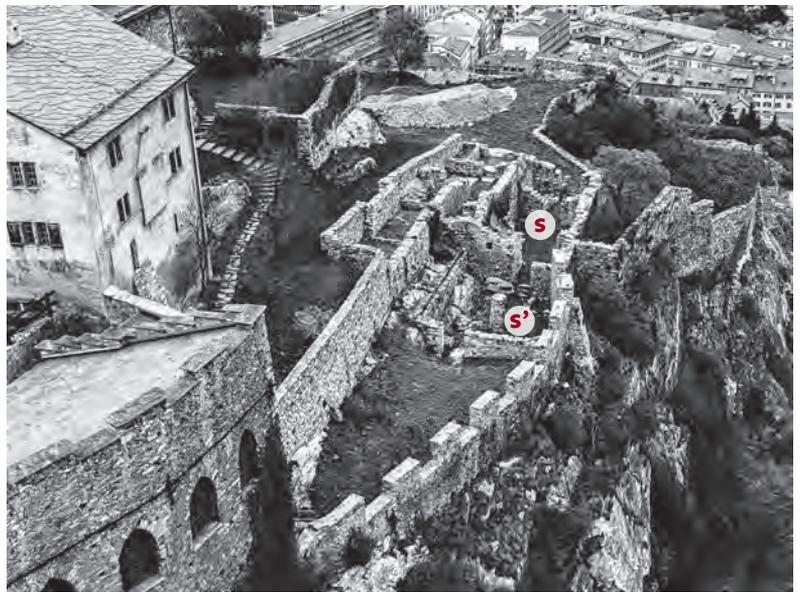
392

**FIG. 392** Vestiges des bâtiments du secteur nord [s-s'], vue aérienne du nord-est. Photo Bernard Dubuis et Heinz Preisig, 1990, CDC.

Les ruines de cet édifice double font partie des rares structures détruites de la colline à avoir été dégagées FIG. 392. Les travaux d'excavation

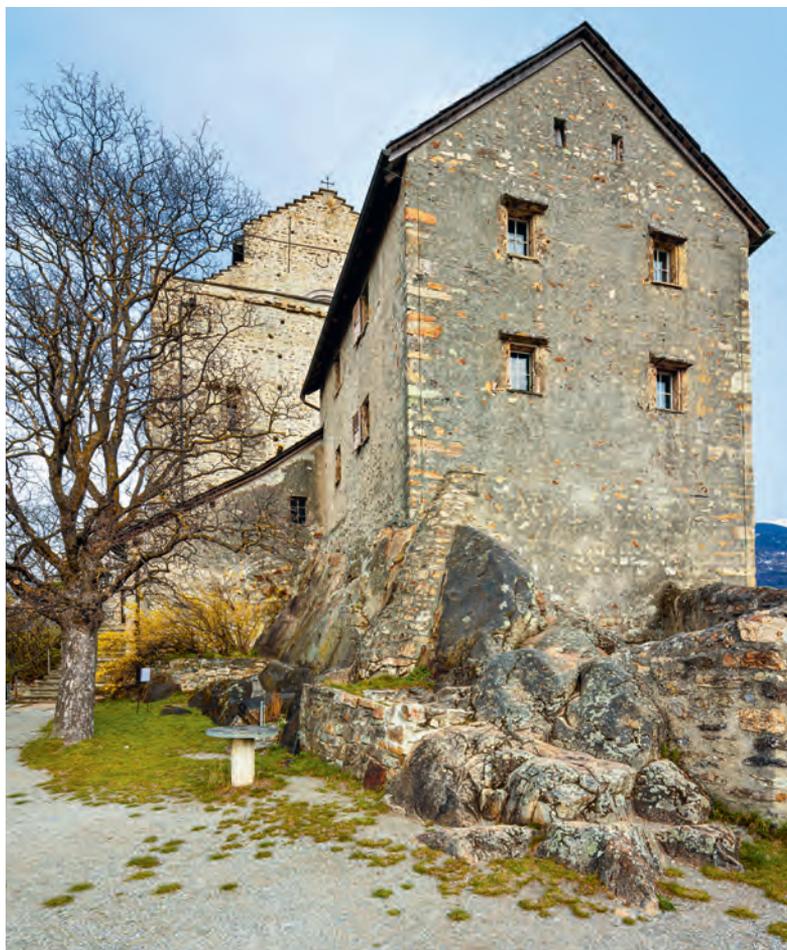
395

**FIG. 395** Maison [B]. Façade occidentale. Par sa position sur un rocher saillant et dans le prolongement de l'église, l'édifice occupe une place particulière dans le plan du bourg. Photo Bernard Dubuis et Michel Martinez, 2021, CDC.

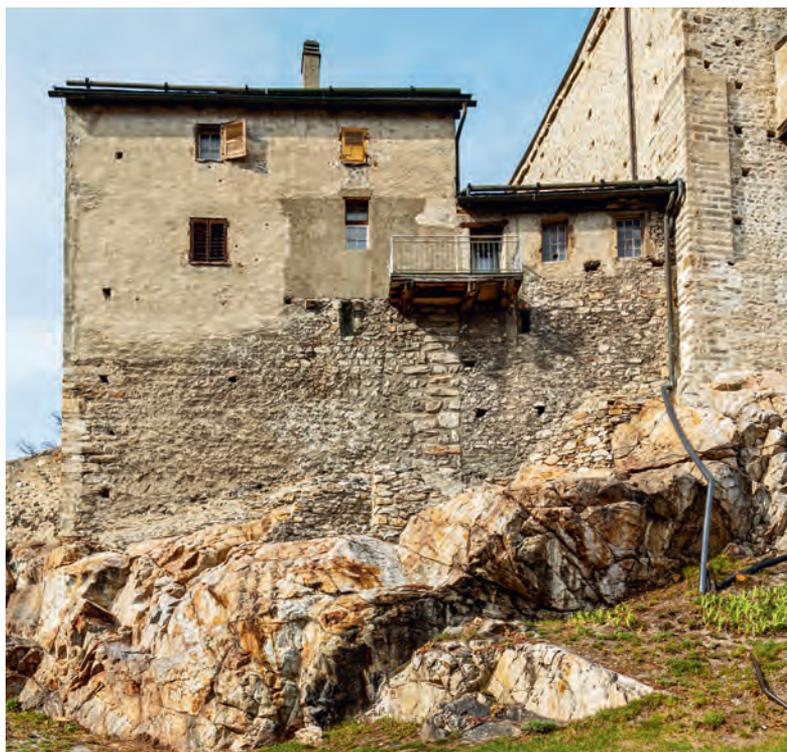
396

**FIG. 396** La maison [B] et son annexe [B']. Façades sud. Les parements visibles des maçonneries de la partie inférieure de ces bâtiments évoquent différentes phases de construction qui n'ont pas encore été élucidées. Photo Bernard Dubuis et Michel Martinez, 2021, CDC.

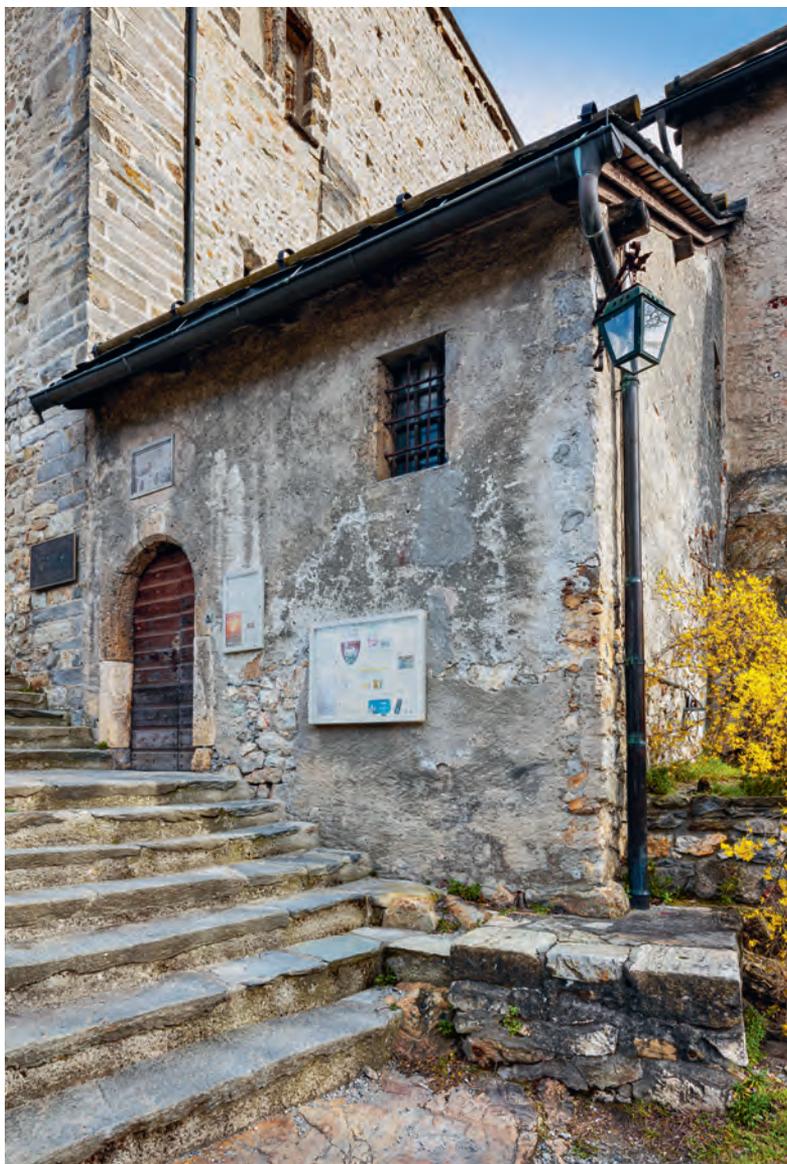
397

**FIG. 397** Annexe [B'] de la maison [B]. Façade nord. Malgré la fonction secondaire de la construction [B'], sa porte à encadrement chanfreiné est soignée, car elle constitue l'unique accès vers la maison [B]. Photo Bernard Dubuis et Michel Martinez, 2021, CDC.

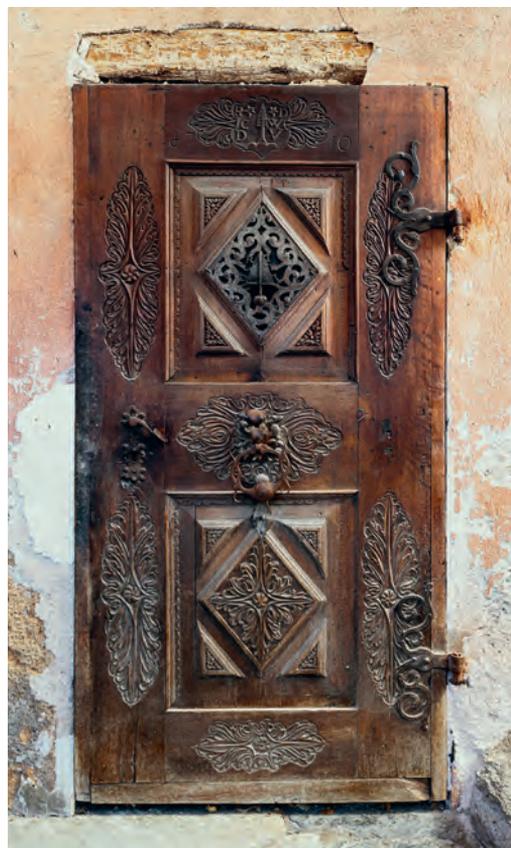
398

**FIG. 398** Porte en bois, fer forgé et étain gravé, en emploi dans l'annexe [B'], 1710. Le vantail est à panneaux superposés décorés de motifs à plumes affrontées. Dans la partie

supérieure, les armoiries parlantes (un sapin flanqué de deux étoiles) renvoient à des travaux financés par Kaspar Waldruff, chanoine en 1692, doyen de Valère dès 1710. Heurtoir et serrure indiquent une porte d'accès à la maison de Waldruff, et non à des espaces intérieurs. Au-dessus, son monogramme : « R(EVERENDUS) D(OMINUS) / C(ASPARUS) W(ALDRAFF) / D(ECANUS) V(ALERIAE) ». Photo Bernard Dubuis et Michel Martinez, 2022, CDC.

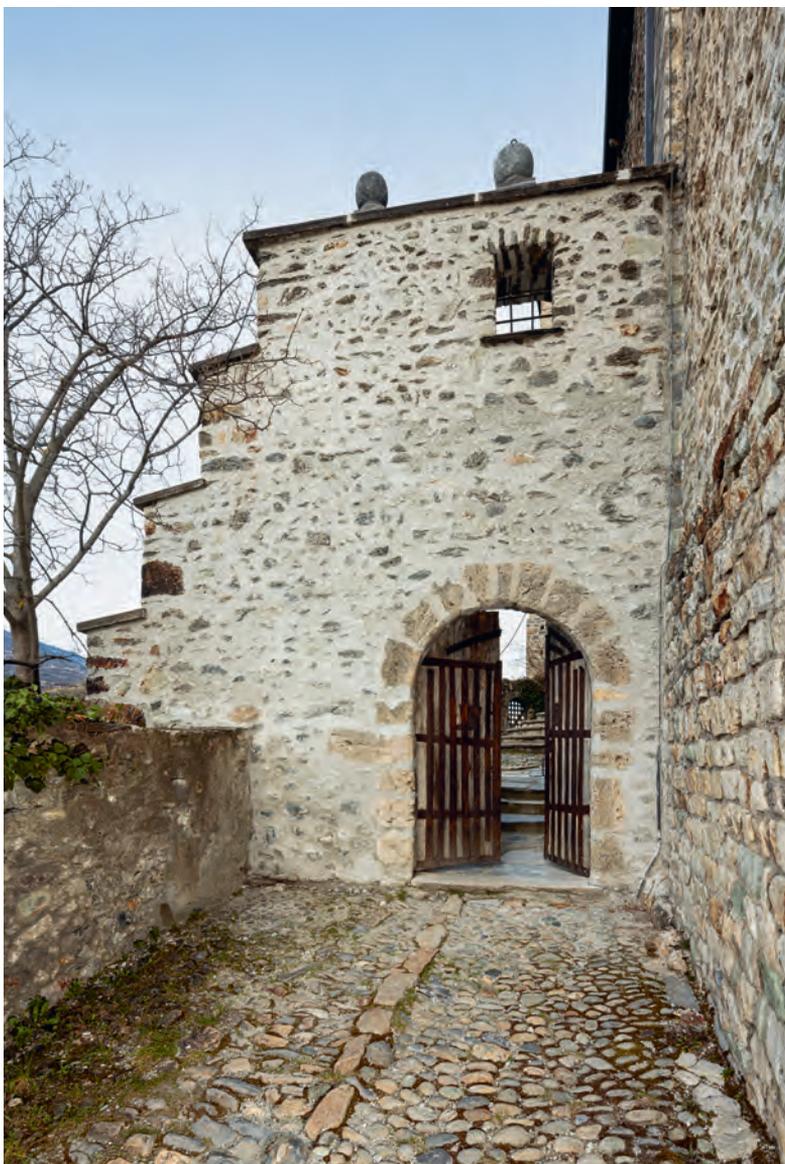
399

**FIG. 399** Vestiges de la maison du parvis [V], vue vers l'est. Avec sa grande porte bardée de fer [PO4] – sans doute la « porte ferrée » bien connue des documents d'archives (« porta ferrata, ferrea »), ce mur constitue le dernier obstacle à franchir avant d'atteindre le parvis de l'église. Photo Bernard Dubuis et Michel Martinez, 2021, CDC.

L'une de ces constructions était accolée au mur nord de l'église. De cette maison [V], il ne reste véritablement que le mur de façade occidentale, par ailleurs altéré, avec son portail<sup>366</sup> **FIG. 399**. D'après de nombreuses représentations et photographies du bourg, le bâtiment englobait la porte et enjambait le passage vers l'église **FIG. 391**. Sur sa façade ouest, qui a fait l'objet de représentations détaillées, un auvent placé au-dessus de la porte protégeait une peinture, apparemment un tableau amovible, dont on a aujourd'hui perdu la trace<sup>367</sup> **FIG. 400**. Ce tableau, qui montrait la Vierge et sainte Catherine, a nécessité une restauration confiée au peintre HEINZ en 1743<sup>368</sup> (voir p. 403, n. 805). Le petit toit, lui, a été refait par maître [STEPHANUS] BALMER en 1760<sup>369</sup>.

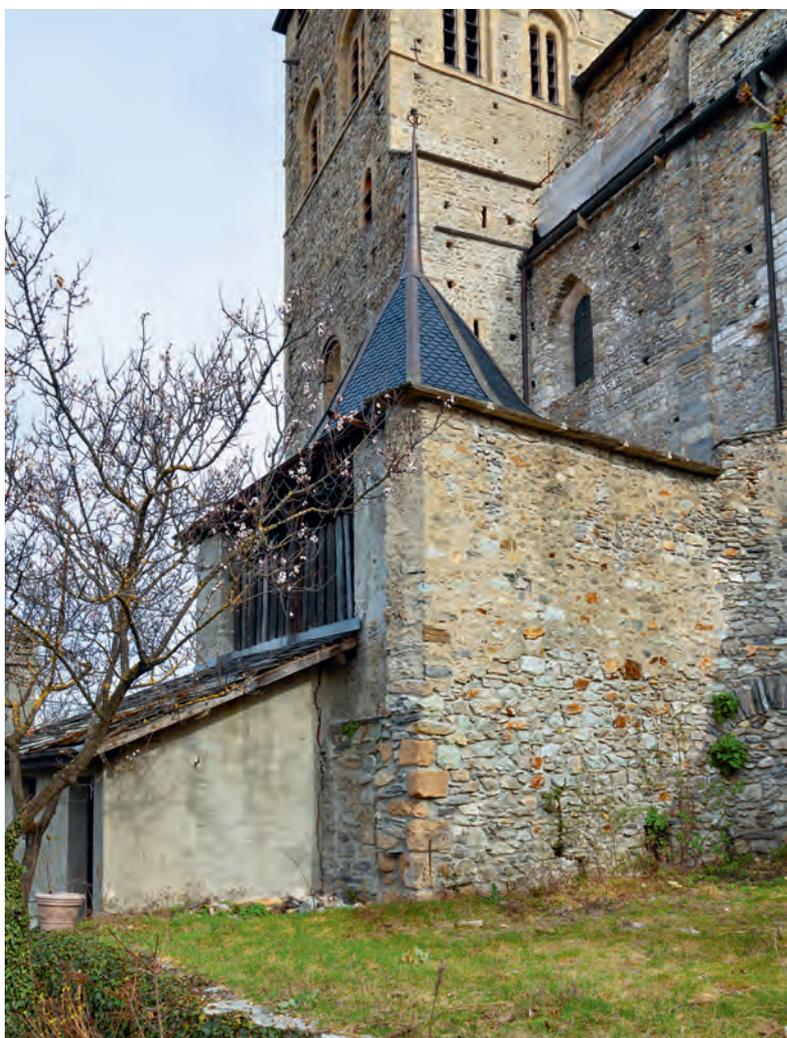
402

**FIG. 402** Pavillon de la citerne [w] vu depuis le nord-ouest. Photo de Bernard Dubuis et Michel Martinez, 2021, CDC.

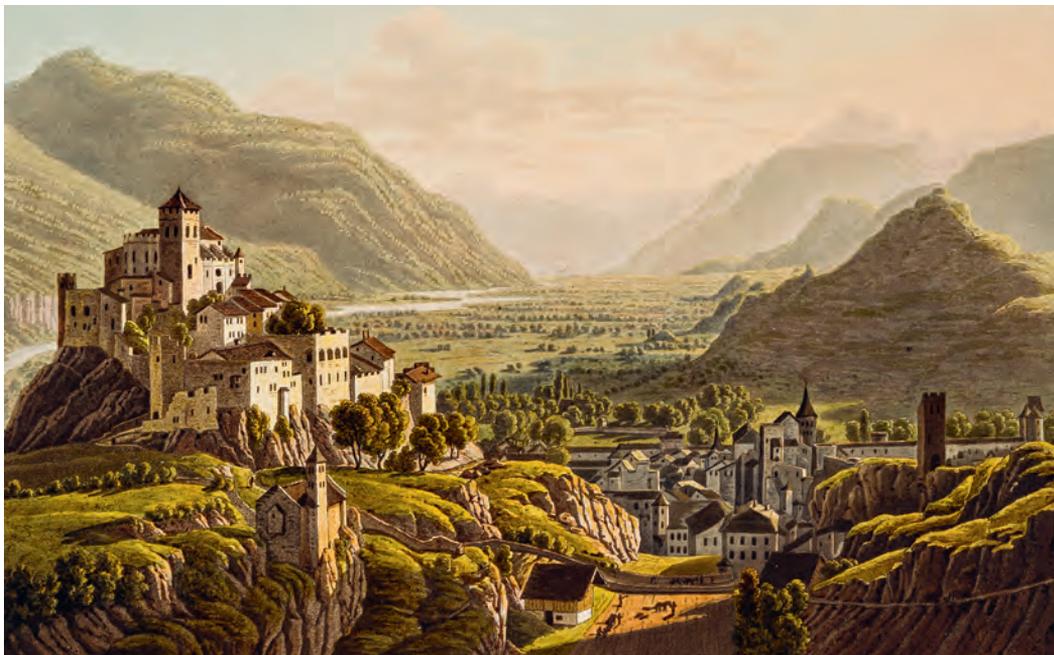
411

**FIG. 411** Cette aquarelle du bourg fortifié de Valère vu depuis le nord-est, publiée par Gabriel Lory (fils) dans *Voyage pittoresque de Genève à Milan par le Simplon* (Paris 1811), donne l'état du site au début du XIX<sup>e</sup> siècle. 19,7 × 28 cm. MHV [GR 670]. Photo Michel Martinez, 2021, Musées cantonaux du Valais.

Durant les trois premiers quarts du XIX<sup>e</sup> siècle, le bourg de Valère voit défileter divers occupants pour lesquels les autorités ecclésiastiques cherchent un lieu d'hébergement. En 1806, puis de 1810 à 1814, ce sont les « Sœurs de la Retraite chrétienne », des religieuses se destinant à l'instruction des jeunes filles, qui logent dans certaines maisons<sup>6</sup>. L'entretien et la surveillance des lieux sont assurés par un gardien, PIERRE JOSEPH ANDENMATTEN, tailleur de pierre, présent à Valère de 1806 à 1817<sup>7</sup>. Les relations des voyageurs contemporains se rejoignent cependant sur le caractère délabré du site **FIG. 411, 414**.

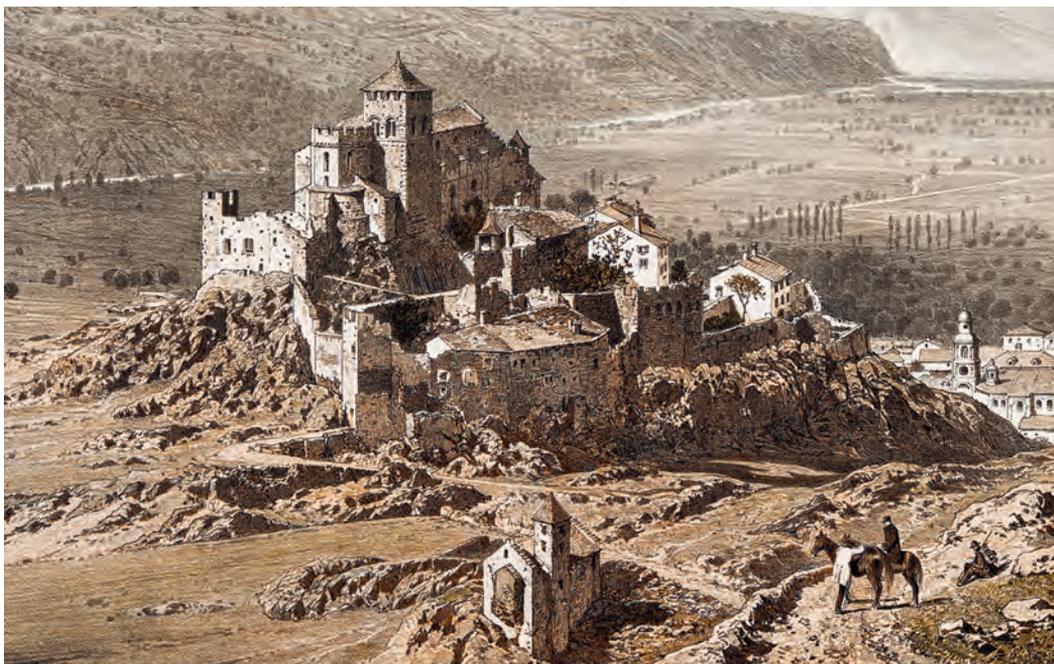
412

**FIG. 412** Vue générale depuis le nord-est, lithographie d'Eugène Cicéri en 1865 dans *La Suisse et la Savoie [...]*, Paris/Londres/Berlin/New-York, plusieurs livraisons entre 1859 et 1865. On remarque les maisons occupées par le Séminaire, sur la droite de l'image, bien entretenues, aux façades blanches, et les autres, sur la gauche et au centre, qui se délabrent. Selon des sources contemporaines, celles du bas, vers la tour d'entrée [1], sont habitées par de pauvres gens. Cette vue est l'une des plus précises du site avant les ultimes démolitions de bâtiments. 27,4 × 40 cm. MHV [GR 757], détail. Photo Michel Martinez, 2021, Musées cantonaux du Valais.

réduire à de simples murs de soutènement pour des terrasses cultivées **FIG. 412, 413**.

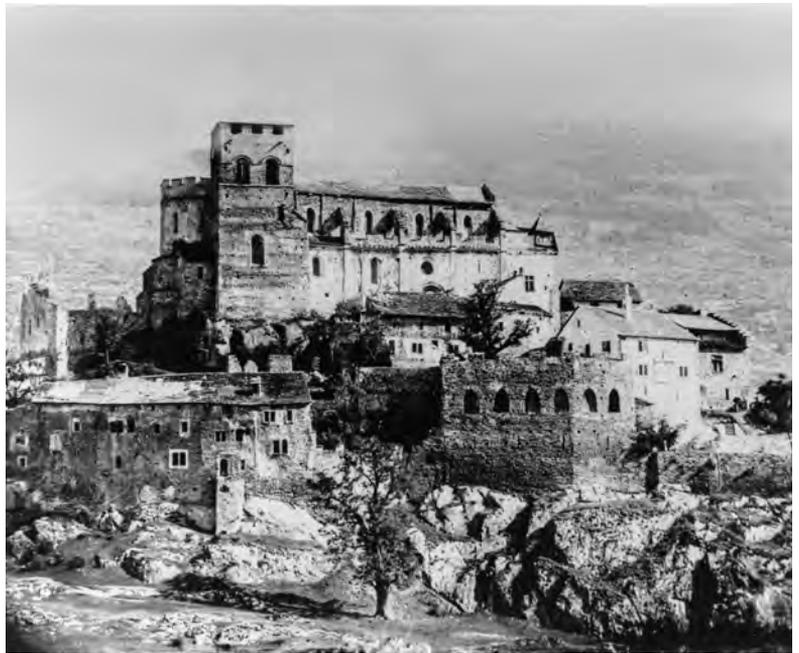
415

**FIG. 415** Vue rapprochée depuis le nord, vers 1860-1870. Cette photographie anonyme est la plus ancienne qui montre le bourg de manière aussi proche et précise. On peut notamment y remarquer l'enduit des façades de l'église, une petite construction d'angle sur l'annexe ouest, les bâtiments disparus devant l'entrée de l'édifice sacré et la façade du bâtiment des Communs [F] avant son effondrement. AEV. Tirage au CDC, scan 2021.

Si l'église est entretenue, même à l'économie, les habitations poursuivent leur lente dégradation et le Chapitre fait encore démolir certains édifices ruinés dans les années qui suivent le départ du Séminaire<sup>12</sup>. La vision purement utilitaire du bourg est toutefois en passe de changer. Jusque-là, seuls quelques érudits extérieurs au canton avaient mis en lumière l'intérêt patrimonial du site. Dans les années 1870, c'est au niveau local que des personnalités comme le peintre RAPHAEL RITZ s'élèvent contre la disparition de ces vestiges du passé et militent pour leur maintien comme témoins de l'histoire<sup>13</sup> **FIG. 415, 416**.

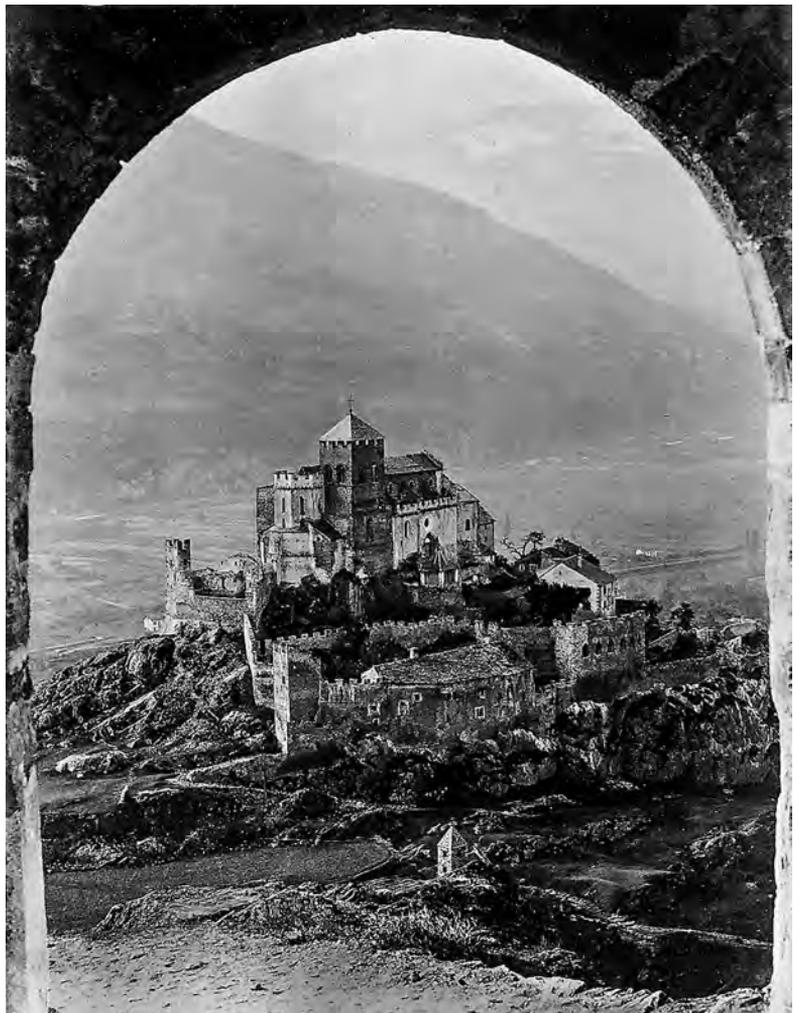
416

**FIG. 416** Vue générale depuis l'entrée du château de Tourbillon, au nord-est. Cette photographie des frères Fischer a été publiée dans une série augmentée d'illustrations de l'étude de Barthélémy Rameau, *Le Vallais historique: châteaux et seigneuries*, Sion 1885. Les dernières démolitions de bâtiments ont eu lieu et leurs parties basses deviennent des murs de soutènement de terrasses, parfois crénelés par « romantisme ». Reproduction Jean-Marc Biner, vers 2000, PBC, État du Valais.

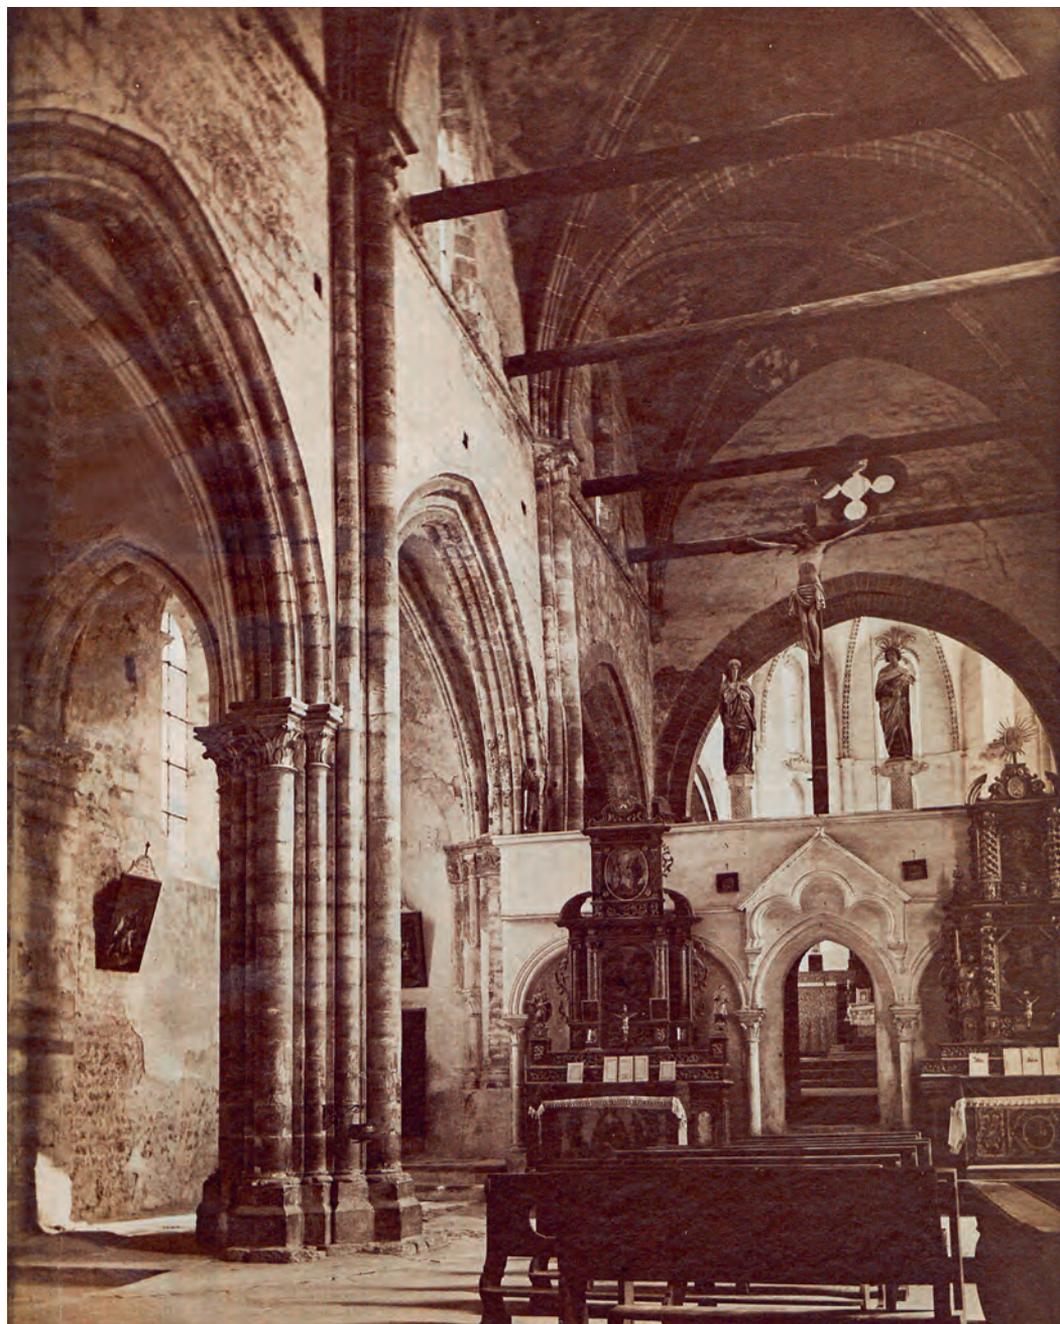
417

**FIG. 417** La nef de l'église, vue vers le jubé. Cette photographie d'Emil Wick prise vers 1864-1867 est la plus ancienne vue de l'intérieur de l'église. On y remarque encore les enduits des parois avant les dégagements de la fin des années 1870, ainsi que les autels baroques installés devant le jubé, qui seront démontés peu après. UB Basel [AN VI 50, Wick 122B2].

Dans un premier temps, l'attention se focalise exclusivement sur l'église. Probablement poussé par ces personnalités locales, le Chapitre demande en 1876 une inspection générale de l'édifice afin d'y procéder à d'éventuels travaux, mais exige que celle-ci soit effectuée par l'architecte séduanois JOSEPH DE KALBERMATTEN<sup>14</sup>. Dans ce contexte, la redécouverte de peintures murales médiévales dans le chœur (voir pp. 119, 127) ravive l'intérêt du monde scientifique pour le monument. Les parois avaient été blanchies au XVII<sup>e</sup> siècle et au XVIII<sup>e</sup>, mais les nervures de la voûte avaient conservé leur décor médiéval. Ces dernières et peut-être quelques lacunes du badigeon baroque laissant apparaître les décors sous-jacents ont dû exciter la curiosité de ces premiers passionnés qui ont procédé au dégagement du cycle des apôtres en 1877<sup>15</sup>. Comme correspondant de l'*Indicateur d'Antiquités suisses* et probablement l'un des principaux acteurs de ces interventions, RAPHAEL RITZ signale l'année suivante la mise au jour du panneau des donateurs et du cycle des prophètes<sup>16</sup>. Quelques dégagements complémentaires se feront encore par la suite **FIG. 417**.
