## **Les Monuments d'art et d'histoire du canton du Valais, tome VIII**

### **Le bourg capitulaire et l'église de Valère à Sion**

Chantal Ammann-Doubliez, Ludovic Bender,  
Karina Queijo et Romaine Syburra-Bertelletto

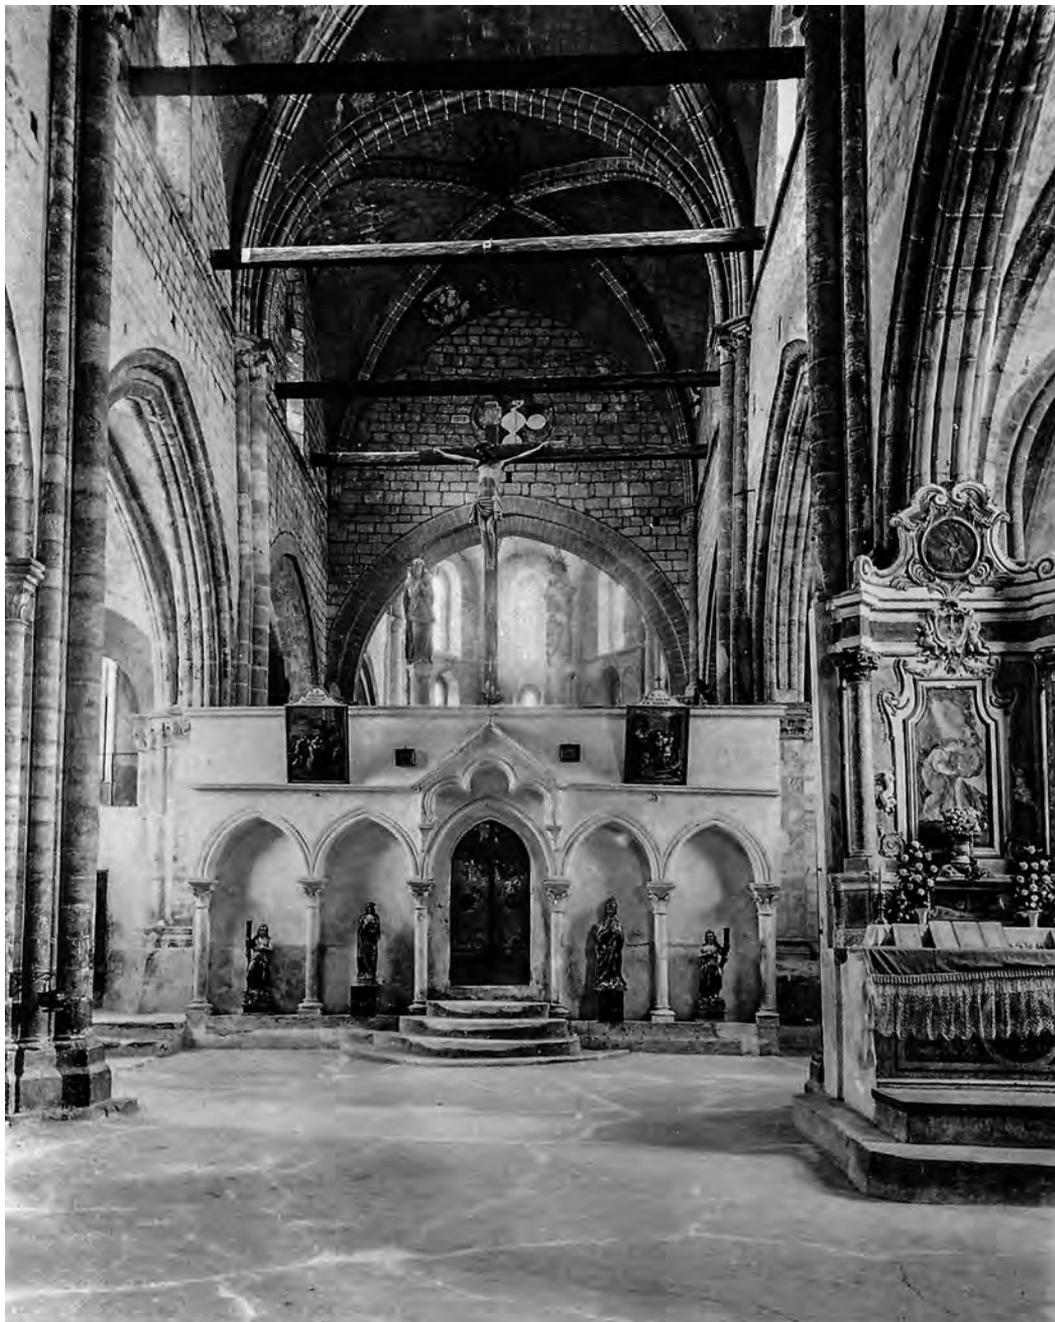
**FIG. 418** La nef, après les premiers travaux de restauration, vue vers l'est. Photo des frères Fischer, à Vevey, publiée en 1885 (voir FIG. 416). Les parois montrent l'appareil en pierre de taille dégagé. Le jubé reçoit dans ses niches quelques statues anciennes qui cachent le vide laissé par la suppression des autels baroques. Reproduction Jean-Marc Biner, vers 2000, PBC, État du Valais.

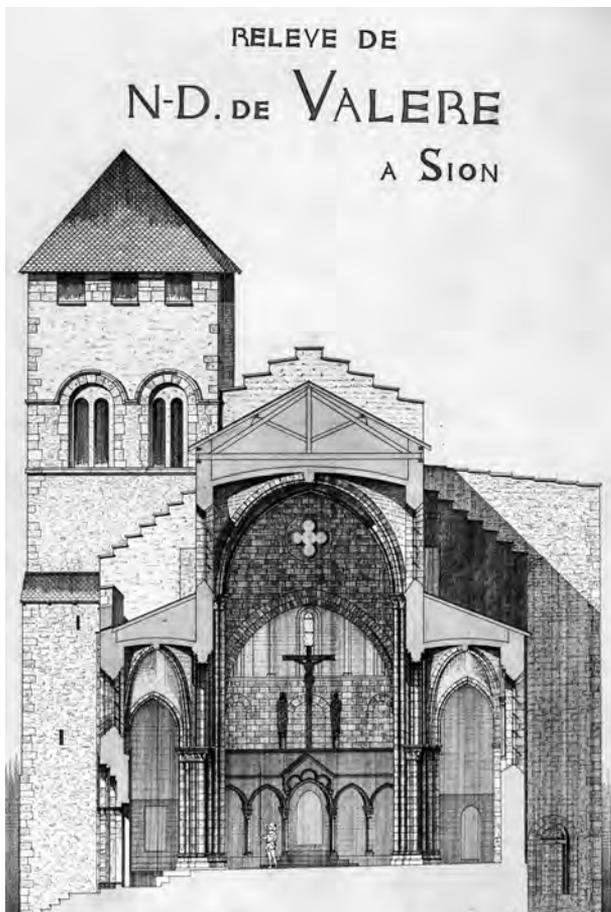
419

**FIG. 419** Théophile van Muyden, coupe transversale nord-sud de l'église devant le jubé, établie en 1892 pour accompagner le rapport général de restauration. AEV [de Kalbermatten architectes, B 100/23].

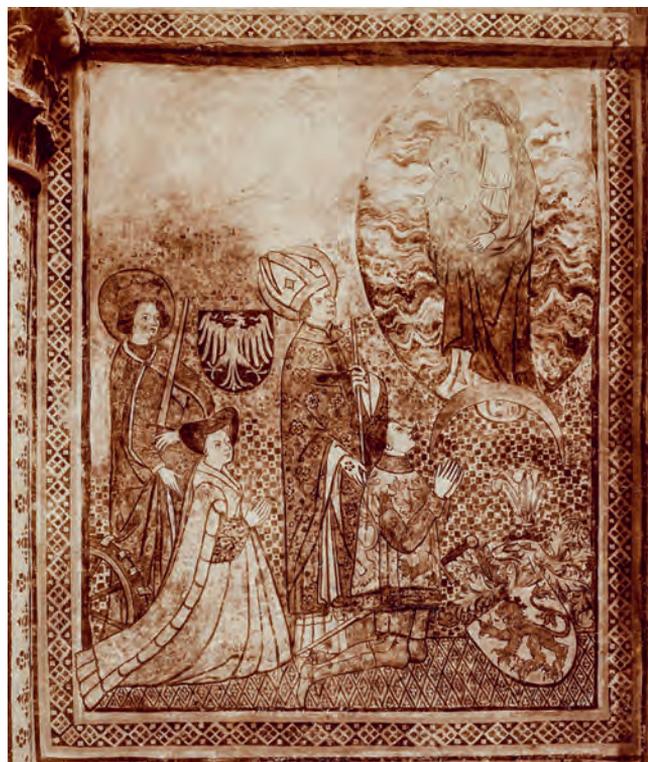
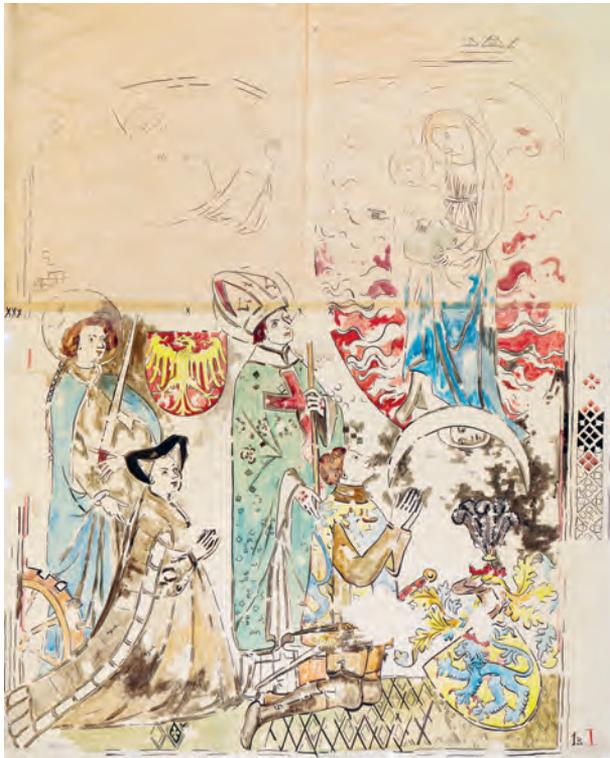
**FIG. 421-423** Exemple de documentation établie pour la restauration du panneau des donateurs, compris dans le cycle des peintures murales du chœur. AFMH [EAD-1307, EAD-2197, EAD-1626].

Cette séance débouche sur des décisions de principe importantes. Signe d'une vision scientifique nouvelle, les interventions feront l'objet d'une documentation précise qui sera archivée **FIG. 421-423**. Elle devra permettre aux chercheurs futurs de différencier les parties originales des reprises. De plus, ainsi qu'il est d'usage au tournant du XX<sup>e</sup> siècle, des dates seront apposées discrètement sur les parties refaites et des témoins de l'état ancien seront maintenus çà et là. Chaque phase de restauration fera l'objet d'une proposition préalablement soumise aux experts fédéraux.

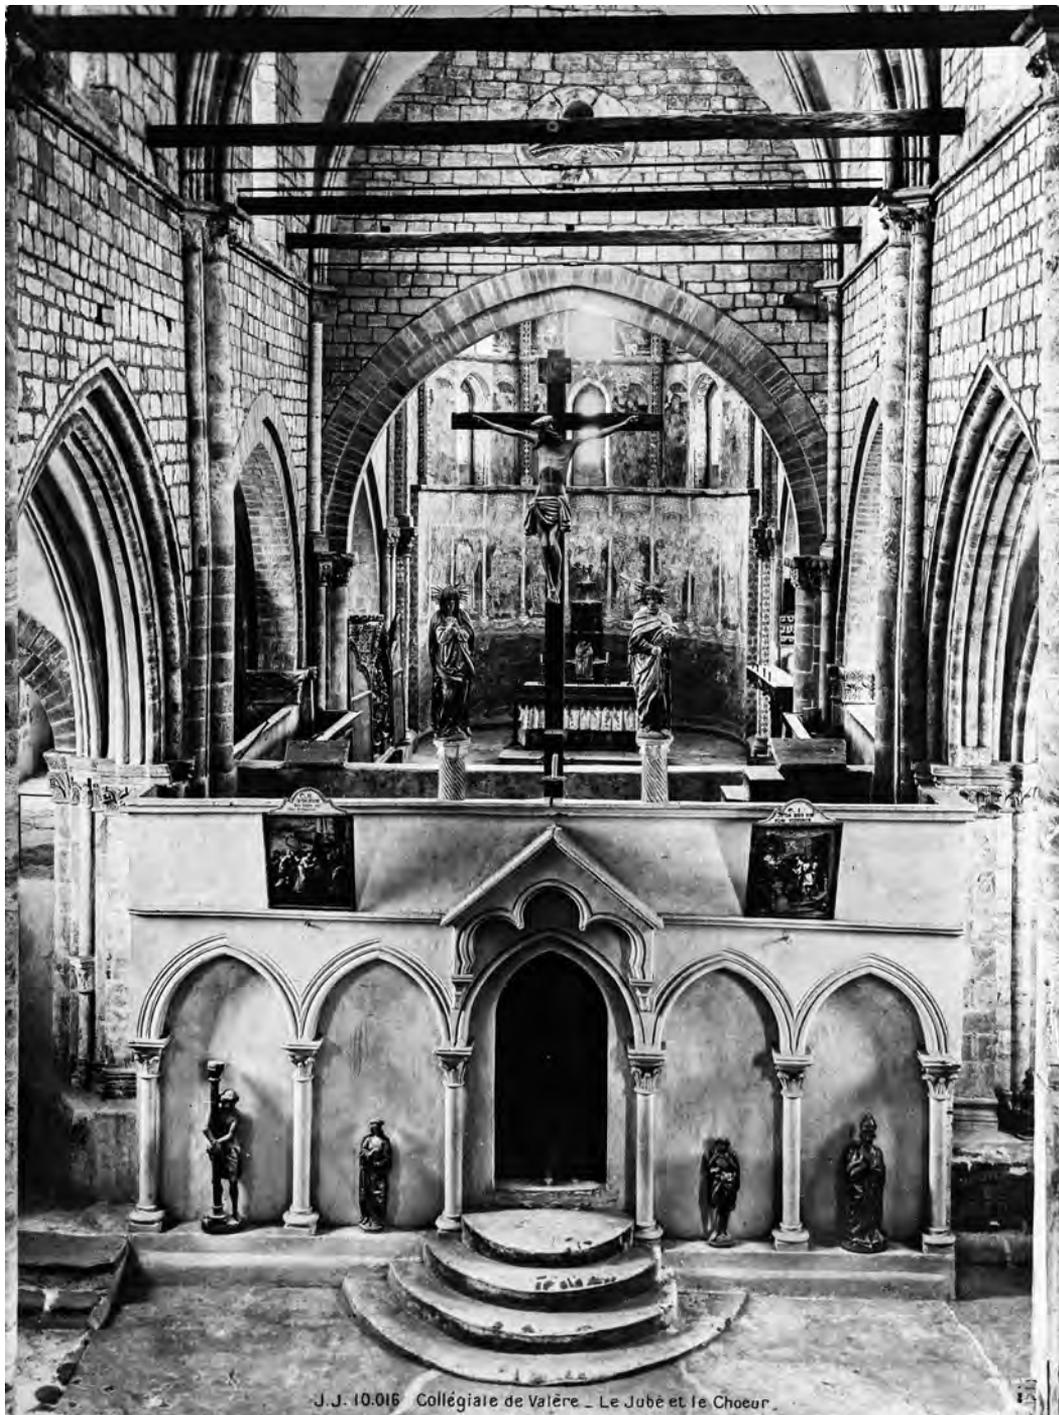
426

**FIG. 426** La nef de l'église, vue vers le jubé et le chœur, après la restauration. Carte postale Jullien frères, vers 1910, AFMH [EAD-61636].

En 1897, les nouvelles charpentes sont montées<sup>33</sup>. La couverture de la nef, réparée quelques années auparavant sur la structure porteuse ancienne, est simplement révisée, même si VAN MUYDEN aurait souhaité un remplacement de cette charpente également. La reprise des maçonneries hors œuvre, que l'on recouvre de grandes dalles protectrices, se termine du côté du pignon ouest. Des tirants métalliques sont installés à travers la nef, reprenant les poussées des voûtes que les poutres en bois ne retenaient plus (pour autant qu'elles fussent prévues pour cette fonction) **FIG. 426**.

Le jubé reçoit aussi un badigeon qui l'unifie visuellement **FIG. 426**. Pour la porte de celui-ci, encore originale, les restaurateurs considèrent que l'arrière des vantaux, composé de motifs de fausse ferronnerie sur un enduit en stuc, est trop abîmé et le refont à l'identique, après en avoir décalqué les motifs **FIG. 427**.

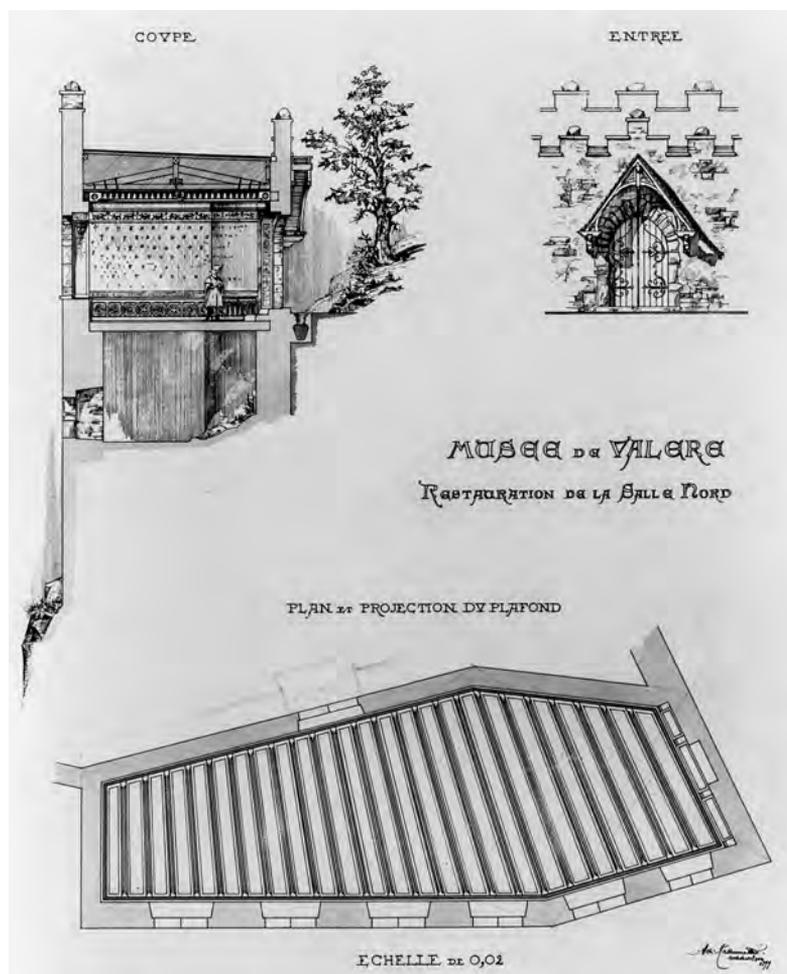
429

**FIG. 429** Alphonse de Kalbermatten, projet de réaménagement de la salle de la Garde **[E]**, 1899. Dans ce dessin, tout concourt à donner une image historicisante de cette future salle, y compris les textes explicatifs. AEV [de Kalbermatten architectes, B 100/29].

La restauration de l'église touchant à sa fin, l'attention se tourne vers les anciennes maisons des chanoines, afin de permettre au musée de s'agrandir. Le Conseil d'État accepte en 1899 déjà que l'on établisse un projet devisé. ALPHONSE DE KALBERMATTEN propose la rénovation de la salle dite des gardes **[E]**, sur le front nord du complexe, pour 9000 francs. Cette salle, une des plus grandes du site, largement éclairée par six fenêtres, occupe tout l'étage du bâtiment et constitue un espace idéal pour le musée. Le niveau inférieur, plus bas et moins lumineux, est moins propice à cette nouvelle affectation. L'édifice a cependant perdu plancher, plafond et toiture. Seuls les murs demeurent. Le projet établi par DE KALBERMATTEN restitue une salle historicisante **FIG. 429**, mais propose pour la fausse poutraison du plafond, autant que pour le plancher, un matériau qui n'a encore jamais été utilisé en Valais, mais avec lequel l'architecte avait pu se familiariser au cours de ses études à l'École polytechnique de Zurich : le béton armé. Le bureau zurichois JAEGER en élabore la partie technique. Par rapport à une exécution traditionnelle en bois, les avantages d'une dalle en béton armé sont multiples : elle offre une meilleure absorption des contraintes de pression et d'éirement, est inaltérable et incombustible, supporte des charges extrêmement lourdes et peut facilement être étanchéifiée. La possibilité de donner à la matière une mouluration comparable à une poutraison ancienne est un élément qui a également dû peser dans la balance.

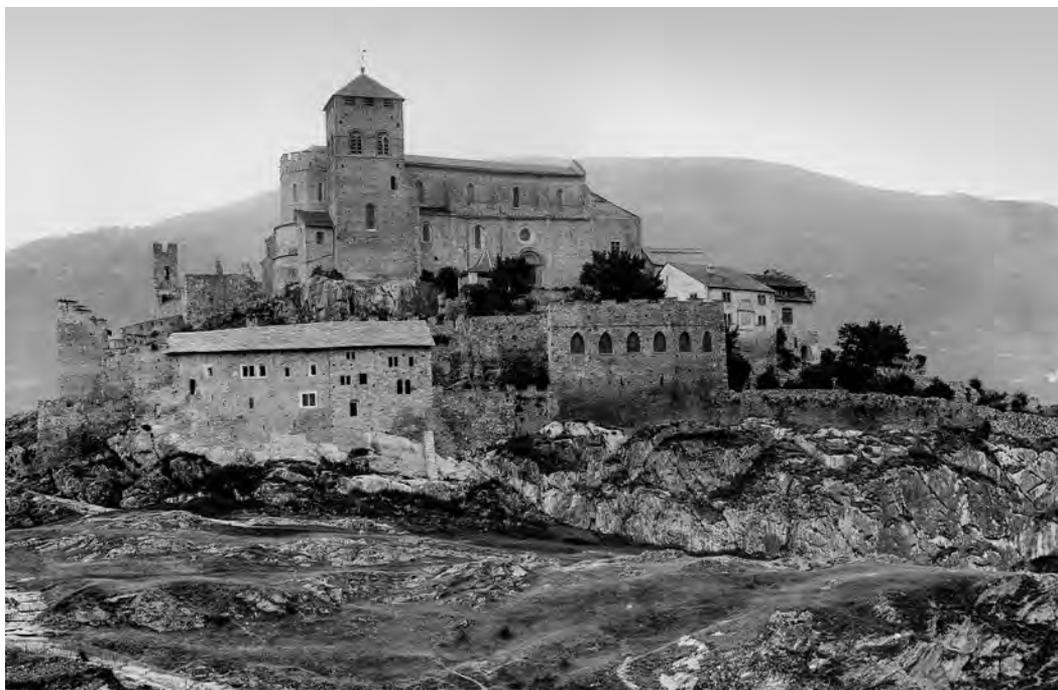
430

**FIG. 430** Vue générale depuis le nord, début du XX<sup>e</sup> siècle, après la réfection du bâtiment des Communs [F]. À remarquer, au pied de la façade, le contrefort massif qui a été monté afin de soutenir la partie du crénelage primitif que l'on a souhaité conserver comme témoin archéologique. Photo anonyme, Musées cantonaux du Valais.

chaînages et refait à neuf la charpente et la couverture en ardoises **FIG. 430**.

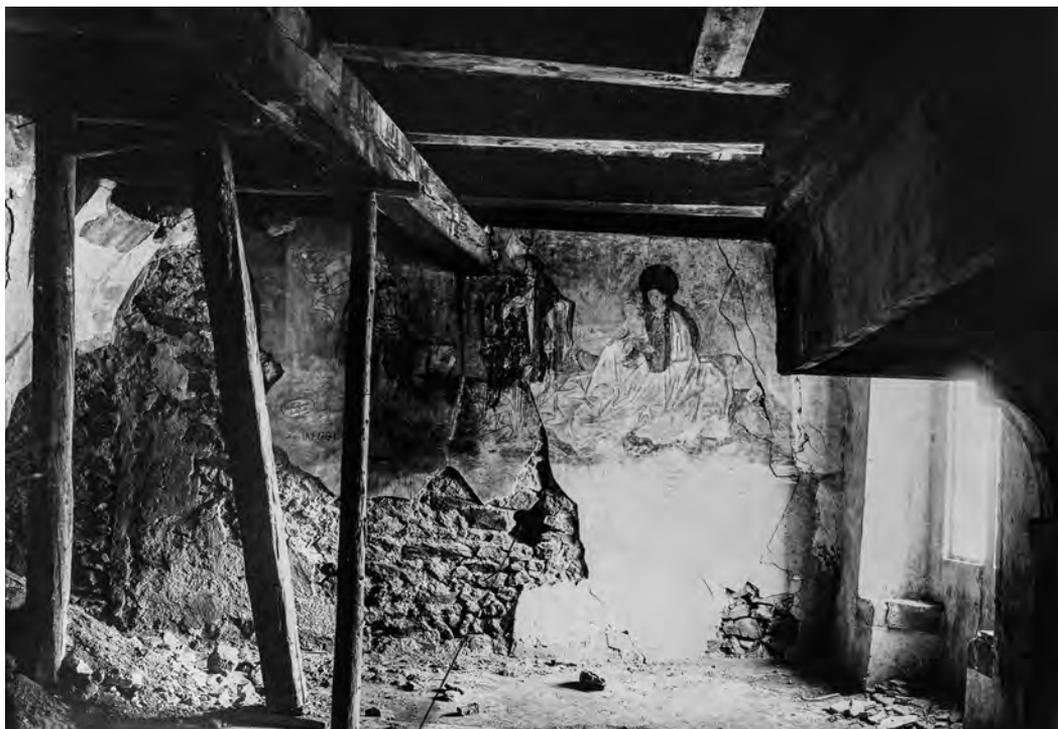
431

**FIG. 431** Édifice des Communs [F], 2<sup>e</sup> niveau. La salle de la Caminata et sa peinture murale, avant restauration, 1907-08. L'état de l'ensemble se passe de commentaires. Photo anonyme, AFMH [EAD-8385].

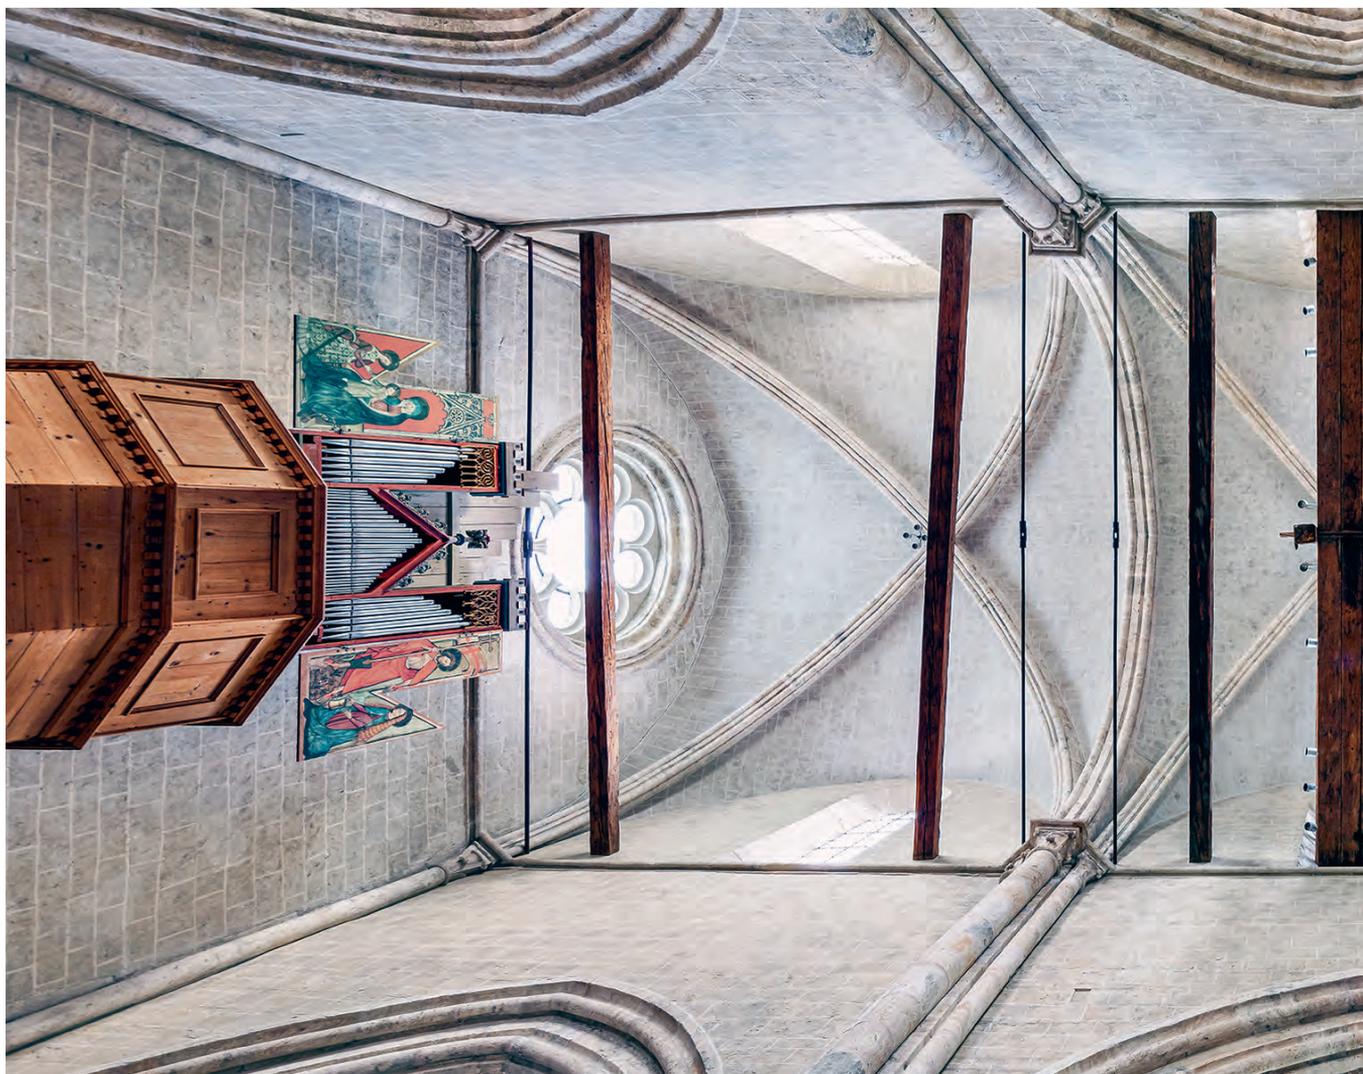
436

**FIG. 436** Parois et voûtements de la nef, état après restauration. Photo Bernard Dubuis et Michel Martinez, 2022, CDC.

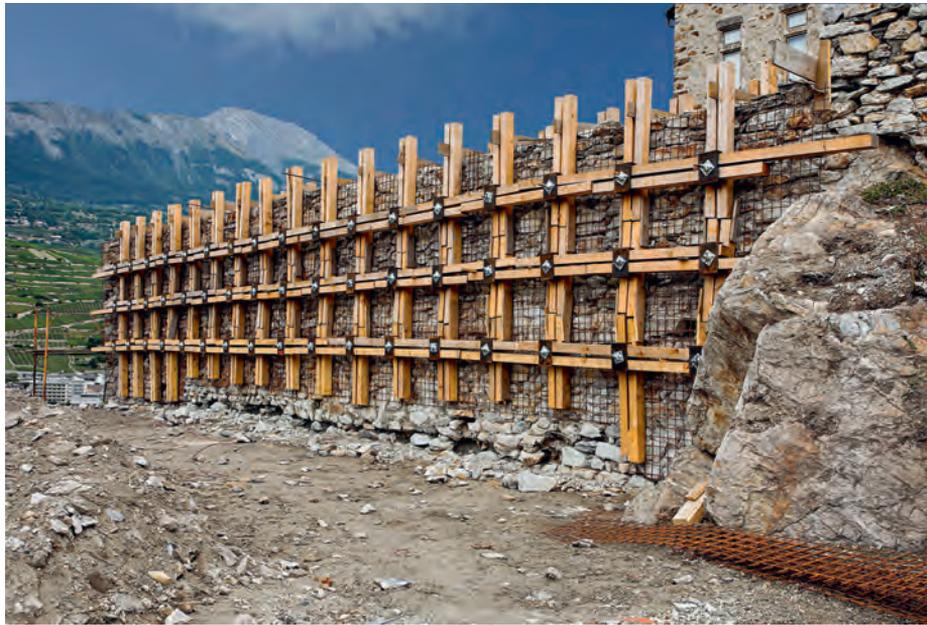
437

**FIG. 437** Délestage et redressement des enceintes. Après terrassement des remblais accumulés à l'amont du mur, les maçonneries déversées sont prises dans un corset métallique et boisé, sur leurs deux faces ; mur ouest de la terrasse 4. Photo Bernard Dubuis et Michel Martinez, 2009, CDC.

poids propre calculé pour annuler l'effort horizontal des terres<sup>5</sup> **FIG. 437**. Le mur se trouve ainsi drainé en même temps que soulagé de la poussée des remblais qui, ne pressant plus, ont pu être conservés, permettant aux biotopes de poursuivre leur développement de surface.

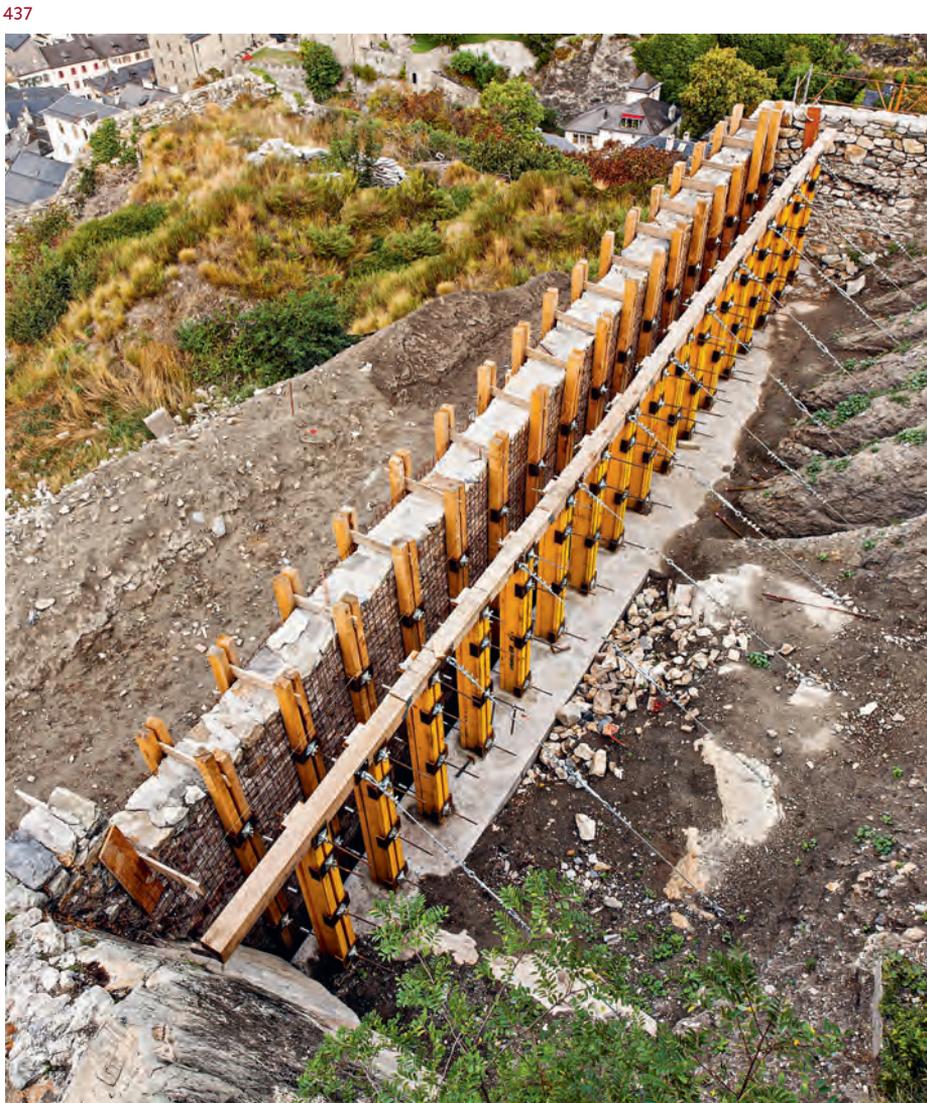
438

**FIG. 438** Les moellons disloqués serrés entre eux par le corset comme dans un « sac de noix » peuvent alors être manœuvrés en bloc et remis à la verticale par un ensemble de tendeurs situés en amont, sans que les positions archéologiques de la maçonnerie n'en soit affectées ; mur ouest de la terrasse 4. Photo Bernard Dubuis et Michel Martinez, 2009, CDC.

La réponse des ingénieurs, malgré son élégance, n'a pas suffi cependant à résoudre l'ensemble des problèmes posés par les murailles de Valère. Certains murs, en particulier, s'étaient tellement déstructurés et avaient déversé à un tel point qu'ils ne pouvaient plus se maintenir avec un degré de sécurité suffisant même après avoir été délestés du poids des terres arrière. Hors de question d'envisager non plus la destruction et la reconstruction de structures archéologiques d'une telle importance. Les mandataires ont dû, ici encore, innover. Rien ne résume mieux la procédure proposée par les ingénieurs que la métaphore des « noix » qu'ils ont employée pour l'expliquer : un empilement de noix ne peut être manœuvré sauf s'il est enveloppé dans un filet que l'on puisse tendre et qui donne à l'empilement une cohésion d'ensemble. Les moellons disloqués d'une enceinte médiévale sont des noix qu'il faut donc serrer dans un « sac » si l'on veut les bouger jusqu'à l'aplomb qu'elles ont perdu. C'est ainsi que les murs en ruine ont été pris entre deux nattes métalliques, reliées ensemble au travers de la maçonnerie par des tiges métalliques et rigidifiées par des paires de poutrelles verticales munies de filins fichés dans le rocher amont. En tendant progressivement et alternativement ces câbles, comme en une grande harpe, les maçons ont alors retiré le mur en arrière, jusqu'à ce qu'il retrouve sa position d'équilibre **FIG. 438**. Les pierres ont été rejointoyées dans leur aplomb retrouvé, avant que les tirants ne soient détachés et les corsets démontés.

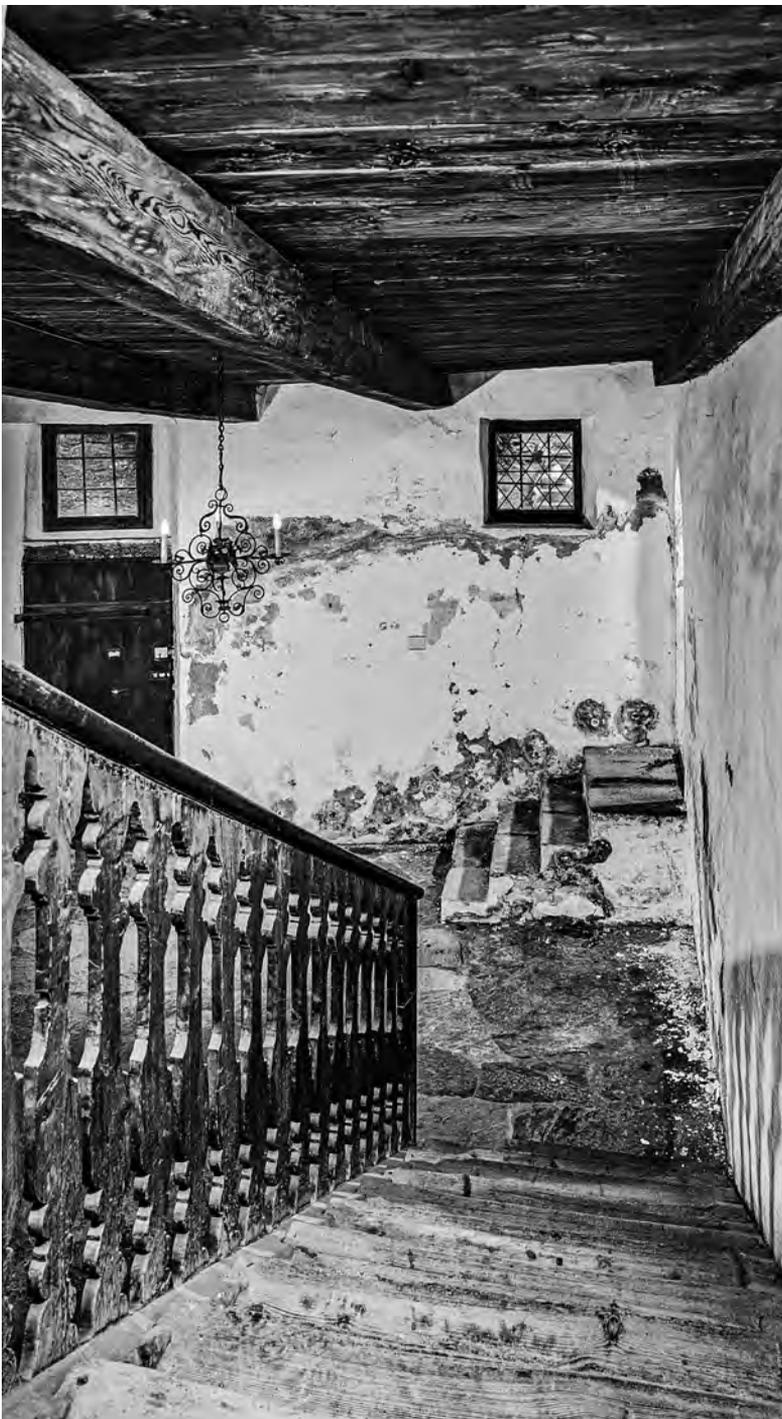
439

**FIG. 439** Insalubrités médiévales. Inégalement fondées, tantôt sur le rocher, tantôt sur la terre, les maisons canoniales n'ont jamais connu des conditions de salubrité convenables ; escalier de

d'eau tellurique importantes dans les murs et de multiples dommages dans les caves et les pièces d'habitation **FIG. 439**. Les dégâts ont toujours existé. Ils ont l'âge des bâtiments : il est assuré que les chanoines, au XIV<sup>e</sup> siècle déjà, ont vu les parois de leurs logements s'effriter sitôt emménagés.

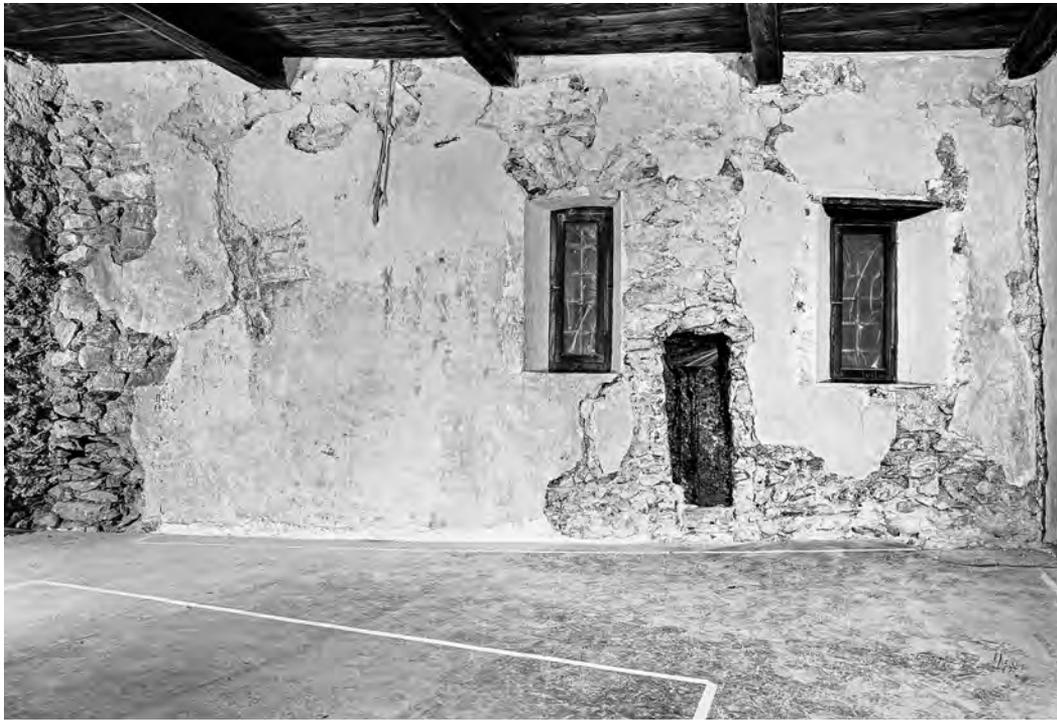
445

**FIG. 445** Archipels monumentaux. Après piquage des enduits pulvérulents et des rhabillages au ciment prompt apparaissent les archipels de la monumentalité que les ponts de la restauration ont dû relier en de nouveaux ensembles ; bâtiment du Doyen, paroi sud de la pièce [D13]. Photo Bernard Dubuis et Heinz Preisig, 2002, CDC.

- puis, si nécessaire, et pour les seules zones situées en dehors des périmètres patrimoniaux, piquage précautionneux des enduits et des joints pulvérulents ou fortement contaminés par les sels solubles **FIG. 445**.

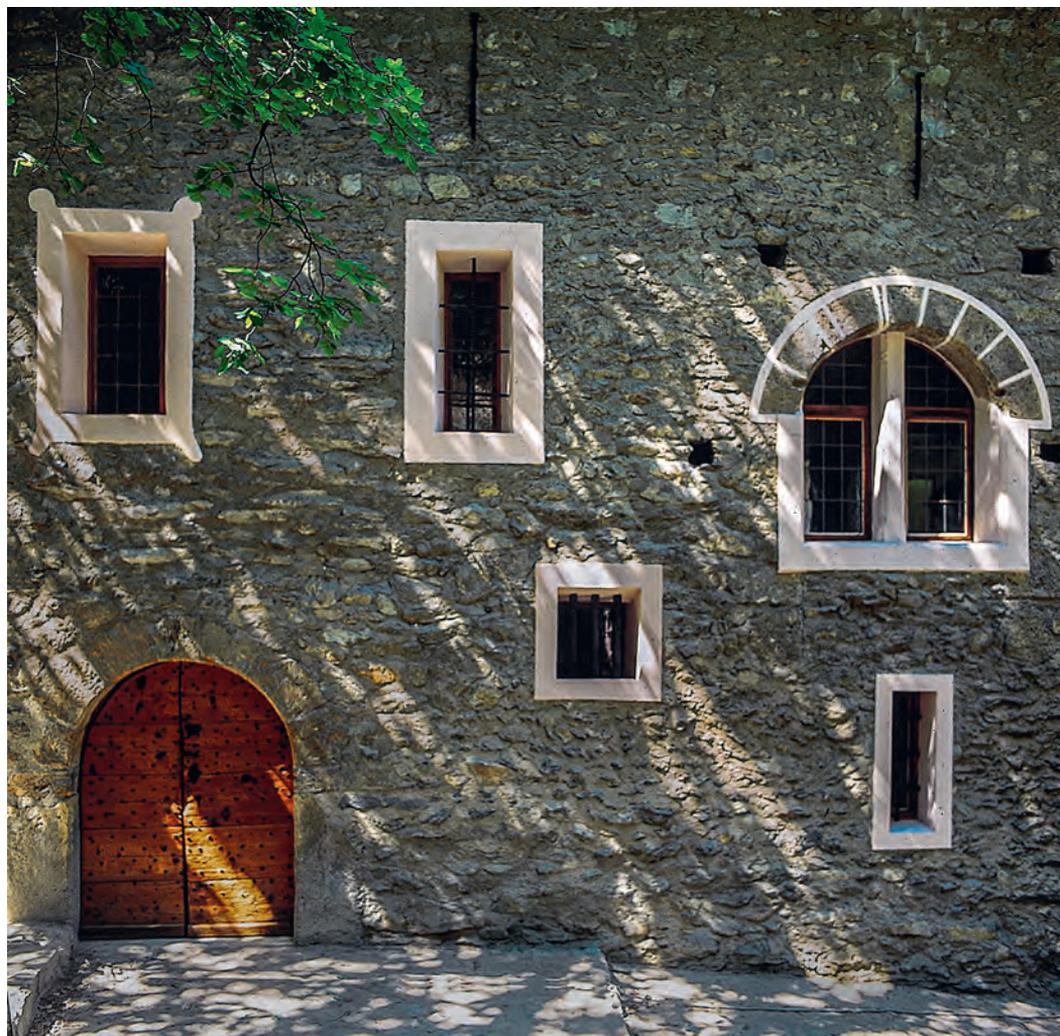
446

**FIG. 446** Conservation des façades des Communs, dans le beau fini que leur a donné Alphonse de Kalbermatten entre 1906 et 1915 : joints de mortier *pietra rasa*, cadres de baies en plâtre rose. Édifice des Communs [F], élévation sud. Photo Robert Barradi, 2002, Musées cantonaux du Valais.

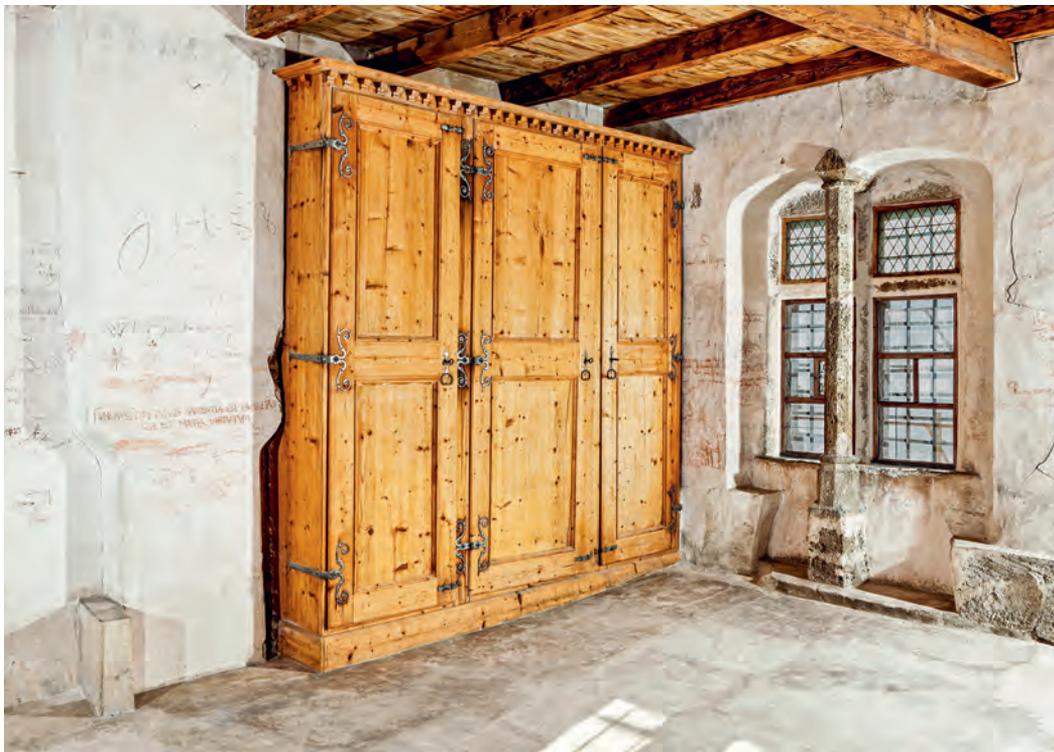
447

**FIG. 447** Annexe occidentale, salle des archives [A'2], vue de l'angle sud-est. Cohérence retrouvée des revêtements de surface après travaux de conservation-restauration. La nécessité de réunir entre eux les îlots dispersés de la conservation a contraint les artisans à réhabiliter plusieurs techniques constructives qui s'étaient perdues, certains emplois du plâtre par exemple, aux parois bien sûr, mais aussi, comme ici, au sol. Photo Bernard Dubuis et Michel Martinez, 2014, CDC.

techniques et de matériaux oubliés **FIG. 447**. Ainsi en est-il du plâtre anhydrite, utilisé massivement dans les habitations valaisannes d'autrefois, mais totalement perdu dans cet usage aujourd'hui. La réhabilitation des plâtres de construction, inaugurée aux parois de la Caminata [F7] **FIG. 335** ou aux sols de la Garde [E1, E2] **FIG. 349** entre 1996 et 2000, a trouvé par la suite de grands développements à la basilique, à la conservation des façades en albâtre de la chapelle romane de Saint-Michel notamment<sup>11</sup>. L'enrichissement apporté à la palette des matériaux et des techniques conservatoires est sans doute une contribution supplémentaire attribuable à cette approche technique mesurée qui caractérise le chantier de Valère<sup>12</sup>.

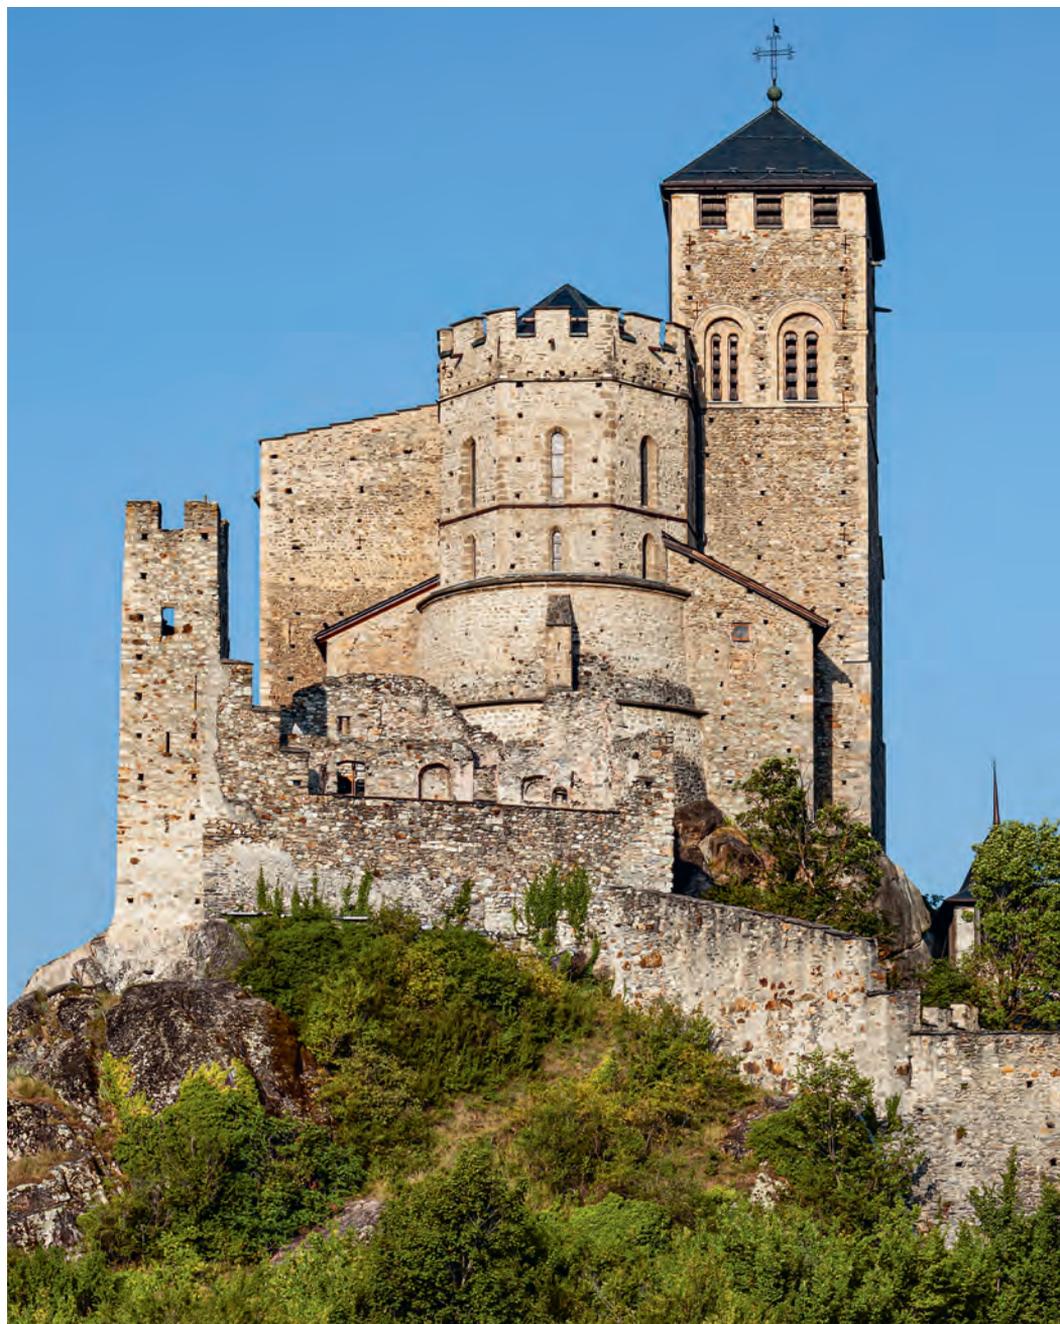
448

**FIG. 448** L'abside du chœur de la basilique vue depuis le prélet oriental de la colline, après restitution de joints *pietra rasa* plus couvrants que les joints environnants réalisés par Alphonse de Kalbermatten entre 1901 et 1902. Photo Bernard Dubuis et Michel Martinez, 2021, CDC.

nos experts contemporains, mêmes hésitations et même conclusion. Le choix de la fin du XX<sup>e</sup> siècle n'a pas remis en question la position prise un siècle plus tôt: la décision d'un traitement à pierre vue a été confirmée, non tant pour des raisons archéologiques ou historiques cette fois que par crainte, considérant la longueur et les incertitudes à venir du chantier, d'introduire, avec l'enduit, un traitement nouveau dont il n'était pas sûr qu'il puisse être étendu à l'ensemble des façades. La finition à *pietra rasa* décidée à la fin du XIX<sup>e</sup> siècle a donc été reconduite, dans une exécution plus couvrante cependant, donc plus proche de la manière médiévale et à la fois plus protectrice contre l'eau. Ainsi furent rejointoyés les facettes et le socle de l'abside du chœur, la face ouest du clocher et la partie émergente du pignon ouest **FIG. 448**.

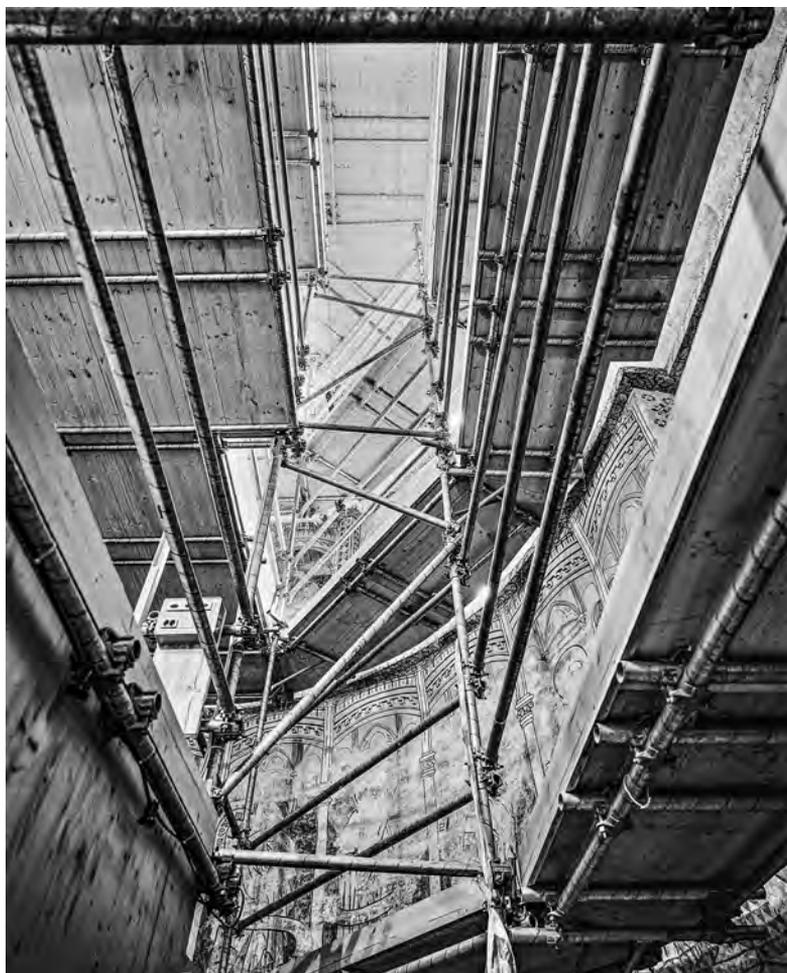
449

**FIG. 449** Hommage aux échafaudeurs et à leurs ponts intérieurs montés sans scellements dans les parois; église [A], abside du chœur. Photo Bernard Dubuis et Heinz Preisig, 1995, CDC.

Le parti conservatoire qui marque le traitement des élévations extérieures de l'église depuis 2009 rejoint celui suivi, dès l'ouverture des interventions intérieures, à l'abside du chœur (1989-1996) **FIG. 449** et au pignon occidental de la nef (1997-2004).

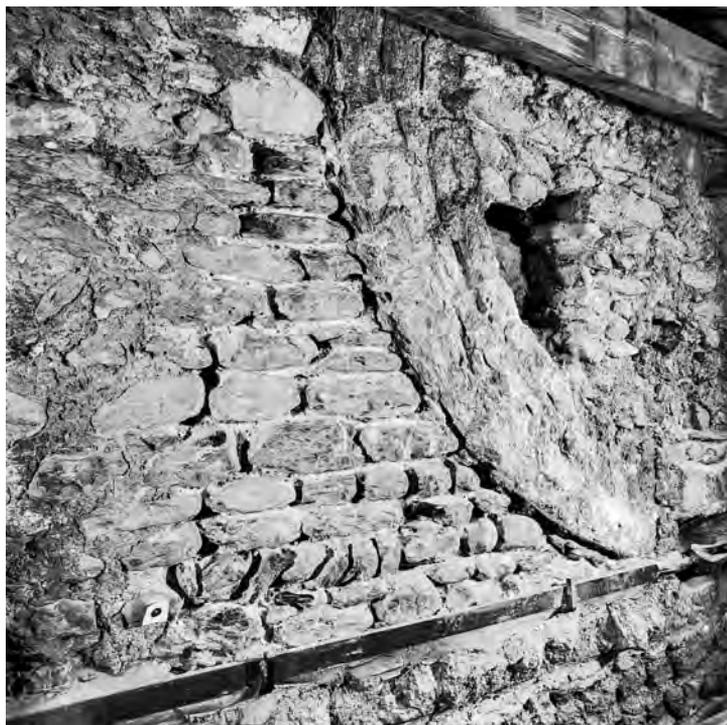
452

**FIG. 452** Exécutée en pierre à plâtre, la rose médiévale de Valère s'est très rapidement altérée avant d'être murée à plusieurs reprises, pour être, enfin, à moitié protégée des orages par un exhaussement du toit voisin ; vestige du quart inférieur nord de la rose murée, dans les combles [A\*3] de l'annexe occidentale. Photo Bernard Dubuis et Heinz Preisig, 1987, CDC.

Il est certain que l'oculus était à la lumière au XIII<sup>e</sup> siècle, mais qu'il fut vite muré, l'exposition plein ouest ayant soumis son remplage de plâtre à une altération précoce et profonde **FIG. 452**. Il est probable, en outre, qu'une fois la baie obturée, la toiture encaissée du bâtiment adjacent ait été, à une date que l'on ne connaît toujours pas aujourd'hui, mais que l'on peut placer au XVII<sup>e</sup> siècle, surélevée à son tour jusqu'à l'équateur de la rose, pour augmenter la portion abritée du pignon<sup>21</sup> **FIG. 451**. Lors de la restauration VAN MUYDEN, cette situation séculaire n'a pas été pas modifiée : seule la partie de la rose dépassant le faîte exhaussé reçut un surmura, devenu entretemps, à son tour, perméable à la pluie.

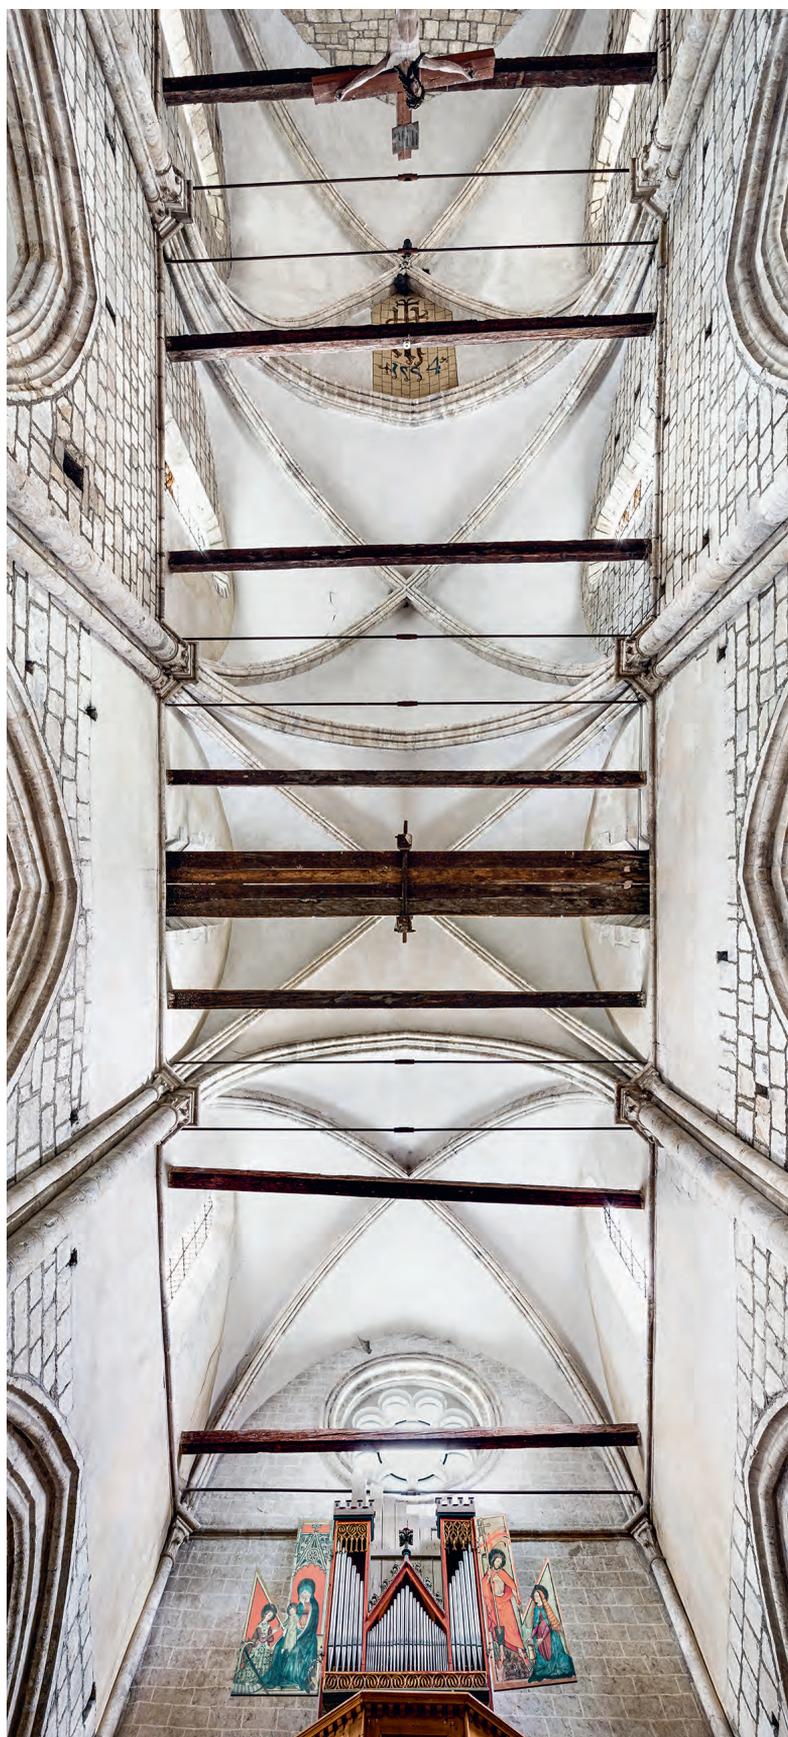
**FIG. 455** Parois et voûtements de la nef, état avant restauration. Les parements sont à nu partout où l'appareil est taillé, réenduits lorsqu'ils sont en maçonnerie de moellons, dans une mise en scène semi-archéologique

héritée de van Muyden et de Kalbermatten. L'appareil en tuf des voûtes, bien que taillé, mais très irrégulièrement, a été entièrement réenduit entre 1896 et 1899. Photo Bernard Dubuis et Michel Martinez, 2018, CDC.

assimilé l'ornementation des parements à un voile occultant l'archéologie, un masque dissimulant « la véritable structure sous une sorte de tapisserie indépendante »<sup>27</sup> qu'il fallait faire tomber. La suppression des enduits et la mise en évidence des unités archéologiques sont donc, généralement, les gestes premiers de leurs chantiers, ce que les historiens positivistes, contemporains de VAN MUYDEN et DE KALBERMATTEN, appelaient « révéler les matériaux de l'histoire par une opération préliminaire de nettoyage »<sup>28</sup>... Dans une large mesure, c'est ce qui a été fait à Valère entre 1896 et 1901, avec le piquage d'une grande partie des maçonneries et le grattage des joints feints sur les plages du véritable appareil **FIG. 455**.

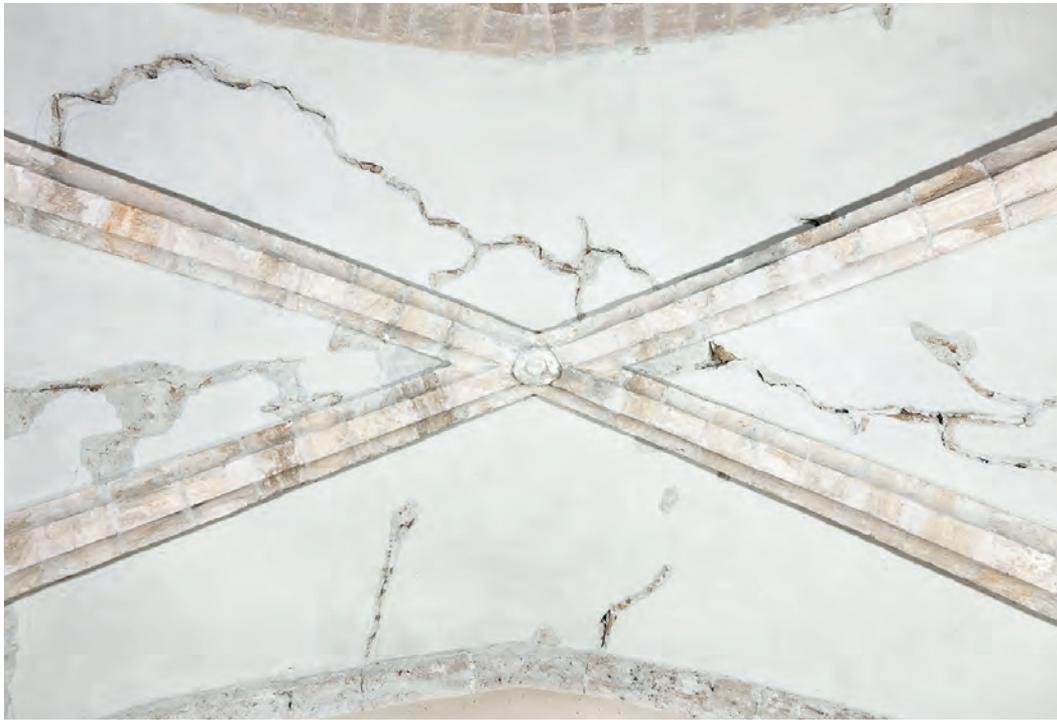
457

**FIG. 456, 457** Consolidation des voûtains. L'église a traversé des siècles de sollicitations sismiques sans qu'aucune trace d'écroulement n'ait pu être repérée, prouvant par l'acte la bonne résistance de sa structure aux secousses telluriques. Au fil des séismes, cependant, sont apparues dans la construction des cassures qui ont vraisemblablement altéré les qualités de sa résistance première. Le projet, évitant toute surconsolidation d'une structure qui s'est bien comportée, s'est attaché à recoudre les brisures apparues de manière à rendre au bâti ses capacités originales. Église, travée du bas-côté nord. Photo Bernard Dubuis et Michel Martinez, 2021, CDC.

archéologiques **FIG. 456, 457**. La perception des volumes par exemple, l'enchaînement des espaces, l'appréciation des perspectives font partie de ces aspects monumentaux que recherche l'œil contemporain. Ils sont plus architectoniques qu'archéologiques et nécessitent, pour être perçus, que soit rétablie la cohérence des plans et des surfaces que le XIX<sup>e</sup> siècle avait découpés et dissociés. Cette recouture des unités architectoniques confie au décor un rôle déterminant, qui n'est plus celui de la soustraction visuelle des rationalistes mais celui d'un véritable *média*, au fort pouvoir intégrateur et pédagogique, comme l'était l'ornement transcendant des gothiques.
