## **Les Monuments d'art et d'histoire du canton du Valais, tome VIII**

### **Le bourg capitulaire et l'église de Valère à Sion**

Chantal Ammann-Doubliez, Ludovic Bender,  
Karina Queijo et Romaine Syburra-Bertelletto

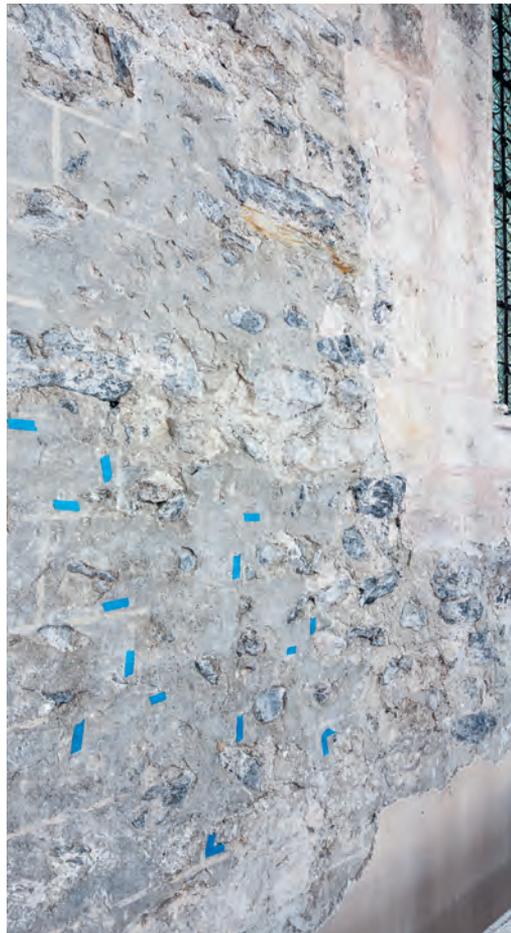
458

**FIG. 458** Appareil feint, antérieur au dernier quart du XIII<sup>e</sup> siècle. Malgré les grattages et sous les badigeons et les mortiers de la fin du XIX<sup>e</sup> siècle subsiste pratiquement intact le décor médiéval de faux appareil blanc sur mortier gris. Dans les secteurs où leur altération est plus importante, les vestiges restent suffisamment denses cependant pour confirmer la trame stéréotomique du décor. Église, travée du bas-côté sud, avec repérage par les restaurateurs du jointoiment peint. Photo Bernard Dubuis et Michel Martinez, 2020, CDC.

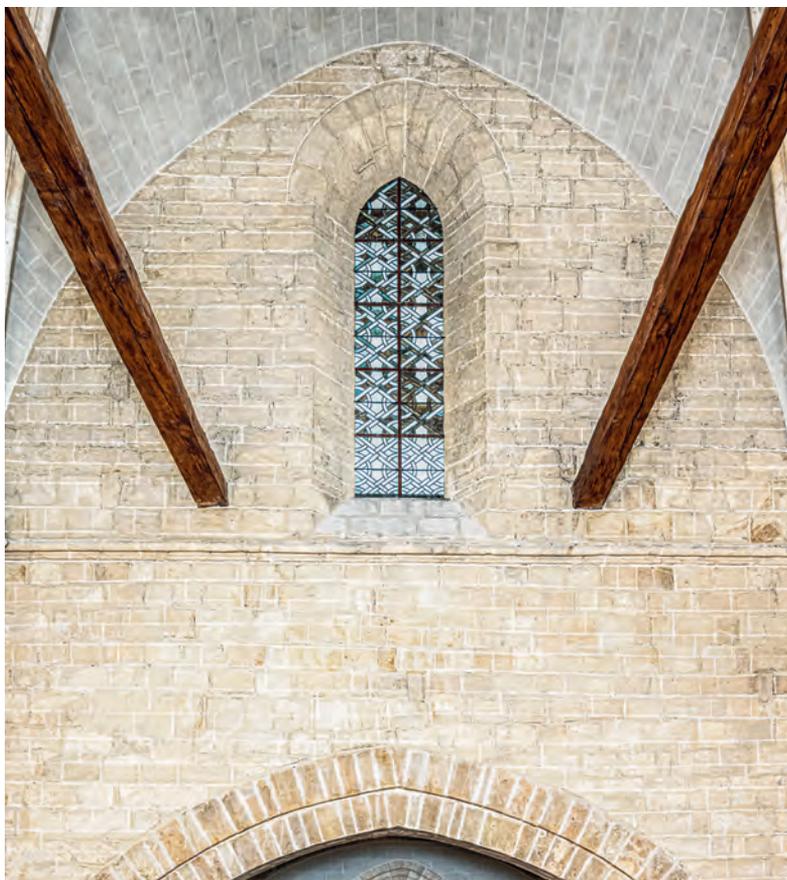
459

**FIG. 459** Restauration de la stéréotomie feinte des parois. Les faux appareils médiévaux ont survécu aux grattages de la fin du XIX<sup>e</sup> siècle dans un état que l'on pourrait qualifier de latent. Il a suffi – pour ainsi dire... – aux conservateurs-restaurateurs de combler chromatiquement les lacunes du fond gris beige pour que réapparaisse à la perception un décor d'architecture peinte que l'on croyait avoir perdu. Nef, grand gouttereau nord de la 3<sup>e</sup> travée. Photo Bernard Dubuis et Michel Martinez, 2020, CDC.

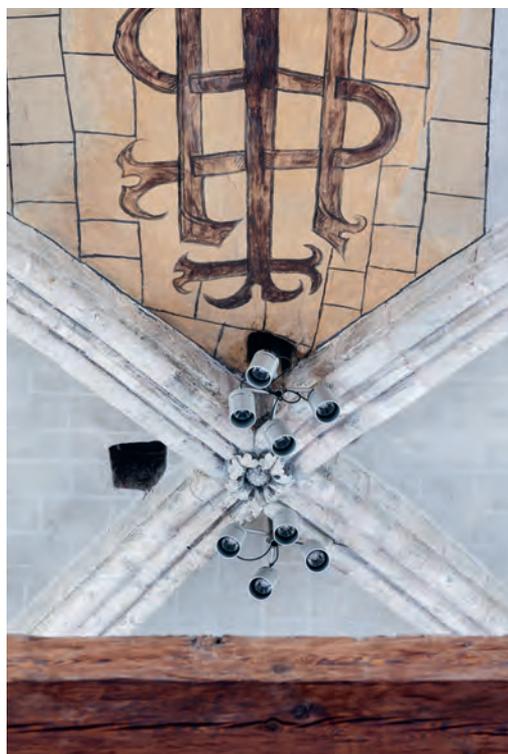
462

**FIG. 462** Détection incendie, motorisation des cloches et éclairage mis à part, aucun équipement technique n'a été installé dans l'église qui garde ainsi son remarquable état « préindustriel ». Pas de chauffage, pas d'assistance acoustique, pas de prises électriques au sol. Les équipements se distribuent dans les combles et ne communiquent avec l'intérieur de l'église que par les orifices préexistants des voûtains. Leur impact sur la structure historique est donc nul. Photo Bernard Dubuis et Michel Martinez, 2022, CDC.

L'électricité et les réseaux informatiques n'ont donc été distribués qu'avec parcimonie, et à l'étage des charpentes uniquement d'où ils alimentent les quelques systèmes mis en place. Les sources lumineuses logées à l'extrados des couvrements de pierre éclairent l'intérieur de l'église par les percements existants aux voûtains, les émetteurs Wifi diffusent par les boulins des combles de bas-côté, comme les sondes du contrôle climatique **FIG. 462**. Aucune saignée n'a été faite, aucune gaine, aucun empochement, à l'exception d'une

seule connexion entre les toits et le sol, réalisée dans le transept sud : un canal vertical de 30 millimètres de diamètre, foré à l'arrière du parement ouest du croisillon sur une hauteur de 12 mètres, prouesse technique qui permet aujourd'hui la télécommande de tous les équipements domotiques disséminés dans les hauts de l'église depuis une seule tablette logée dans la sacristie du chœur. Rien au sol. Aucun chauffage n'a été installé qui aurait perturbé la qualité du climat spontané de la basilique. Les éventuels besoins complémentaires en éclairage événementiel ou en sonorisation de concert sont tous ponctuellement satisfaits par des installations temporaires et mobiles.

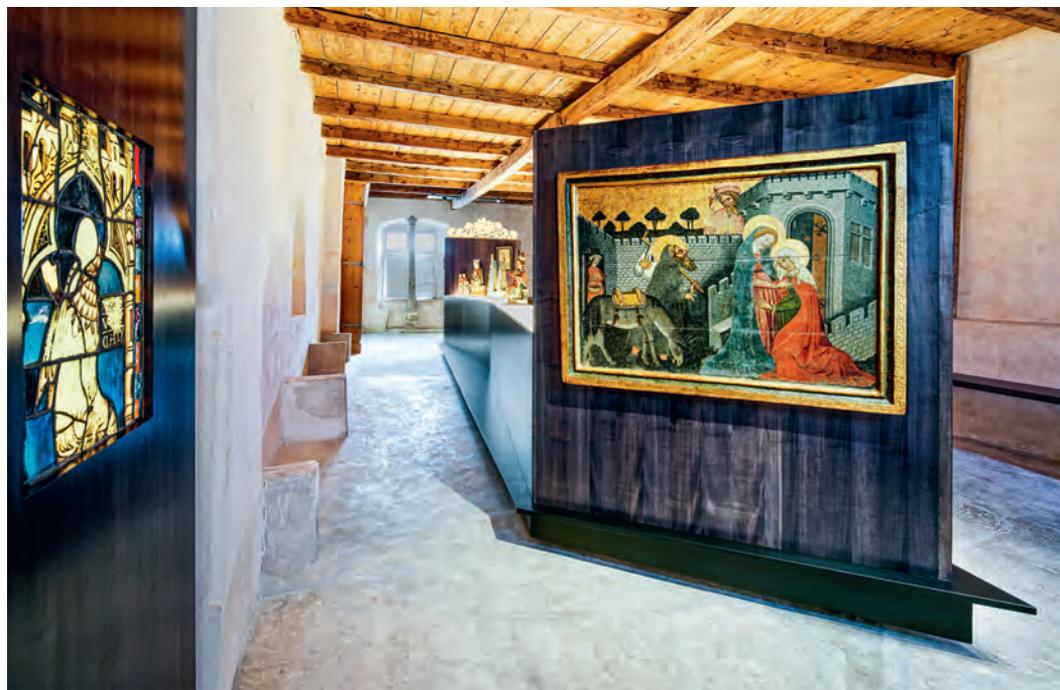
463

**FIG. 463** La cohabitation de la salle des archives avec un mobilier contemporain illustre, tel un axiome de base, toutes les interventions muséographiques engagées à Valère qui tiennent compte de la pérennité des objets exposés dans le respect et la compréhension des lieux qui les accueillent, l'ensemble soutenu par une technologie adaptée et une réversibilité assumée. Annexe, salle [A'2], vue vers le sud. Photo Bernard Dubuis et Michel Martinez, 2015, CDC.

Sur la base d'une sélection de pièces, un « meuble-praticable », à la fois cimaise, socle et vitrine, réunit l'ensemble des objets **FIG. 463**, dont certains d'envergure internationale, tels que tableaux, coffres liturgiques, tissus, tapis, sculptures et orfèvrerie, en assurant protection et conservation. Ce parti pris muséographique du « tout-en-un », à la fois contenant et contenu, libère l'existant de toute intervention parasite et favorise la lecture du lieu d'accueil dans son intégrité historique et spatiale.

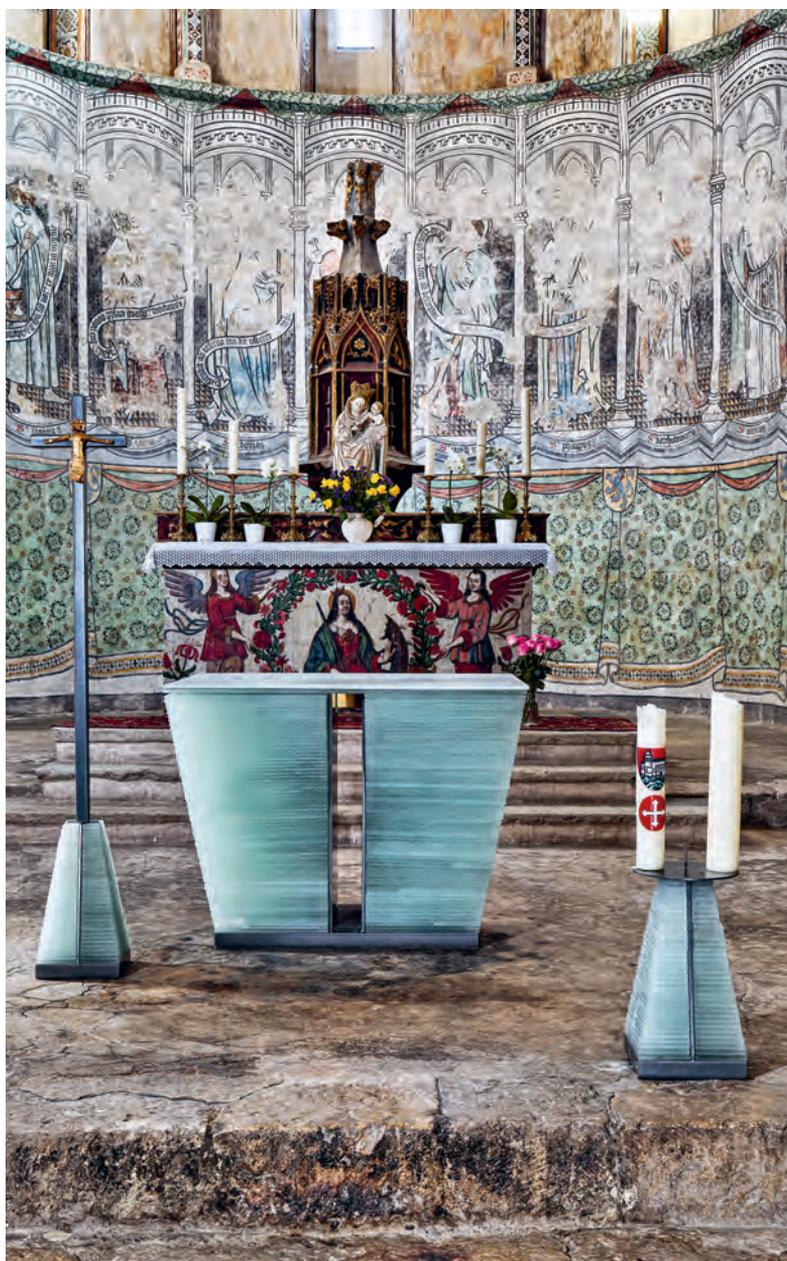
464

**FIG. 464** La formalisation du nouveau maître-autel fait référence à la liturgie : s'appuyant contre une structure métallique cruciforme, quatre piliers, composés pour chacun de 64 feuilles de verre, symbolisant les quatre évangélistes, supportent une table dévolue à la célébration de l'eucharistie. Sous la dernière plaque, un tissu au motif en damier avec des nuances de gris finement brodé par les bénédictines du Paramentwerkstatt du monastère de Fahr (ZH). Grâce à ce dispositif la plaque sommitale capte et retient la lumière naturelle ambiante sans artifices supplémentaires. Photo Bernard Dubuis et Michel Martinez, 2020, CDC.

Le 26 octobre 2014, à l'occasion de la dédicace de la basilique, Monseigneur Jean-Marie Lovey consacre le nouveau maître-autel de Valère. Après la réouverture de la rose inaugurée en 2004, le nouveau mobilier liturgique est la deuxième intervention contemporaine à s'inscrire dans l'histoire du monument **FIG. 464**. Ce rapport synchronique se concrétise par le choix d'un matériau spécifique, à savoir le verre fusionné. D'origine minérale, son utilisation commune consiste cependant en une réinterprétation : de passeur de lumière pour la rose, il en devient le récepteur pour l'autel. L'abandon fonctionnel de l'ancien maître-autel suite aux règles édictées après le Concile de Vatican II ne devait en aucun cas signifier un effacement de sa présence symbolique. Raison pour laquelle la conception du nouvel autel met en résonance les deux unités en respectant la prédominance historique, chronologique et hiérarchique de l'ancien maître-autel. Cette correspondance se retrouve dans leur matérialité, maçonnerie pour l'ancien et verre pour le nouveau, chacun d'eux exprimant la minéralité propre à l'ensemble du monument.

L'autel est accompagné d'un mobilier faisant intégralement partie d'un ensemble liturgique, à savoir un chandelier, un porte-croix et un ambon, tous reprenant le vocabulaire formel et la matérialisation de l'autel.
